Beschlussvorlage		Vorlage-Nr:	VO/GV01/2015-0972
Gemeinde Dorf Mecklenburg		Status:	öffentlich
Federführend:		Aktenzeichen:	
Bauamt		Datum:	29.06.2015
		Einreicher:	Bürgermeister
Beratung und Beschlussfassung über den Neubau der Wanderwegbrücke über den Wallensteingraben bei Petersdorf und die Beantragung von Fördermitteln			
Beratungsfolge:			
Beratung Ö / N	Datum	Gremium	
Ö	14.07.2015	Gemeindevertretung Dorf Mecklenburg

Prüfbericht 2015 H

nach DIN 1076

Bauwerksname **Gehwegbrücke über den Wallensteingraben**
Teilbauwerksname
Kreis **Landkreis Nordwestmecklenburg**
Ort **Moidentin**
Bauwerksrichtung
Bauwerksart **Balkenbrücke / Mittelträger / Trapezplatte**
Tragfähigkeit
Baujahr

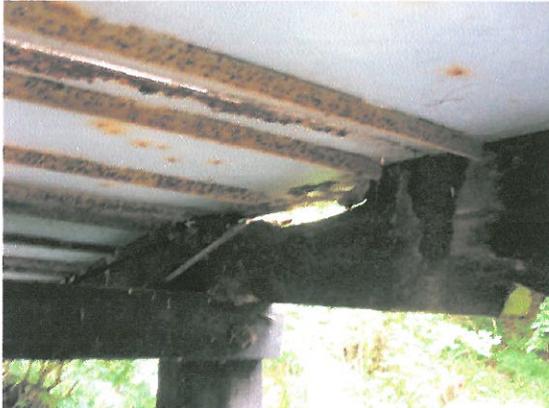
[7] S=0, V=0, D=1 BSP-ID 014-11
Überbau, Stahl / Metall, Bereichsweise, Verrostet mit Blattrostbildung, Unterseite, Gehwegbleche, hauptsächlich in den Fugenbereichen und an den Aussteifungsblechen

GEHWEGBLECHE UNTERSEITEN KORROSION

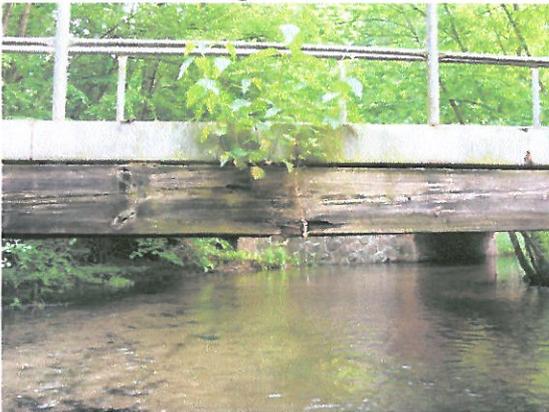
[5] S=0, V=0, D=1 BSP-ID 001-05
Balken / Längsträger, Eine Stelle, Gefahr durch Bewuchs, 2-tes Feld, Oberstromig, Oberseite

LÄNGSTRÄGER MITTELFELD OBERSTROM BEWUCHS

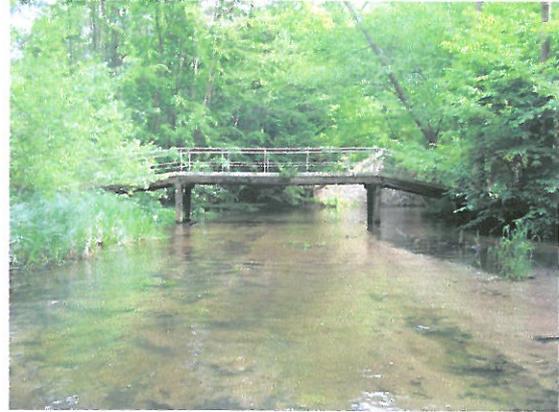
[12] S=0, V=2, D=0 BSP-ID 001-07
Balken / Längsträger, Holz, Ausgeprägt, Durchgebogen, 2-tes Feld, Unterseite

MITTELFELD DURCHGEBOGEN

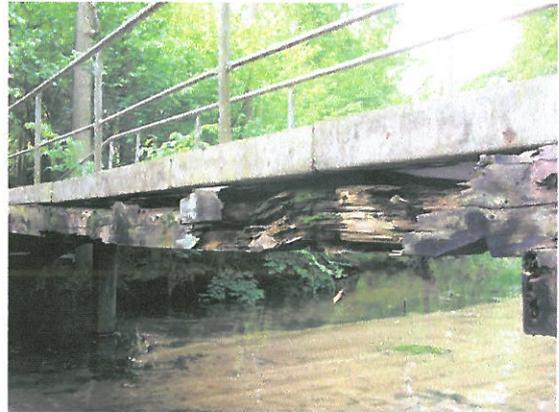
[1] S=4, V=0, D=4 BSP-ID 015-09
Balken / Längsträger, Holz, Bereichsweise, Verfault / vermodert, 2-tes Feld, Unterstromig, Querschnittsverlust bereichsweise 60%

HAUPTTRÄGER MITTELFELD UNTERSTROM VERFAULT

Alle Hauptbauteile des Tragwerks, wie Längs- und Querträger und Stützen, die aus Holz hergestellt wurden, befinden sich in einem sehr schlechten Zustand. Die Bauteile sind stark vermodert oder von Pilzen befallen. Die Längsträger weisen gravierende Querschnittsminderungen auf.

Das Bauwerk ist unverzüglich für den Verkehr zu sperren!

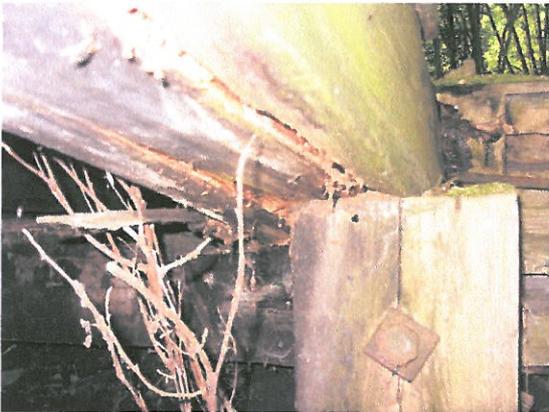
[2] S=3, V=0, D=4 BSP-ID 015-11
Balken / Längsträger, Holz, Bereichsweise, Verfault / vermodert, 3-tes Feld, Vorne und hinten am Bauwerk, Beidseitig, Unterseite, Auflagerbereiche

LÄNGSTRÄGER FELD 3 GERISSEN VERMODERT

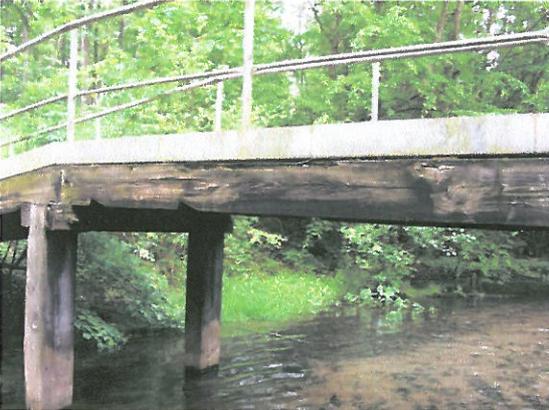
[3] S=2, V=0, D=4 BSP-ID 015-09
Balken / Längsträger, Holz, Bereichsweise, Verfault /
vermodert, 2-tes Feld, Oberstromig, Unterseite

LÄNGSTRÄGER MITTELFELD VERMODERT

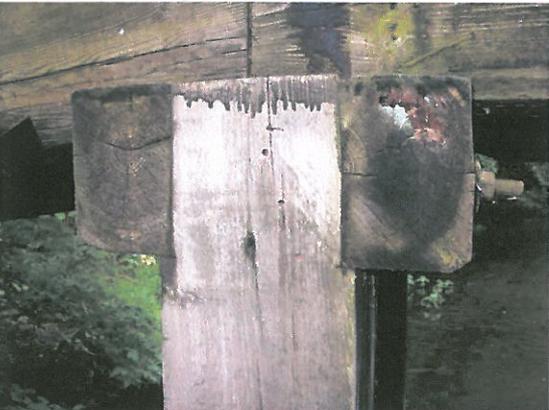
[18] S=1, V=0, D=2 BSP-ID 015-08
Querträger, Holz, Eine Stelle, Verfault / vermodert, 2-tes
Feld, Seitenfläche links

QUERTRÄGER SEITENFLÄCHE VERMODERT

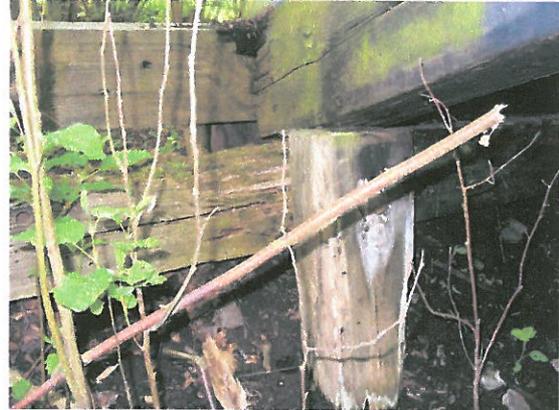
[16] S=3, V=0, D=4 BSP-ID 032-02
Pfeiler / Stütze, Pfahlgründung, Holz, Ein Stück,
Pilzbefall, Am Ende des Bauwerks, Unterstromig

PFEILER SÜD UNTERSTROM PILZBEFALL

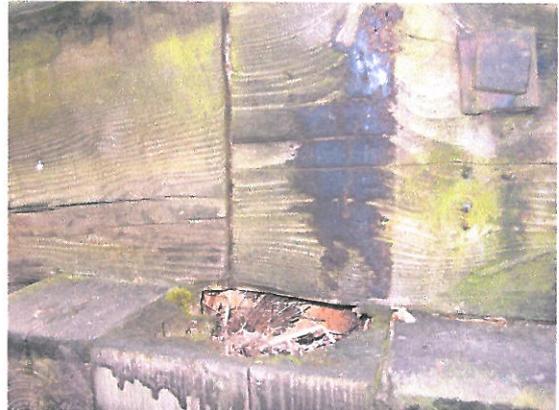
[17] S=1, V=0, D=3 BSP-ID 032-09
Pfeiler / Stütze, Pfahlgründung, Holz, Ein Stück, Verfault
/ vermodert, 2-tes Feld, Unterstromig, Oberseite, mit
Querschnittsminderung

PFEILER FELD 2 UNTERSTROM OBERSEITE
VERMODERT

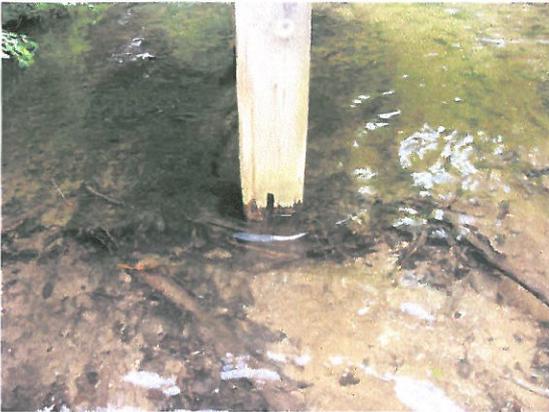
[4] S=1, V=0, D=3 BSP-ID 032-09
Pfeiler / Stütze, Pfahlgründung, Holz, Mehrfach, Verfault
/ vermodert, Beidseitig, Wasserwechselzone, mit
Querschnittsminderung

STÜTZE HOLZ QUERSCHNITTSMINDERUNG IM WASSERWECHSELBEREICH

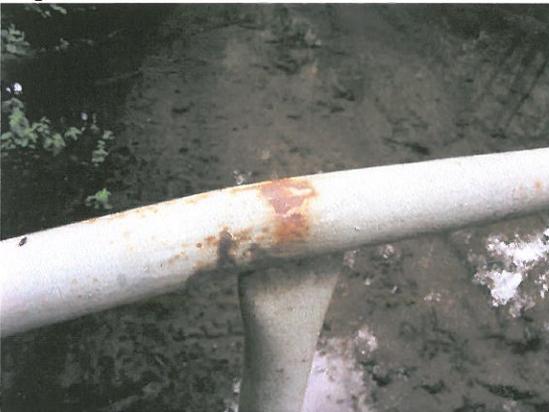
[13] S=0, V=0, D=1 BSP-ID 234-04

Überbau, Holmgeländer ohne Seil, mit einer Knieleiste oder mehreren Knieleisten, Stahl / Metall, Stellenweise, Angerostet

GELÄNDER KORROSION

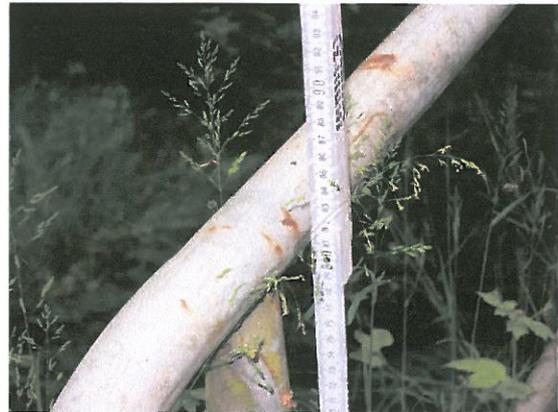
[14] S=0, V=2, D=0 BSP-ID 231-11

Überbau, Holmgeländer ohne Seil, mit einer Knieleiste oder mehreren Knieleisten, Stellenweise, Höhe zu gering, Vorne und hinten am Bauwerk, am Anfang und Ende des Bauwerkes Geländerhöhe=83cm, sonst 1,00m

GELÄNDERHÖHE AM ANFANG UND ENDE DES BAUWERKES ZU GERING

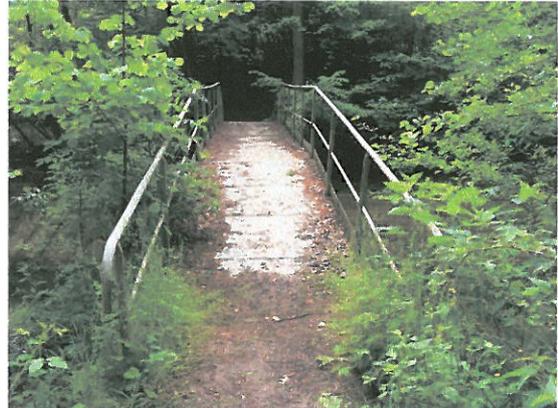
[10] S=0, V=2, D=0 BSP-ID 241-14

Überbau, Gehwegbelag, Bereichsweise, Schmutzablagerung

GEHWEGBELAG SCHMUTZABLAGERUNG

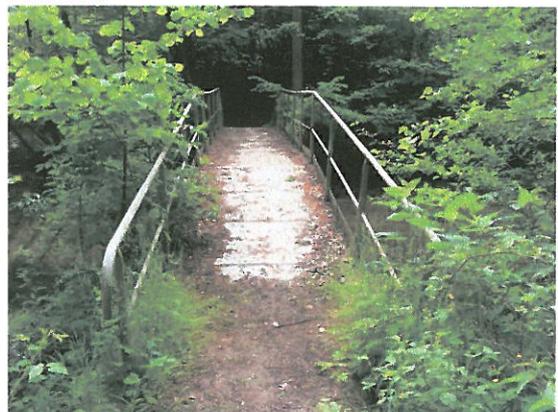
[11] S=0, V=1, D=0 BSP-ID 241-14

Überbau, Gehwegbelag, Bereichsweise, Gefahr durch Bewuchs

BAUWERK BEWACHSEN

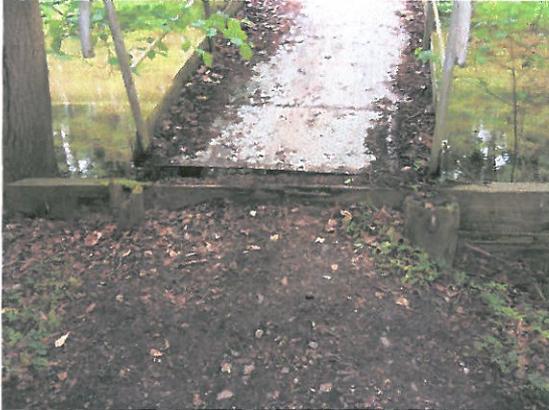
[9] S=0, V=2, D=1 BSP-ID 241-02
Überbau, Gehwegbelag, Durchgehend, 2 - 5 cm abgesackt
/ gesetzt, Am Ende des Überbaus

HINTER DEM ÜBERBAU SÜD ABSATZ IM
GEHWEG

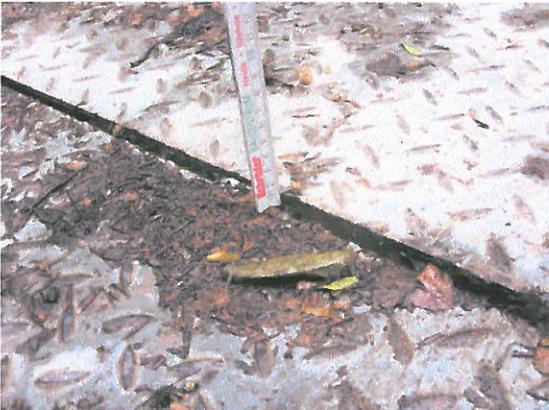
[8] S=0, V=1, D=0 BSP-ID 241-01
Überbau, Gehwegbelag, Fugen quer, Ein Stück, Höhe
unterschiedlich, 2-tes Feld, Oberseite, Höhe 1 cm

ABSATZ ZWISCHEN GEHWEGBLECHEN 1CM

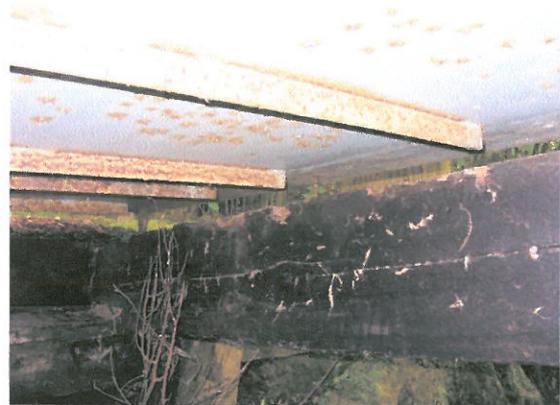
[6] S=2, V=0, D=3 BSP-ID 244-99
Überbau, Geh- und Radwegbelag, Lagerfuge,
Durchgehend, Nicht funktionsfähig, Beidseitig,
Gehwegbleche liegen nicht mehr auf Längsträgern auf.
Sie werden nur noch durch Geländeranker in Lage
gehalten.

KEINE AUFLAGERUNG DER GEHWEGBLECHE
AUF LÄNGSTRÄGERN MEHR

Die Gehwegbleche liegen bereichsweise nicht mehr auf den Längsträgern, sondern werden nur noch durch die Anker der Geländer gehalten.

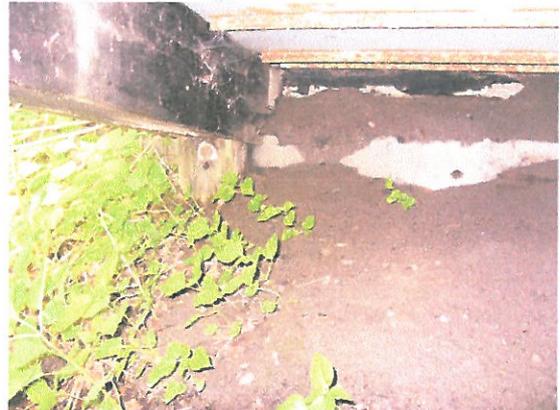
[15] S=0, V=0, D=1 BSP-ID 251-02
Unterbau, Aufschüttung, Ausgeprägt, Abgesackt /
Setzung, Am Anfang des Bauwerks

BÖSCHUNG UNTER BAUWERK ABGESACKT
