<b>Beschlussvorlage</b> Gemeinde Barnekow	Vorlage-Nr: VO/GV12/2020-0748 Status: öffentlich Aktenzeichen:	
Federführend: Bauamt	Datum: 03.01.2020 Einreicher: Bürgermeisterin	
<b>Information und Auswertung der Brückenprüfungen aus 2019</b>		
Beratungsfolge:		
Beratung Ö / N	Datum	Gremium
Ö	06.02.2020	Ausschuss für Bauwesen, Gemeindeentwicklung, Umwelt, Wohnungswirtschaft und Liegenschaften Barnekow
Ö	26.05.2020	Gemeindevertretung Barnekow

# Prüfbericht 2019 H

nach DIN 1076

Bauwerksname **Fußgängerbrücke im Park**  
Teilbauwerksname **Brücke an der Schotterstraße**  
Kreis **Landkreis Nordwestmecklenburg**  
Ort **Barnekow**  
Bauwerksrichtung **von der Schotterstraße zur Wirtschaftsstraße (O-W)**  
Bauwerksart **Brücke mit Balken- / Plattenmischsystem**  
Tragfähigkeit  
Baujahr Überbau **1994** Baujahr Unterbau **1994**

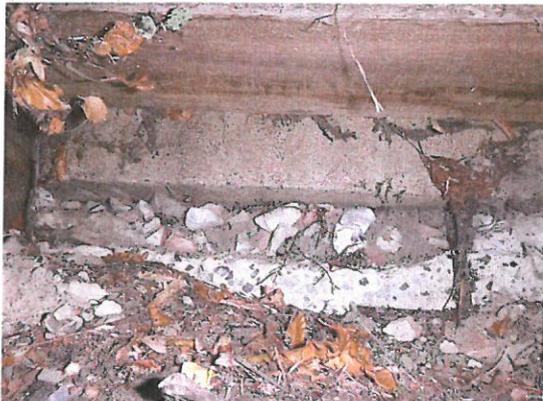
DMBK\_01\_0\_2019H\_WID 20 RE KAMMERWAND  
FEHLENDER BETON

[11] S=2, V=0, D=2 EP BSP-ID 021-13  
Kammerwand, Betonoberfläche, Bereichsweise, Fehlt,  
Fläche: 660,00 cm<sup>2</sup>, Achse Nr. 20, Rechts, Unterseite,  
\*2019H: -Wid 20 re Kammerwand fehlender Beton  
(12\*55cm<sup>2</sup>)

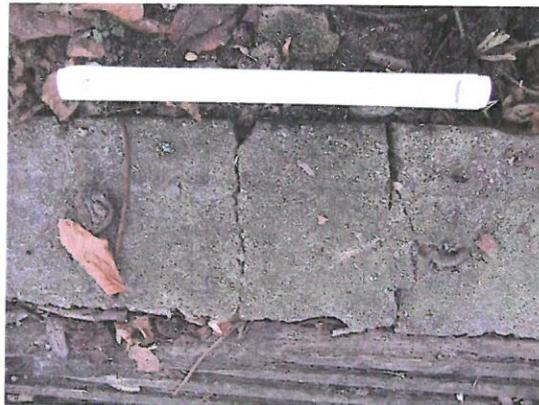
BW-01\_2016E\_WL HI KAMMERWAND OBEN  
GERISSEN

[4] S=0, V=0, D=2 EP BSP-ID 025-05  
Hintere Kammerwand, Betonoberfläche, Vereinzelt,  
Längsriss Rissbreite > = 1 mm, Anzahl: 2 Stück,  
Widerlager hinten, Oberseite, Alter Schaden nicht  
behooben, \*2016E: Rissbreite b=2mm  
2019H: unverändert

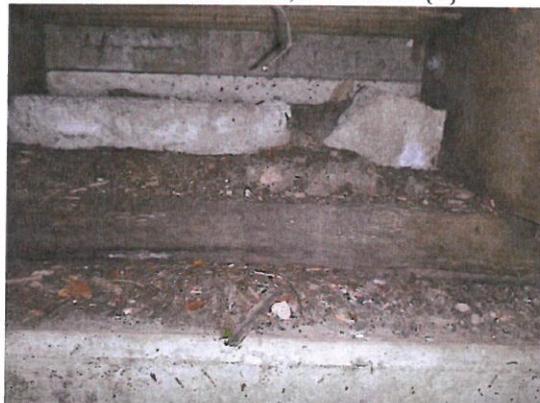
DMBK\_01\_0\_2019H\_AUFLAGERBALKEN ACHSE  
10 MIT OBERBODEN BEDECKT

[1] S=0, V=0, D=2 BSP-ID 020-05  
Auflagerbank, Gesamtes Bauteil, Schmutzablagerung,  
Beide Widerlager, Quer durchgehend,  
Schadenserweiterung, Dauerhafte Durchfeuchtung durch  
Verschmutzung, Unterhaltungsmangel, \*2016E:  
-Stirnseiten Auflagerbalken versandet  
2019H: Auflagerbalken Achse 10 und 20 li + re mit  
Oberboden + kleinen Ästen, Maßnahme {1}

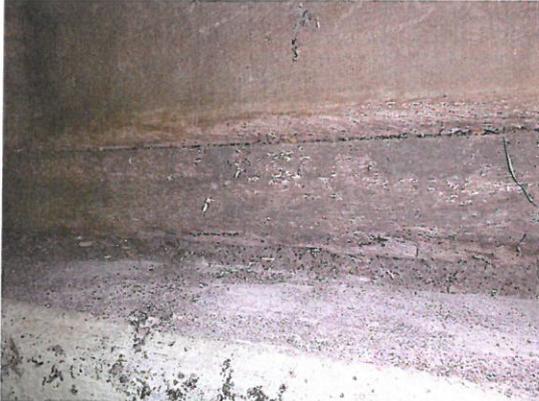
DMBK\_01\_0\_2019H AUFLAGERBALKEN 10 RE  
UNTERE KANTE WEGGEFAULT

[9] S=1, V=0, D=2 EP BSP-ID 032-01  
Auflagerbank, Holz, Gesamtes Bauteil, Angefault, Achse  
Nr. 10, Rechts, Dauerhafte Durchfeuchtung durch  
Verschmutzung, Unterhaltungsmangel, \*2019H:  
-Auflagerbalken 10 re, untere Kante weggefault  
(Braunfäule)

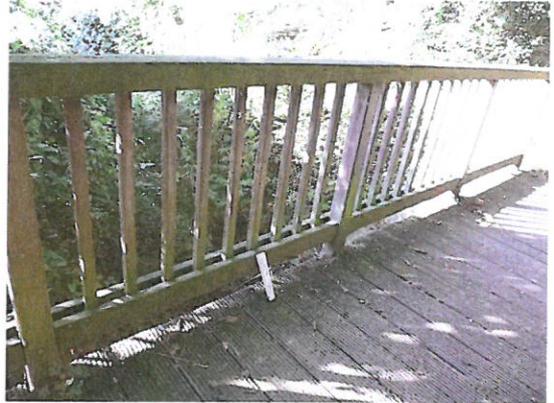
DMBK\_01\_0\_2019H\_LI 2\_FELD KLAPPERNDER  
FÜLLSTAB

[12] S=0, V=0, D=0 BSP-ID 231-26  
Überbau, Füllstab des Geländers, Holz, Vereinzelt,  
Klappern / schlagen, Beidseitig, \*2019H: -li Geländer 2.  
Feld ein klappernder Füllstab + re 3. und 4. Feld

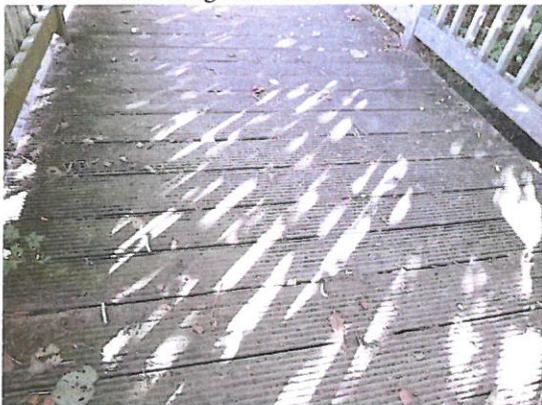
DMBK\_01\_0\_2019H\_BOHLENBELAG MIT MOOS

[7] S=0, V=1, D=1 EP BSP-ID 245-01  
Gehwegbelag, Bohle, Bereichsweise, Verwittert, Oberseite, Schadenserweiterung, \*2016E: -verschmutzt, Riffelung stellenweise verschlissen, leichte Rutschgefahr  
2019H: Bohlenbelag mit Moos

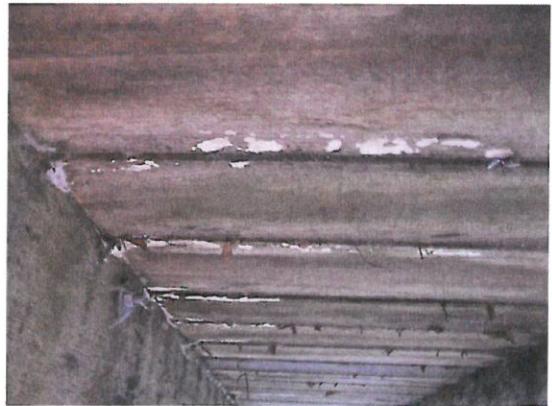
BW-01\_2016E\_ÜBERBAUUNTERSEITE  
PILZBEFALL

[6] S=0, V=0, D=2 BSP-ID 245-05  
Überbau, Gehwegbelag, Bohle, Stellenweise, Pilzbefall, Unterseite, Alter Schaden nicht behoben, \*2016E: -Pilzbefall, nur oberflächlich  
2019H: unverändert

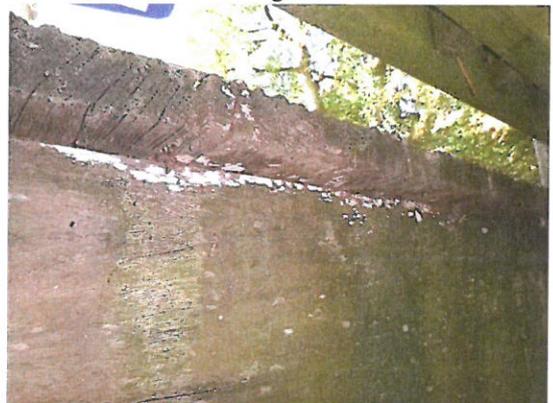
DMBK\_01\_0\_2019H\_RE BALKEN AUßENFLÄCHEN  
MIT WEIßFÄULE

[17] S=0, V=0, D=2 BSP-ID 245-05  
Überbau, Geh- und Radwegbelag, Bohle, Stellenweise, Pilzbefall, Seitenfläche rechts, Unterseite, Alter Schaden nicht behoben, \*2019H: -re Balken mitte außen Weißfäule nur Oberflächig

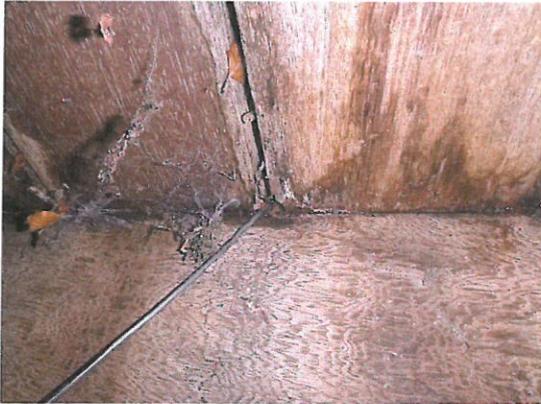
DMBK\_01\_0\_2019H\_VO LI BOHLENBELAG MIT  
BRAUNFÄULE

[16] S=0, V=0, D=2 BSP-ID 245-05  
Überbau, Geh- und Radwegbelag, Bohle, Eine Stelle,  
Angefällt, Tiefe: 2,0 cm, Vorne am Bauwerk, Links,  
Unterseite, \*2019H: -Bohlenbelag vo li mit Braunfäule  
(1-2cm tief)

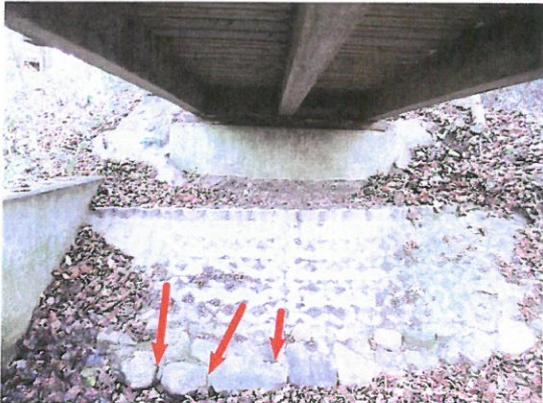
BW-01\_2016E\_BÖSCHUNGSBEFESTIGUNG VO  
UNTEN FUGEN GERISSEN

[3] S=0, V=0, D=1 BSP-ID 251-02  
Böschungspflaster im Bereich des Widerlagers,  
Mauerwerksfugen, Vereinzelt, Schadhaf, Widerlager  
vorn, Wasserwechselzone, Instandsetzung schadhaf,  
\*2016E: -gerissen, offen  
2019H: unverändert

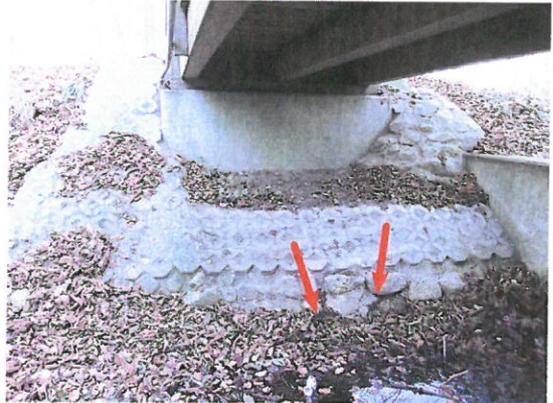
BW-01\_2016E\_BÖSCHUNGSBEFESTIGUNG HI  
FUGEN GERISSEN OFFEN

[8] S=0, V=0, D=1 BSP-ID 251-07  
Böschungspflaster im Bereich des Widerlagers,  
Mauerwerksfugen, Vereinzelt, Schadhaf, Widerlager  
hinten, Wasserwechselzone, Instandsetzung schadhaf,  
\*2016E: -gerissen, offen  
2019H: unverändert

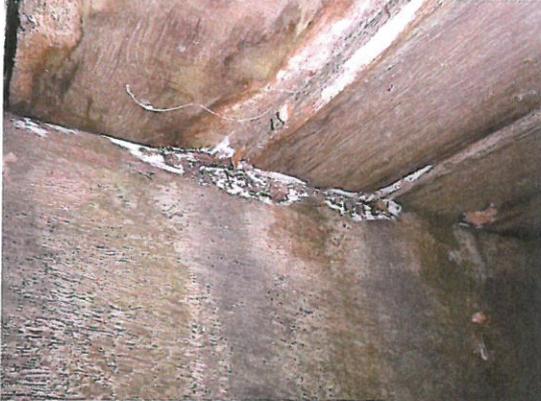
DMBK\_02\_0\_2019H\_HI RE 2\_BALKEN AUßEN MIT WEIßFÄULE OBERFLÄCHLICH

[3] S=1, V=0, D=2 EP BSP-ID 015-08  
Überbau, Kantholz, Gering, Pilzbefall, Alter Schaden nicht behoben, \*2016E: -Längsträger (nur oberflächlich mit Weißfäule) auch seitlich außen im Bereich der Geländerpfosten  
2019H: unverändert

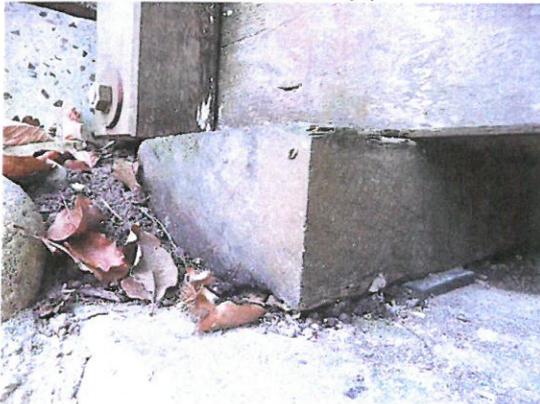
BW-02\_WL VO RE AUFLAGERBANK VERSCHMUTZT

[1] S=0, V=0, D=2 EP BSP-ID 020-05  
Auflagerbank, Bereichsweise, Schmutzablagerung, Beide Widerlager, Quer durchgehend, Alter Schaden nicht behoben, Unterhaltungsmangel, Dauerhafte Durchfeuchtung durch Verschmutzung, \*2016E: -Stirnseiten Auflagerbalken versandet  
2019H: unverändert, Maßnahme {1}

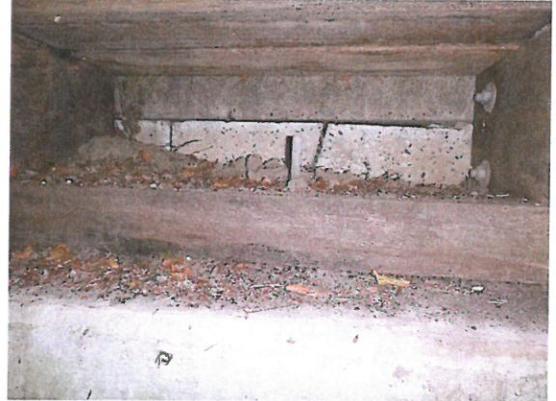
DMBK\_02\_0\_2019H\_WID 10 AUFLAGERHOLZ IN OBERBODEN UND FEUCHT

[6] S=1, V=0, D=2 EP BSP-ID 032-09  
Auflagerbank, Kantholz, Mehrfach, An ungünstiger Stelle, Beide Widerlager, Beidseitig, \*2019H: -Wid 10 und 20 li + re Auflagerholz in Oberboden + feucht

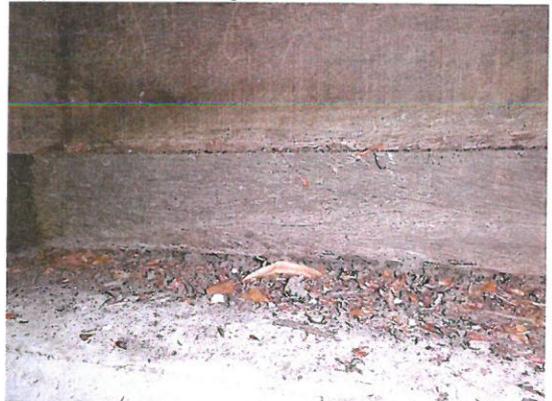
DMBK\_02\_0\_2019H\_AUFLAGERHOLZ ACHSE 10 RE WEGFAULENDE KANTE

[7] S=1, V=0, D=2 EP BSP-ID 032-01  
Auflagerbank, Kantholz, Teilweise, Angefault, Achse Nr. 10, Mitte quer, \*2019H: -Auflagerholz an Wid 10 re wegfaulende Kante, Splintholz, Braunfäule

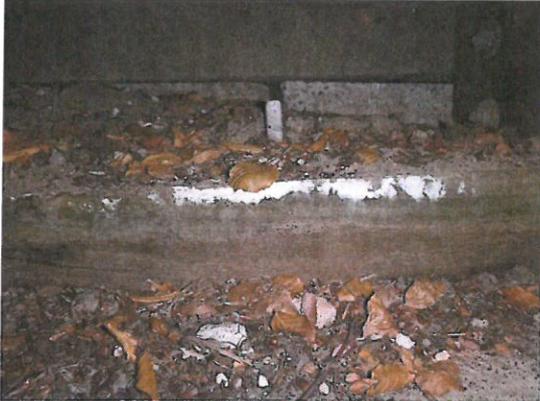
DMBK\_02\_0\_2019H\_AUFLAGERHOLZ ACHSE 20  
WEIßFÄULE OBERFLÄCHLICH

[8] S=1, V=0, D=1 EP BSP-ID 032-01  
Auflagerbank, Kantholz, Teilweise, Angefault, Achse Nr.  
20, \*2019H: -Auflagerholz Wid 20 mit Weiß- und  
Braunfäule oberflächlich

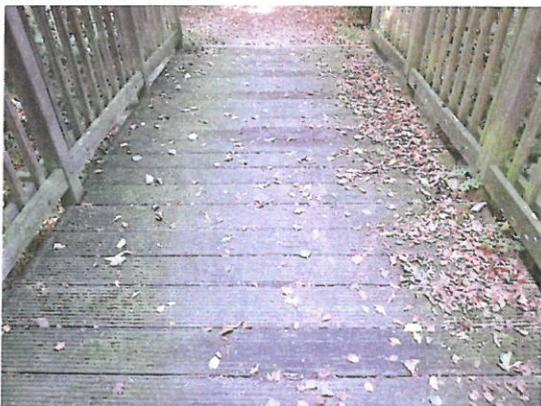
DMBK\_02\_0\_2019H\_BOHLENBELAG BEMOOST

[4] S=0, V=0, D=2 BSP-ID 245-11  
Gehwegbelag, Bohle, Bereichsweise, Verwittert, Längs  
durchgehend, Oberseite, Schadenserweiterung, \*2016E:  
-verschmutzt, Riffelung stellenweise verschlissen  
2019H: unverändert

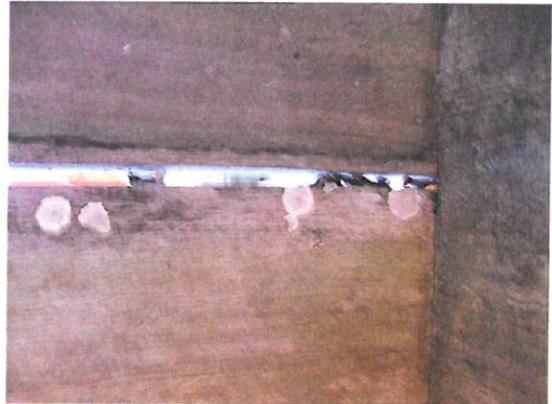
BW-02\_2016E\_QUERBOHLEN UNTERSEITE  
PILZBEFALL

[2] S=0, V=0, D=2 EP BSP-ID 245-05  
Überbau, Gehwegbelag, Bohle, Vereinzelt, Pilzbefall,  
Unterseite, Alter Schaden nicht behoben, \*2016E: -nur  
oberflächlich Weißfäule  
2019H: unverändert

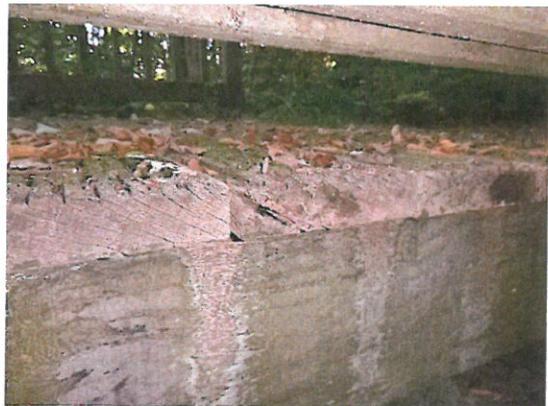
DMBK\_02\_0\_2019H\_BOHLENBELAG RE  
STIRNSEITE BRAUNFÄULE

[9] S=1, V=0, D=2 EP BSP-ID 245-05  
Überbau, Geh- und Radwegbelag, Bohle, Vereinzelt,  
Pilzbefall, Seitenfläche beidseitig, Alter Schaden nicht  
behalten, \*2019H: Bohlenbelag mit Braunfäule re + li  
Stirnseite

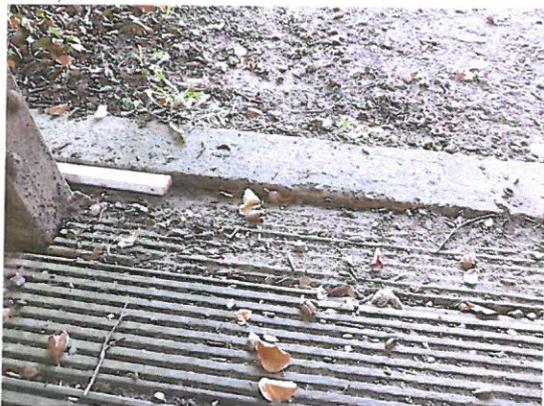
DMBK\_03\_0\_2019H\_KAMMERWAND HINTEN MIT  
ABSATZ

[13] S=0, V=1, D=1 EP BSP-ID 021-99  
Hintere Kammerwand, Beton, Ein Stück, Höhe  
unterschiedlich, Höhe: 2,4 cm, Achse Nr. 20, Hinten am  
Bauwerk, \*2019H: Kammerwand Achse 20 (2,4cm zu  
hoch)

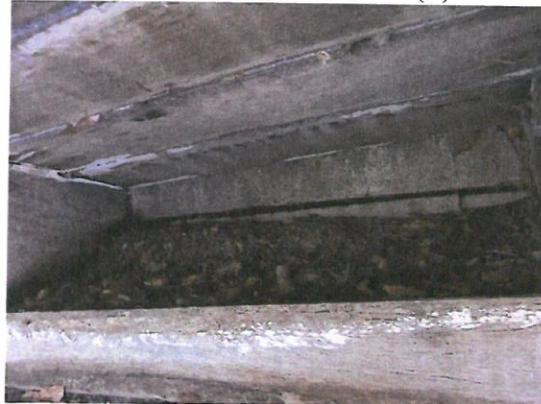
BW-03\_2016E\_WL HI AUFLAGERBALKEN  
VERSCHMUTZT

[1] S=0, V=0, D=2 EP BSP-ID 020-05  
Auflagerbank, Bereichsweise, Schmutzablagerung, Beide  
Widerlager, Quer durchgehend, Schadensenerweiterung,  
Unterhaltungsmangel, Dauerhafte Durchfeuchtung durch  
Verschmutzung, \*2016E: -am Auflagerbalken  
(Strinseiten, Oberseite)

2019H: Beginn Weißfäule, Maßnahme {1}

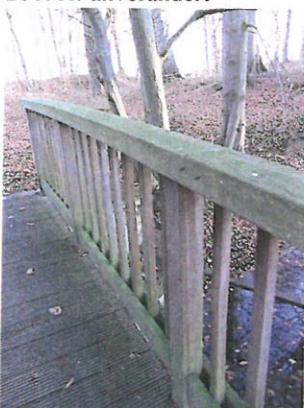
BW-03\_2016E\_GELÄNDER VERALGT

[2] S=0, V=0, D=1 BSP-ID 231-26  
Füllstabgeländer ohne Seil, Holz, Großflächig,  
Bewachsen, Längs durchgehend, Beidseitig, Alter  
Schaden nicht behoben, \*2016E: -veralgt  
2019H: unverändert

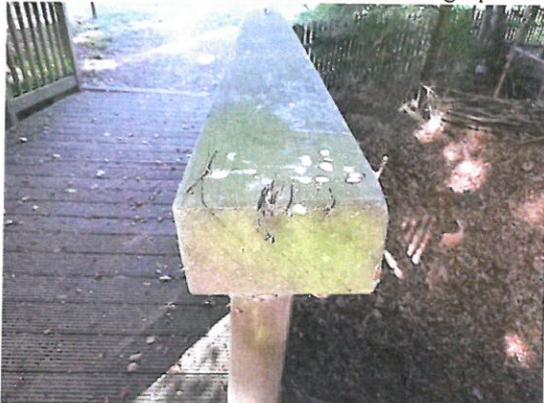
DMBK\_03\_0\_2019H\_RE GELÄNDER HANDLAUF  
VORN AUFGESPLITTERT

[15] S=0, V=0, D=1 BSP-ID 231-24  
Oberteil des Handlaufs, Kantholz, Punktuell,  
Anprallschaden, Tiefe: 1,0 cm, Vorne am Bauwerk,  
Rechts, \*2019H: re Geländer Handlauf vo gesplittert

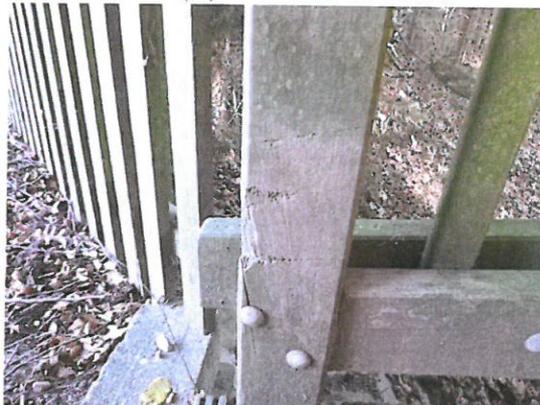
DMBK\_03\_0\_2019H\_RE GELÄNDER LETZTER  
PFOSTEN MIT SCHRAMME

[12] S=0, V=0, D=1 BSP-ID 231-22  
Geländerpfosten, Kantholz, Punktuell, Anprallschaden,  
Tiefe: 0,6 cm, Hinten am Bauwerk, Rechts, \*2019H: re  
Geländer letzter (4.) Pfosten mit Schramme

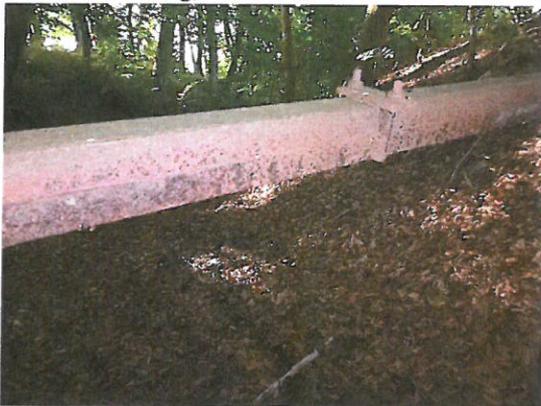
DMBK\_03\_0\_2019H\_LI 2\_U-STAHL ZUR  
KABELÜBERFÜHRUNG BLATTROST

[11] S=1, V=0, D=2 EP BSP-ID 261-01  
Leitung für Elektrizität, U-Profil, Gesamtes Bauteil,  
Blattrost, Links, \*2019H: -li 2x U-Stahl zur  
Kabelüberführung, Blattrost

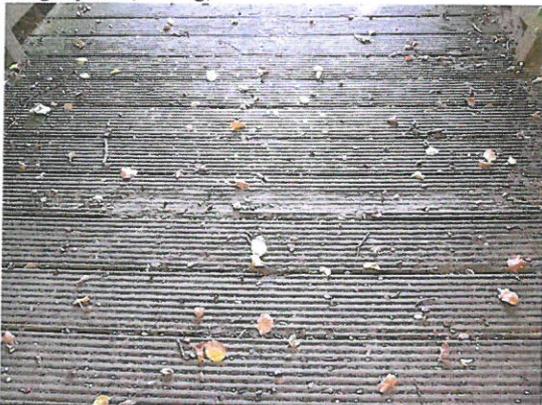
DMBK\_03\_0\_2019H\_BOHLENBELAG MI  
AUSGEAPERT

[16] S=0, V=1, D=1 EP BSP-ID 241-13  
Gehwegbelag, Bohle, Eine Stelle, Abgearbeitet, Tiefe:  
1,0 cm, Mitte längs am Bauwerk, Mitte quer, Alter  
Schaden nicht behoben, \*2019H: Bohlenbelag mittig  
ausgeapert (flächig)

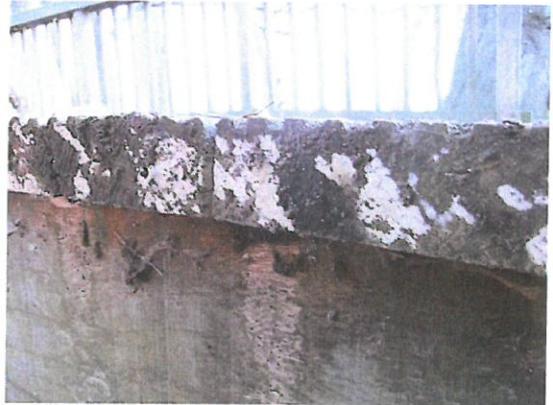
BW-03\_2016E\_GEHBAHNBELAG BOHLEN  
STIRNSEITE

[5] S=0, V=0, D=2 EP BSP-ID 245-05  
Gehwegbelag, Bohle, Stellenweise, Pilzbefall, Alter  
Schaden nicht behoben, \*2016E: -Stirnseiten + Unterseite  
2019H: unverändert

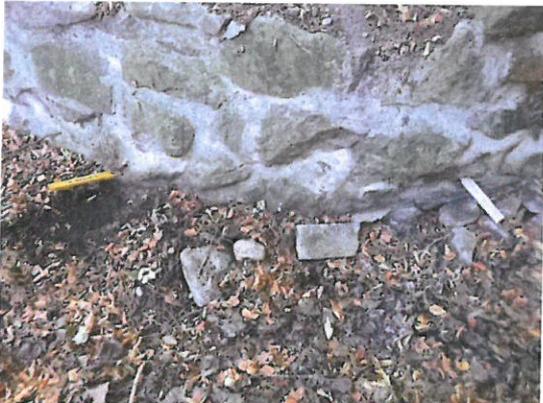
DMBK\_03\_0\_2019H\_WL MAUER MIT LOCH IN  
BETONFUGEN

[7] S=0, V=0, D=2 EP BSP-ID 251-06  
Befestigte Fläche, Eine Stelle, Gerissen, Beide  
Widerlager, Instandsetzung nicht wirksam, \*2016E:  
Stützmauer, ohne Befund, Schaden instand gesetzt  
2019H: vo + hi Mauer Löcher in den Betonfugen (bis  
18cm tief) in WWZ

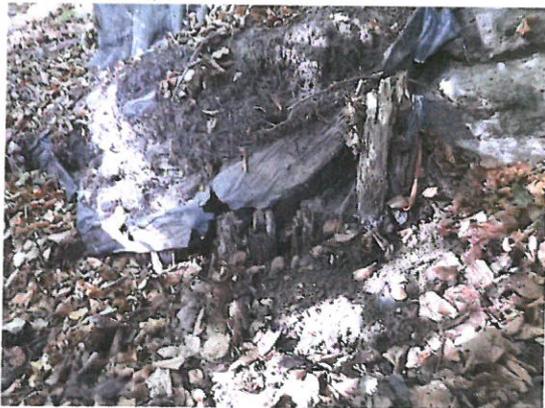
DMBK\_03\_0\_2019H\_HOLZPALISADEN LI  
VERFAULT

[6] S=0, V=0, D=2 BSP-ID 251-07  
Pfahlreihe als Kolkenschutz, Stellenweise, Verfault /  
vermodert, Hinten am Bauwerk, Links, Alter Schaden  
nicht behoben, \*2019H: -unverändert

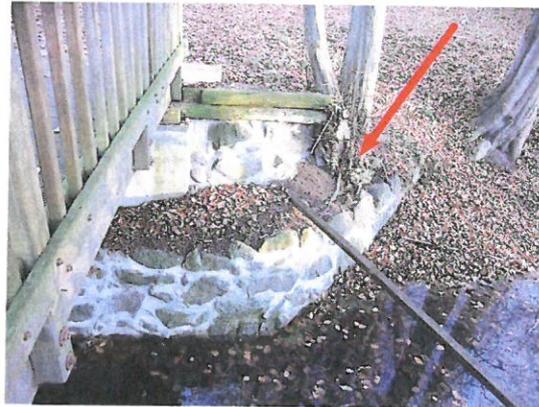
BW-03\_2016E\_WL VO LI  
BÖSCHUNGSBEFESTIGUNG MIT BAUMBEWUCHS

[3] S=0, V=0, D=1 EP BSP-ID 251-02  
Widerlager, Sohl- und Böschungsbefestigung, Eine Stelle,  
Gefahr durch Bewuchs, Beide Widerlager, Links, Alter  
Schaden nicht behoben, \*2016E: -Baumbewuchs, Gefahr  
durch Wurzeldruck  
2019H: unverändert

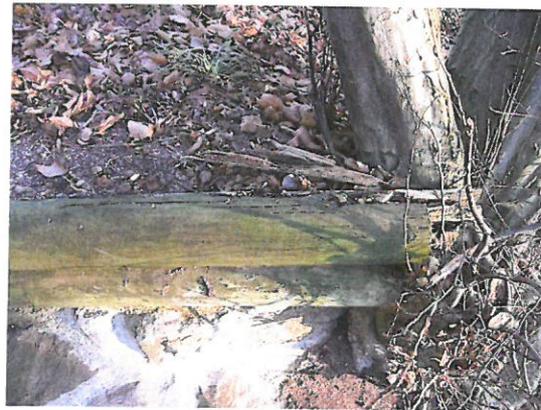
BW-03\_WL VO LI RUNDHÖLZER VERFAULT

[4] S=1, V=0, D=2 EP BSP-ID 251-02  
Widerlager, Sohl- und Böschungsbefestigung, Rundholz,  
Eine Stelle, Verfault / vermodert, Widerlager vorn, Links,  
Oben, Alter Schaden nicht behoben, \*2016E:  
-Stützwandkopf  
2019H: unverändert

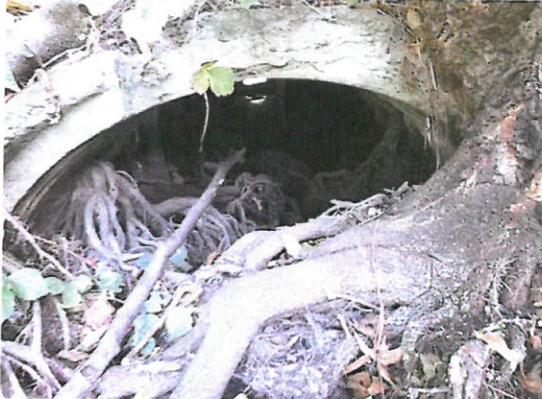
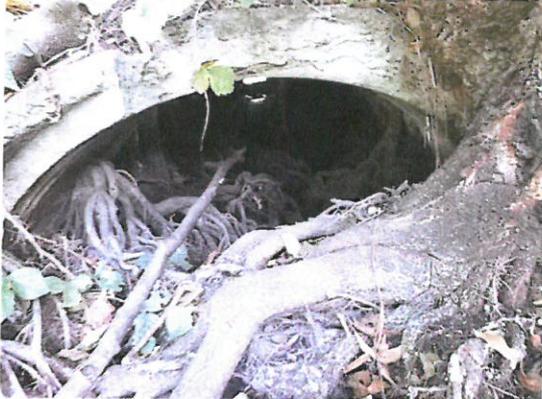
DMBK\_04\_0\_2019H\_ROHRENDE AUSLAUFSEITE  
VON SÜDEN

[1] S=3, V=0, D=3 EP BSP-ID 999-99-99  
Rohrwandung, Betonfertigteile, Stellenweise, Gefahr durch  
Bewuchs, Süden, Schadenserweiterung, \*2016E:  
-Baumbewuchs (Schwarzerle), Gefahr durch  
Wurzeldruck, Querschnittsverringering  
2019H: viele große Wurzeln, die lichte Höhe ist zu gering

Die Gemeinde Barnekow beschließt den vorhandenen Straßendurchlass in der Wirtschaftsstraße durch ein Ersatzbauwerk grundhaft Instand zu setzen. Die notwendigen Kosten für Planung und Bau des Ersatzbauwerkes für den Straßendurchlass in der Wirtschaftsstraße werden zusätzlich im Haushalt 2020 bereitgestellt. Die Verwaltung des Amtes wird beauftragt die Planung des Ersatzbauwerkes auszuschreiben und die Möglichkeit von Fördermitteln zu prüfen.

Der Zustand des Straßendurchlasses in der Wirtschaftsstraße (Bauwerk Nr. 4) erfordert es, kurzfristig Maßnahmen zur Verbesserung der Standsicherheit und der Verkehrssicherheit des Bauwerkes durchzuführen. Entsprechend der Empfehlung aus dem Prüfbericht sollte über ein Ersatzbauwerk grundsätzlich entschieden werden. Entsprechend notwendige Haushaltsmittel (Planungs- und Baukosten) sind im Haushalt 2020 zusätzlich einzustellen.

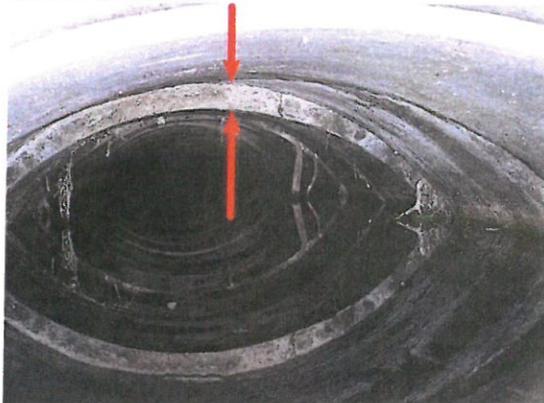
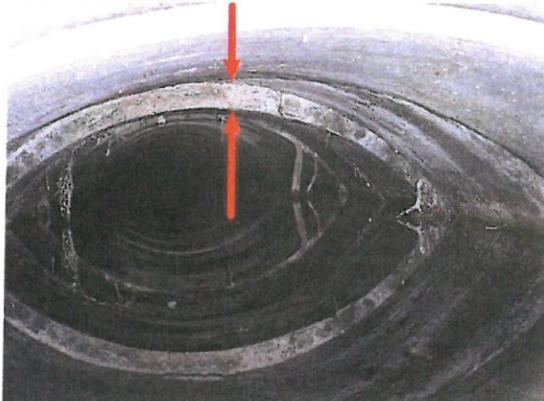
BW-04\_2016E\_ROHRWAND NORD ABGESACKT

[3] S=2, V=0, D=2 EP BSP-ID 999-99-99  
Rohrwandung, Betonfertigteile, Stellenweise, 2 - 5 cm  
abgesackt / gesetzt, Norden, Alter Schaden nicht  
behalten, \*2016E: -z.Zt.d. Prüfung im Scheitelbereich  
trocken  
2019H: unverändert

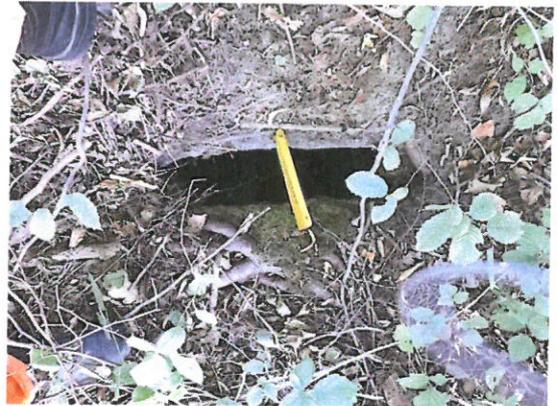
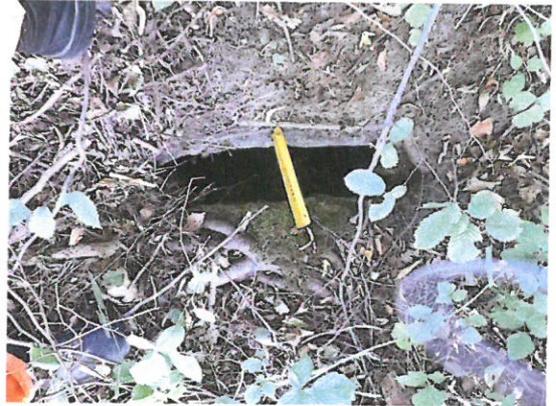
DMBK\_04\_0\_2019H\_ROHRENDE AUSLAUFSEITE  
MIT SPALT

[2] S=2, V=2, D=2 EP BSP-ID 999-99-99  
Rohrwandung, Betonfertigteile, Eine Stelle, Verschieben,  
Süden, Alter Schaden nicht behoben, \*2016E: -Spalt  
b=15cm, Fuß passt rein (V=>2)  
2019H: unverändert

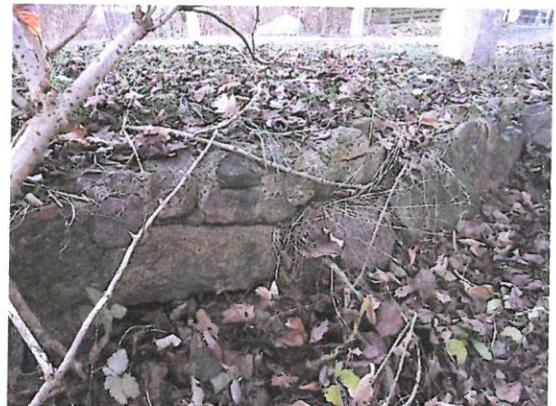
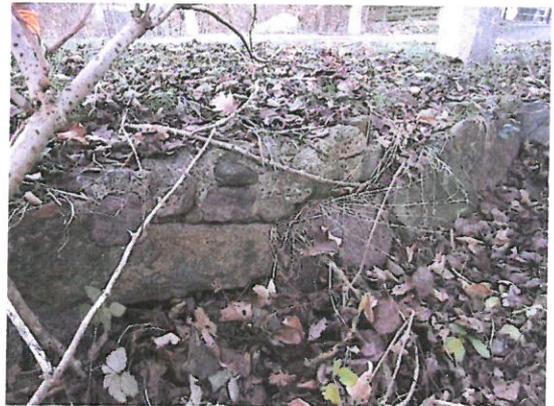
BW-04\_2016E\_STIRNGESIMS SÜD  
MAUERWERKSFUGEN BRÜCHIG

[4] S=1, V=0, D=2 BSP-ID 999-99-99  
Stirnwand, Mauerwerksfugen, Stellenweise, Brüchig,  
Vorne und hinten am Bauwerk, Alter Schaden nicht  
behalten, \*2016E: -Nord- und Südseite  
2019H: unverändert

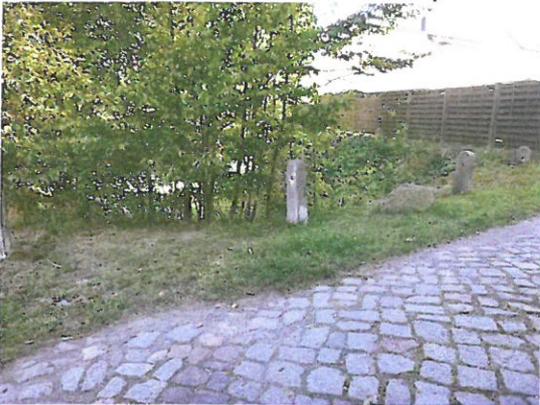
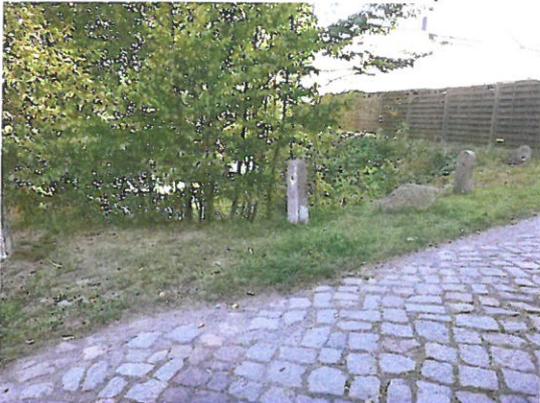
DMBK\_04\_0\_2019H\_LI GELÄNDER HOLM FEHLT

[7] S=0, V=3, D=0 EP BSP-ID 231-01  
Geländer als Absturzsicherung, Gesamtes Bauteil, Nicht  
fachgerecht, Oberseite, Schadenserweiterung, \*2016E:  
-Absturzsicherung zur Böschung / zum Gewässer  
Nord+Süd, teilweise fehlende Holme, allgemein zu  
niedrig, innerorts Füllstabgeländer erforderlich  
2019H: Holm auf der Nordseite fehlt komplett

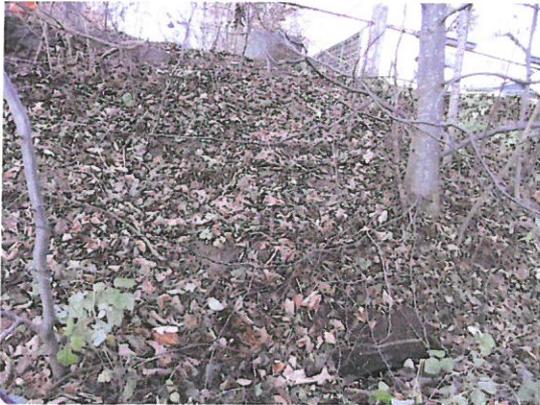
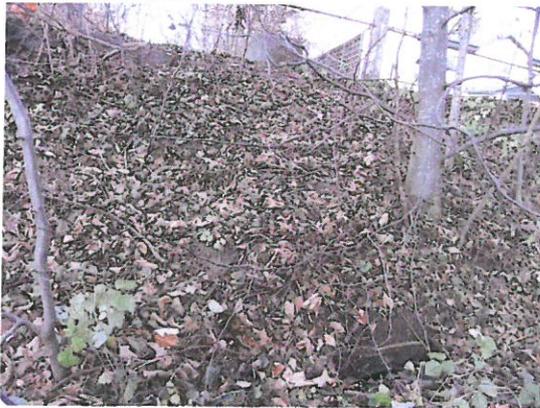
BW-04\_2016E\_ BÖSCHUNG SÜD ZU STEIL UND BEWACHSEN

Böschung, Größtenteils, Zu steil, Vorne und hinten am Bauwerk, Alter Schaden nicht behoben, \*2016E: -Nord- und Südseite

2019H: unverändert
