Beschlussvorlage Gemeinde Dorf Mecklenburg	Vorlage-Nr: VO/GV01/2020-1678 Status: öffentlich Aktenzeichen:	
Federführend: Bauamt	Datum: 03.01.2020 Einreicher: Bürgermeister	
Information und Auswertung der Brückenprüfungen aus 2019		
Beratungsfolge:		
Beratung Ö / N	Datum	Gremium
Ö	21.01.2020	Ausschuss für Gemeindeentwicklung, Bau, Verkehr und Umwelt Dorf Mecklenburg
Ö	09.06.2020	Gemeindevertretung Dorf Mecklenburg

Prüfbericht 2019 H

nach DIN 1076

Bauwerksname **Geh-/Radwegbrücke über den Wallensteingraben**
Teilbauwerksname **Wallensteingrabenbrücke Richtung Bf. Moidentin**
Kreis **Landkreis Nordwestmecklenburg**
Ort **Losten**
Bauwerksrichtung **Westen -> Osten**
Bauwerksart **Plattenbalkenbrücke, Trägerrostbrücke**
Tragfähigkeit
Baujahr Überbau **2010** Baujahr Unterbau **1930**

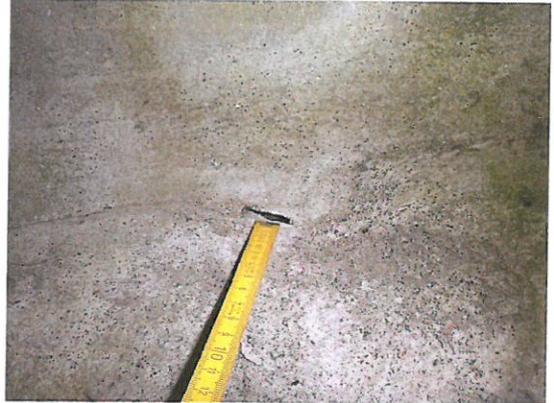
DMBK_11_0_2019H_WID 20 BETONKEIL ZUR
AUFLAGERBANK MIT BA

[17] S=0, V=0, D=1 BSP-ID 025-01
Widerlager, Beton, Eine Stelle, Gerissen, Tiefe: 10,0 cm,
Widerlager hinten, *2019H: -Wid 20 Betonkeil zur
Auflagerbank mit BA (10cm tief + 4cm lang)

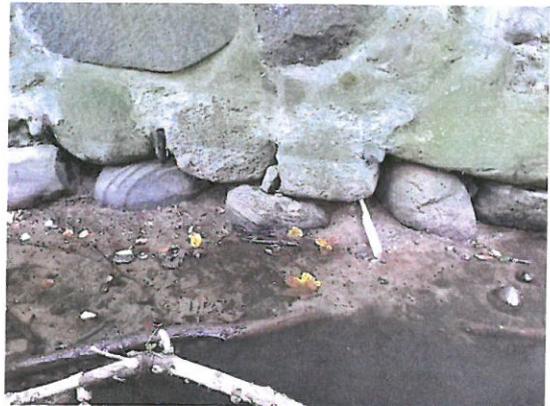
DMBK_11_0_2019H_OFFENE FUGEN IN WWZ
ACHSE 10

[6] S=1, V=0, D=2 EP BSP-ID 027-01
Widerlager, Mauerwerksfugen, Größtenteils,
Ausgewaschen, Länge: 2,000 m, Achse Nr. 10,
Wasserwechselzone, Alter Schaden nicht behoben,
*2016E: -Wid 10 ausgebrochene Fugen - Tiefe: 75,0 cm
2019H: unverändert

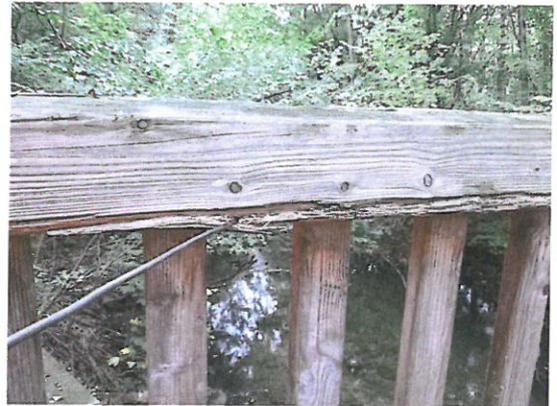
DMBK_11_0_2019H_LI HANDLAUF UNTERSEITE
BRAUNFÄULE

[9] S=1, V=2, D=3 EP BSP-ID 231-18
Überbau, Handlauf des Geländers, Holz, Mehrfach,
Pilzbefall, Tiefe: 3,0 cm, Links, Unterseite,
Schadenserweiterung, *2016E: -Beginnende Fäule an
Kante
2019H: Handlauf Unterseite mit fortschreitender
Braunfäule, 3cm tief 150cm lang

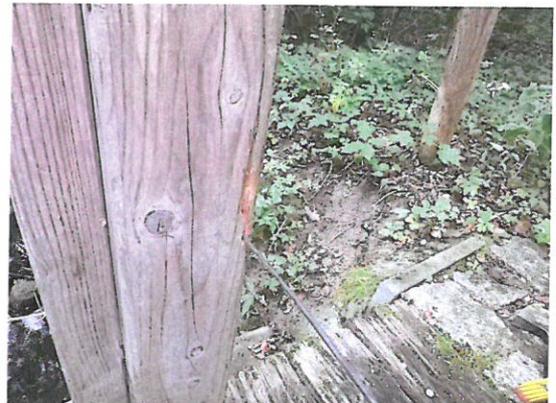
DMBK_11_0_2019H_LI GELÄNDER VERFAULT

Überbau, Geländerpfosten, Holz, Häufig, Verfault /
vermodert, Anzahl: 2 Stück, Vorne am Bauwerk, Links,
Oben auf dem Bauwerk, Alter Schaden nicht behoben,
*2019H: -li Geländer Pfosten verfault, 1cm tief

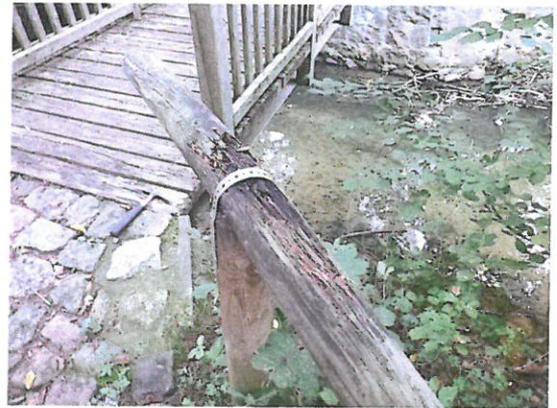
DMBK_11_0_2019H_BÖSCHUNGSGELÄNDER M
BRAUNFÄULE DURCHGEBROCHEN

[10] S=0, V=3, D=0 EP BSP-ID 231-04
Handlauf des Geländers, Rundholz, Bereichsweise,
Pilzbefall, Vor dem Bauwerk, Beidseitig,
Schadenserweiterung, *2016E: -Böschungsgeländer,
beginnende Braunfäule
2019H: Achse 10 re Bösch.-Gel. Holm Braunfäule
komplett und hi durchgebrochenes Rundholz

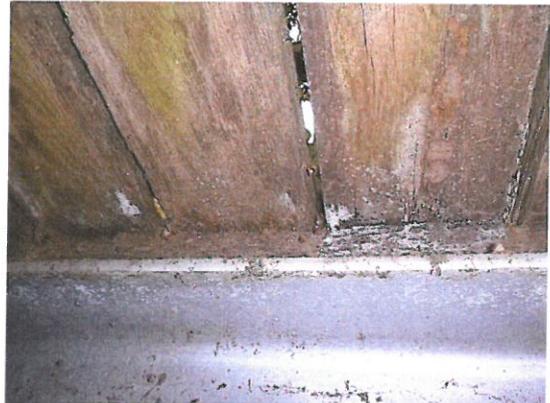
DMBK_11_0_2019H_BOHLENUNTERSEITE MIT
WEIß- UND BRAUNFÄULE

[1] S=1, V=1, D=3 EP BSP-ID 245-05
Geh- und Radwegbelag, Holz, Beginnend, Pilzbefall,
Anteil: 18 %, Längs durchgehend, Beidseitig, Unterseite,
Schadenserweiterung, *2016E: -Bohlenunterseite mit
beginnender Weißfäule am Bohlenauflager
2019H: Ebenfalls mit Braunfäule

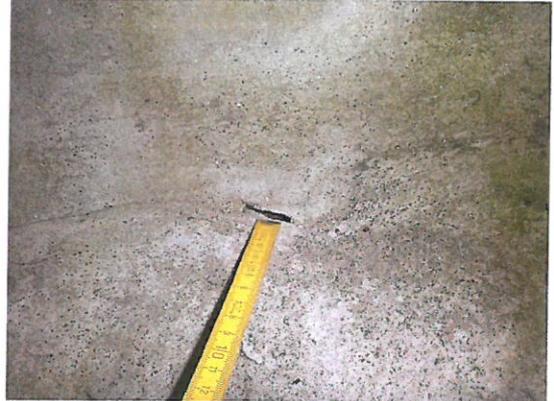
DMBK_11_0_2019H_WID 20 BETONKEIL ZUR
AUFLAGERBANK MIT BA

[17] S=0, V=0, D=1 BSP-ID 025-01
Widerlager, Beton, Eine Stelle, Gerissen, Tiefe: 10,0 cm,
Widerlager hinten, *2019H: -Wid 20 Betonkeil zur
Auflagerbank mit BA (10cm tief + 4cm lang)

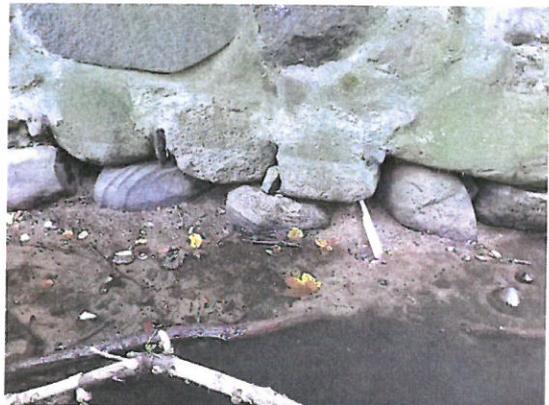
DMBK_11_0_2019H_OFFENE FUGEN IN WWZ
ACHSE 10

[6] S=1, V=0, D=2 EP BSP-ID 027-01
Widerlager, Mauerwerksfugen, Größtenteils,
Ausgewaschen, Länge: 2,000 m, Achse Nr. 10,
Wasserwechselzone, Alter Schaden nicht behoben,
*2016E: -Wid 10 ausgebrochene Fugen - Tiefe: 75,0 cm
2019H: unverändert

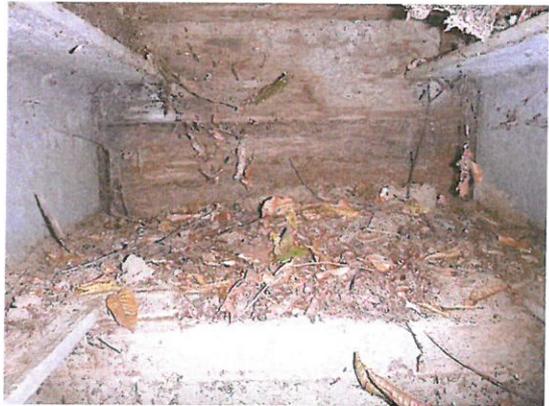
DMBK_11_0_2019H_WID 10 RE LI
AUFLAGERBANK MIT LAUB U OBERBODEN

[2] S=0, V=0, D=1 BSP-ID 020-04
Auflagerbank, Beton, Stellenweise, Schmutzablagerung,
Beide Widerlager, Alter Schaden nicht behoben, *2016E:
-Auflagerbänke vorn und hinten verschmutzt
2019H: unverändert

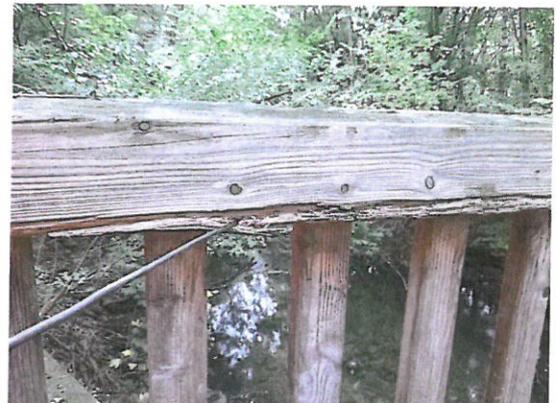
DMBK_11_0_2019H_LI HANDLAUF UNTERSEITE
BRAUNFÄULE

Überbau, Handlauf des Geländers, Holz, Mehrfach,
Pilzbefall, Tiefe: 3,0 cm, Links, Unterseite,
Schadenserweiterung, *2016E: -Beginnende Fäule an
Kante

2019H: Handlauf Unterseite mit fortschreitender
Braunfäule, 3cm tief 150cm lang

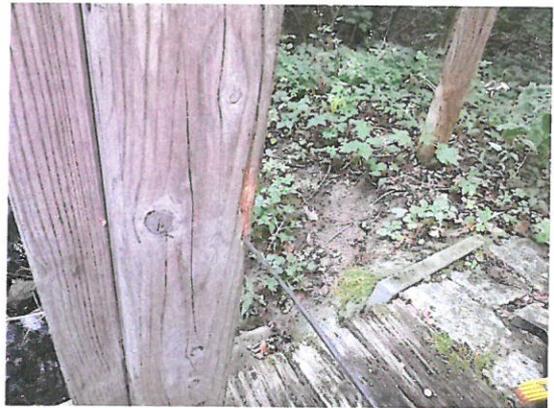
DMBK_11_0_2019H_LI GELÄNDER VERFAULT

[28] S=1, V=1, D=2 EP BSP-ID 231-18
Überbau, Geländerpfosten, Holz, Häufig, Verfault /
vermodert, Anzahl: 2 Stück, Vorne am Bauwerk, Links,
Oben auf dem Bauwerk, Alter Schaden nicht behoben,
*2019H: -li Geländer Pfosten verfault, 1cm tief

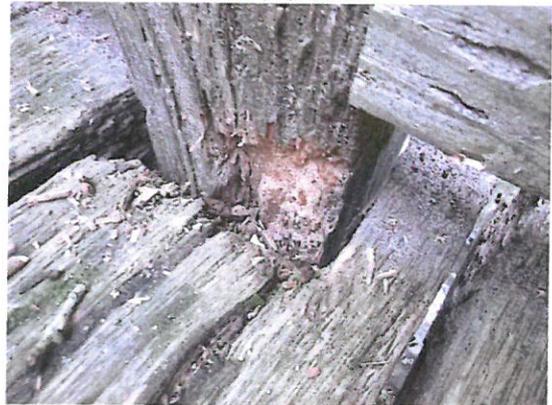
DMBK_11_0_2019H_RE GELÄNDERFUß
BRAUNFÄULE

[29] S=1, V=3, D=2 EP BSP-ID 231-19
Überbau, Geländerpfosten, Holz, Punktuell, Verfault /
vermodert, Anteil: 15 %, 3-ter Pfeiler/Stütze, Mitte längs
am Bauwerk, Rechts, Oben auf dem Bauwerk, *2019H:
-re Gel.-Fuß Braunfäule , 3,5cm tief

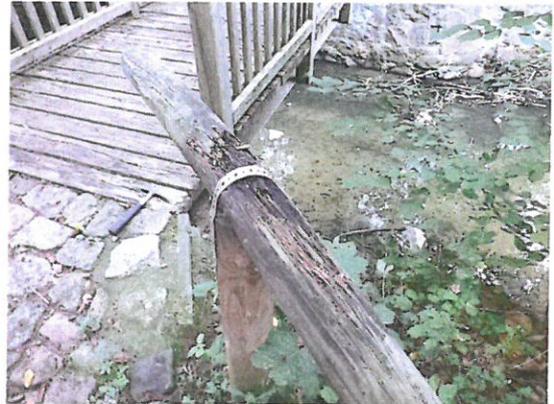
DMBK_11_0_2019H_BÖSCHUNGSGELÄNDER M
BRAUNFÄULE DURCHGEBROCHEN

[10] S=0, V=3, D=0 EP BSP-ID 231-04
Handlauf des Geländers, Rundholz, Bereichsweise,
Pilzbefall, Vor dem Bauwerk, Beidseitig,
Schadenserweiterung, *2016E: -Böschungsgeländer,
beginnende Braunfäule
2019H: Achse 10 re Bösch.-Gel. Holm Braunfäule
komplett und hi durchgebrochenes Rundholz

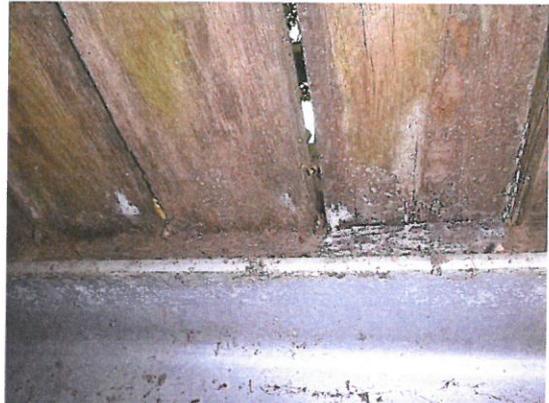
DMBK_11_0_2019H_BOHLENUNTERSEITE MIT
WEIß- UND BRAUNFÄULE

[1] S=1, V=1, D=3 EP BSP-ID 245-05
Geh- und Radwegbelag, Holz, Beginnend, Pilzbefall,
Anteil: 18 %, Längs durchgehend, Beidseitig, Unterseite,
Schadenserweiterung, *2016E: -Bohlenunterseite mit
beginnender Weißfäule am Bohlenauflager
2019H: Ebenfalls mit Braunfäule

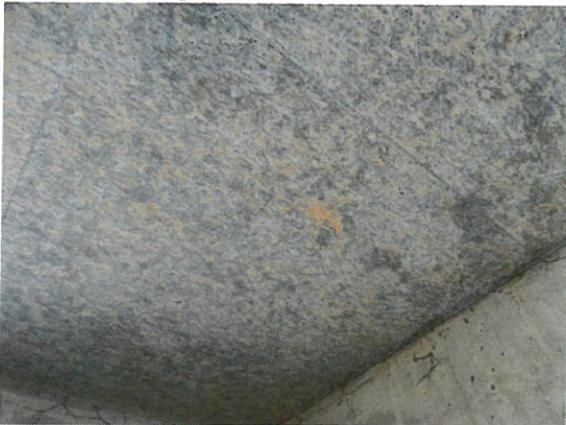
DMBK_12_0_2018E_ÜBERBAU VORNE UNTEN
SANDEINSCHLÜSSE

[9] S=0, V=0, D=1 BSP-ID 002-01
Platte, Betonansichtsfläche, Großflächig,
Fremdkörpereinschluss, Unterseite,
- großflächig Sandeinschlüsse durch verschmutzte
Überbauschalung

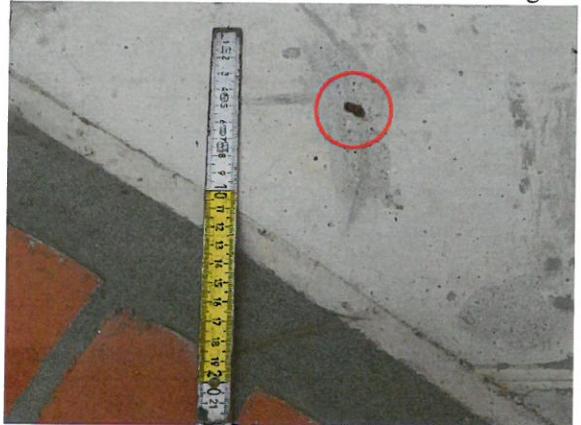
DMBK_12_0_2018E_L-STIRNWAND HINTEN
RECHTS NAGEL

[26] S=0, V=0, D=1 BSP-ID 002-01
Seitenfläche, Schalungsreste an der Betonoberfläche,
Vereinzelt, Nicht entfernt, Links,
- linke Stirnwand, rechte Innenseite, 2 m hinter dem
Feldanfang, oben, rostende Schnittfläche eines Nagels
- linke Stirnwand, rechte Innenseite, 1 m vor dem
Feldende, oben, rostende Schnittfläche eines Nagels

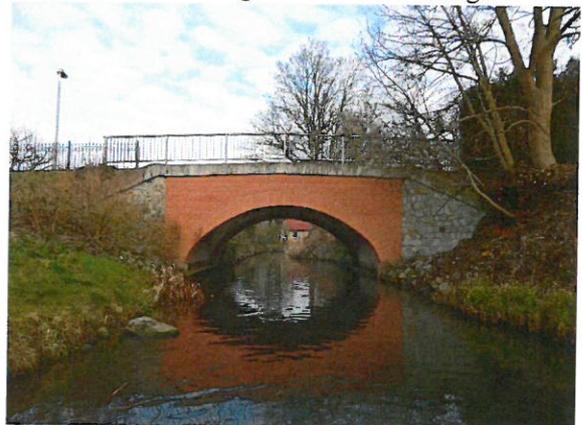
DMBK_12_0_2018E_R-STIRNWAND

[6] S=0, V=0, D=1 BSP-ID 009-17
Seitenfläche, Mauerwerksfugen, Stellenweise, Hohlstelle,
Seitenfläche beidseitig,
- stellenweise hohlliegende Mauerwerksfugen

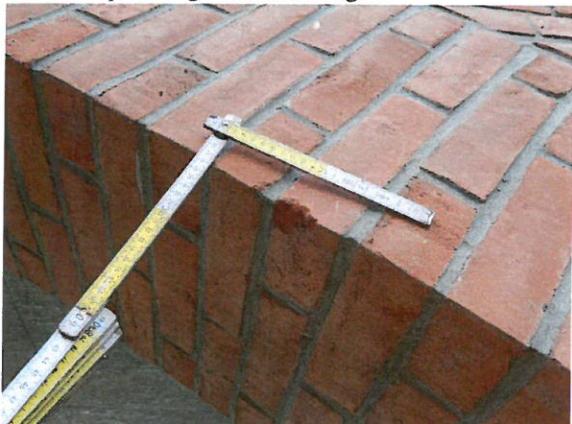
DMBK_12_0_2018E_L-STIRNWAND VORNE
KANTENABPLATZUNG

[24] S=0, V=0, D=1 BSP-ID 009-17
Seitenfläche, Steinkante, Vereinzelt, Abgeplatzt,
Beidseitig, Unten,
- an den Unterkanten der Stirnwände vereinzelt geringe
Kantenabplatzungen an den Ziegeln

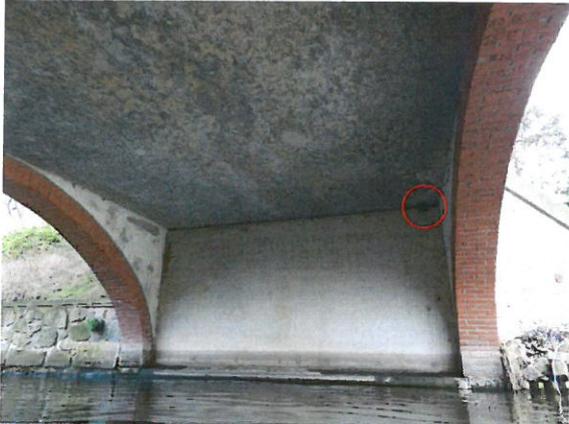
DMBK_12_0_2018E_WL-H RECHTS
SCHWALBENNEST

[2] S=0, V=0, D=1 BSP-ID 020-03
Widerlagerwand, Betonoberfläche, Stellenweise,
Vogelkotablagerung, Beide Widerlager,
- im Bereich der oberen Ixel stellenweise
Schwalbennester, Maßnahme {4}

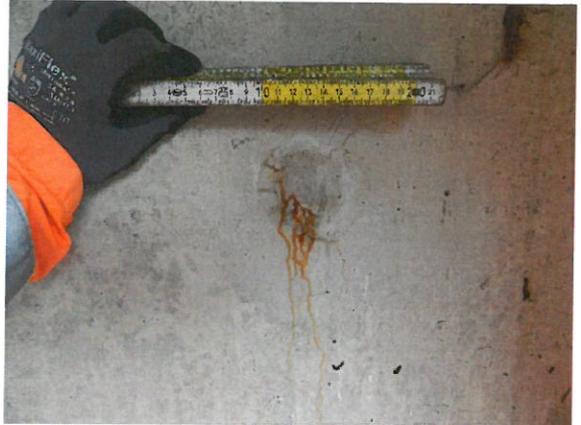
DMBK_12_0_2018E_WL-H RECHTS ROSTFAHNEN

[3] S=0, V=0, D=1 BSP-ID 021-05
Widerlagerwand, Beton, Eine Stelle, Rostfahne,
Widerlager hinten, Rechts,
- 35 cm neben der rechten Stirnwand, 1 m über dem
Fundament, Schalungsankerverschluss mit Rostfahnen

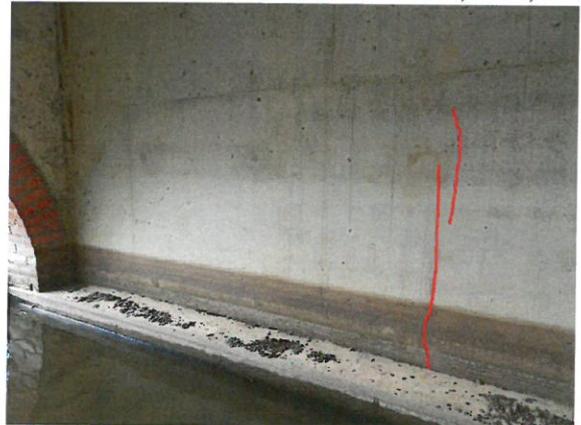
DMBK_12_0_2018E_WL-V MITTIG GERISSEN

- mittig, unten, senkrechter Riss bis $w = 0,2 \text{ mm}$, $l = 1 \text{ m}$

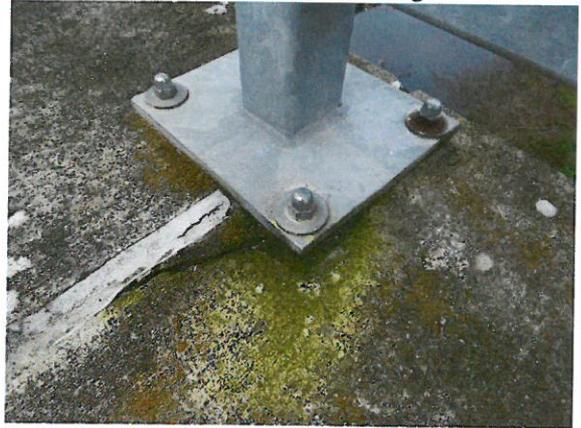
DMBK_12_0_2018E_L-KAPPE HINTEN
FUGENFLANKEN BRÜCHIG

Kappe, Fugenflanke der Raumfuge quer, Alle, Brüchig,
Hinten am Bauwerk, Links, Oben auf dem Bauwerk,
- linke Kappe, hinten, Fußplatte des Geländers wurde
oberhalb der Raumfuge angeordnet und verdübelt,
Zwängungen haben zu Abplatzungen an den
Fugenflanken geführt, brüchige Fugenflanken führen zu
Durchfeuchtungen an den darunterliegenden Bauteilen

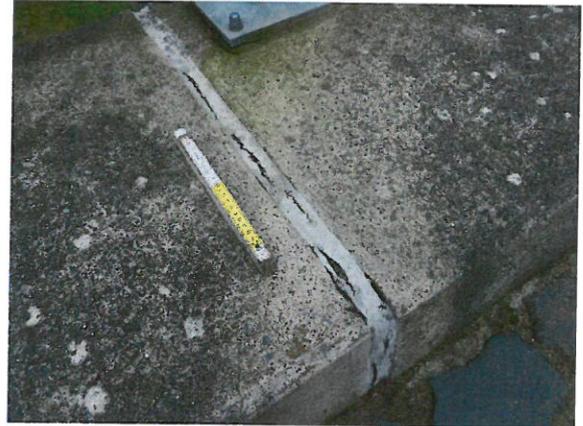
DMBK_12_0_2018E_L-KAPPE V-FUGE
AUFGERISSEN

Kappe, Fugendichtungsmaterial der Raumfuge quer, Alle,
Gerissen, Vorne und hinten am Bauwerk, Beidseitig,
- Fugen sind aufgerissen, Fugenfüllstoff ist sichtbar,
Fugendichtungsmaterial wurde allseitig zu dünn
eingebaut, Maßnahme {3}

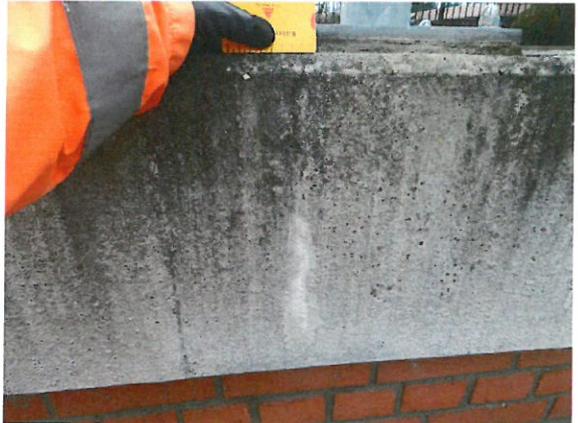
DMBK_12_0_2018E_L-GESIMS VORNE GERISSEN MIT AUSSINTERUNGEN

- vorderes linkes Flügelgesims, vereinzelt senkrechte Risse bis $w = 0,2$ mm, teilweise mit weißen Aussinterungen

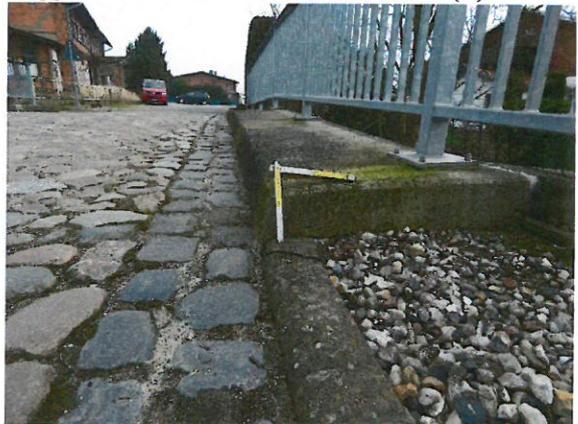
DMBK_12_0_2018E_R-BORD VORNE ABSENKUNG FEHLT

- allseitig keine Bordsteinabsenkungen, freistehende Kappenenden bis $h = 15$ cm, Maßnahme {1}

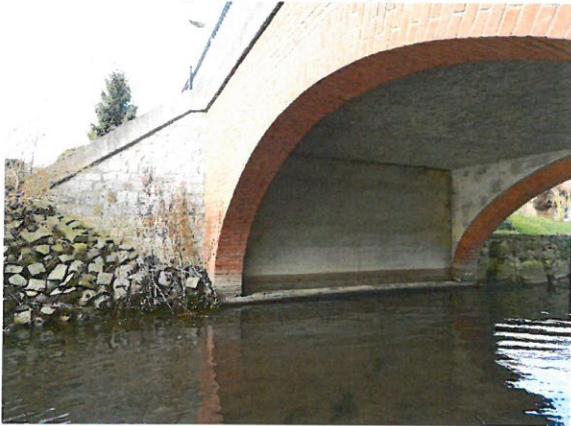
DMBK_12_0_2018E_R-FL WL-V
 ABSTURZSICHERUNG FEHLT

[22] S=0, V=2, D=0 BSP-ID 236-02
 Absturzsicherung, Gesamtes Bauteil, Fehlt, Vorne und hinten am Bauwerk, Beidseitig, Gefahr für Personal / Prüfpersonal,
 - auf den Uferwänden und den Schräglügeln fehlen Absturzsicherungen, Maßnahme {2}

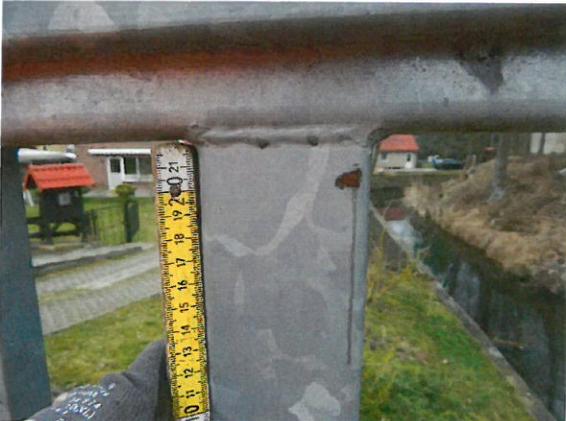
DMBK_12_0_2018E_R-GEL ABPLATZUNG MIT ROST

[35] S=0, V=0, D=1 BSP-ID 234-09
 Füllstabgeländer ohne Seil, Verzinkung, Vereinzelt, Abgeplatzte Beschichtung, Untergrund rostig, Beidseitig, Oben auf dem Bauwerk,
 - vereinzelt mechanische Beschädigungen an der Geländerverzinkung, teilweise mit Unterrostungen, Maßnahme {7}

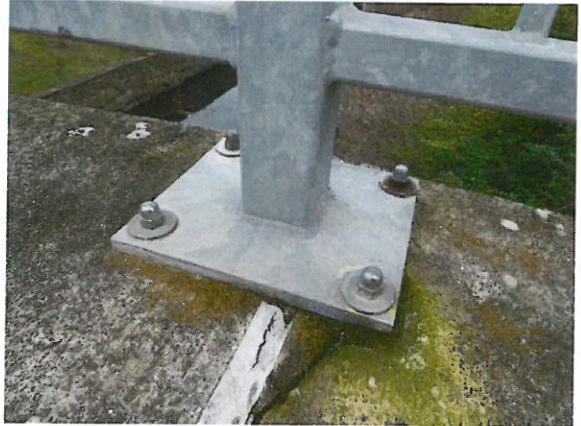
DMBK_12_0_2018E_L-GEL PF-7 MUTTER ANGEROSTET

[34] S=0, V=0, D=1 BSP-ID 234-04
 Pfostenverankerung des Geländers, Mutter, Vereinzelt, Angerostet, Links, Oben auf dem Bauwerk,
 - 7. Geländerpfosten von vorne, rostige Verbindungsmittel, Maßnahme {7}

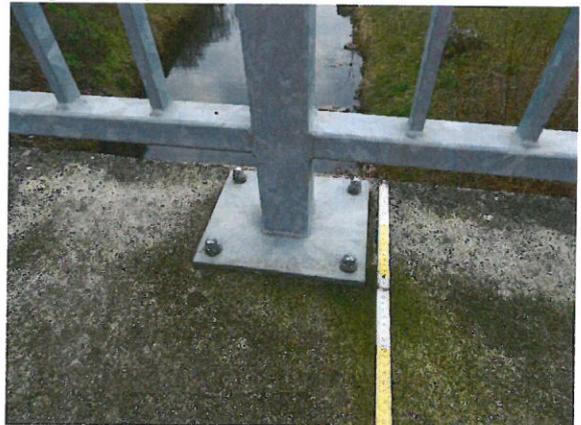
DMBK_12_0_2018E_R-GEL FUSSPLATTE

[36] S=1, V=1, D=1 BSP-ID 231-15
 Pfostenverankerung des Geländers, Verbundanker, Durchgehend, Abstand zu gering, Beidseitig, Oben auf dem Bauwerk,
 - die Randabstände der Verbundanker zur Gesimsaußenkante sind mit $a = 5$ cm zu gering (nach Riz Gel 14 sind Randabstände von $a = 10$ cm erforderlich)
 - die Fußplatten der Geländerpfosten sind zu klein ausgebildet (nach Riz Gel 14 erforderlich 23×23 cm)

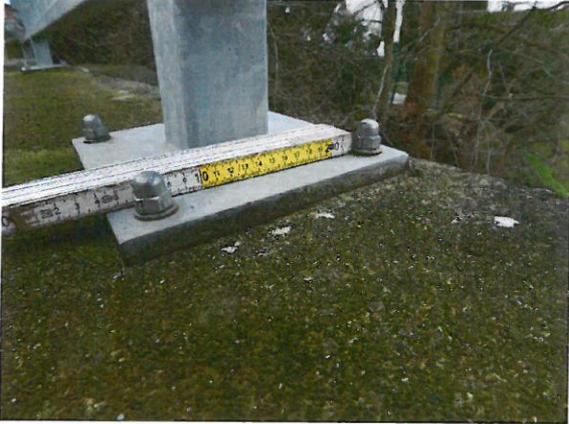
DMBK_12_0_2018E_R-GEL FUßPLATTE
 ANGEROSTET

[33] S=0, V=0, D=1 BSP-ID 234-04
 Ankerplatte des Geländerpfostens, Stahl / Metall,
 Stellenweise, Angerostet, Beidseitig, Oben auf dem
 Bauwerk, , Maßnahme {7}

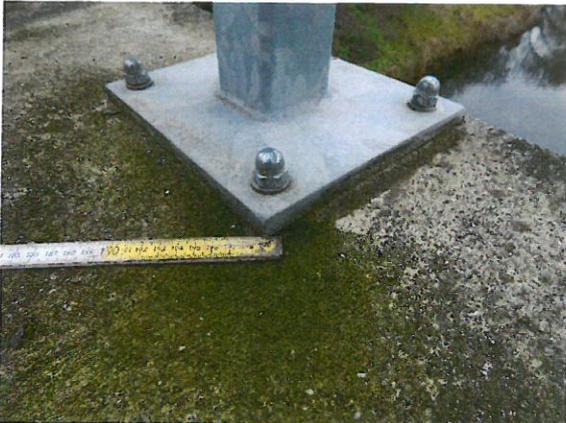
DMBK_12_0_2018E_R-GEL UNTERSTOPFUNG
 BRÜCHIG

[20] S=0, V=0, D=1 BSP-ID 231-17
 Unterstopfung, Beton, Stellenweise, Brüchig, Beidseitig,
 Oben auf dem Bauwerk,
 - Pfostenunterstopfungen wurden stellenweise auf die
 Fußplatten gearbeitet und werden daher stellenweise an
 den Außenkanten abgedrückt, die Außenkanten sind
 stellenweise brüchig

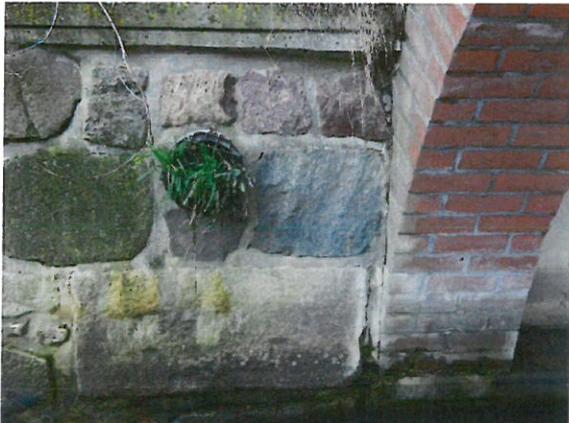
DMBK_12_0_2018E_ENTWÄSSERUNG HINTEN LINKS VERSTOPFT

[14] S=0, V=1, D=1 BSP-ID 252-11
Rohr der Längsleitung, Gesamtes Bauteil, Verstopft,
Vorne und hinten am Bauwerk, Links,
Unterhaltungsmangel,
- die Auslaufrohre der Straßentwässerung sind auf der
linken Seite vorne und hinten vollständig verstopft,
Maßnahme {4}

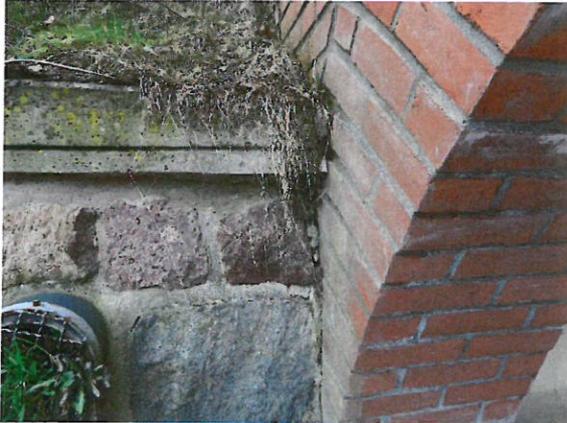
DMBK_12_0_2018E_H-L-UFERWAND
ANSCHLUSSFUGE BRÜCHIG

[17] S=0, V=0, D=1 BSP-ID 251-02
Sohl- und Böschungsbefestigung, Mauerwerksfugen,
Bereichsweise, Brüchig, Hinten am Bauwerk, Links,
- hintere linke Ufermauer, Anschlussfuge an die
Stirnwand ist von den Fugenflanken abgerissen,
bereichsweise hohlliegend, stellenweise brüchig,
Maßnahme {5}

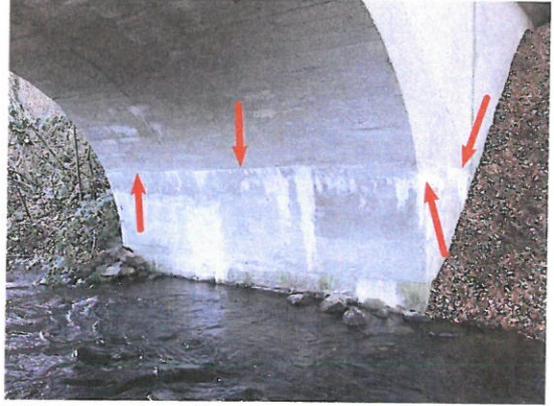
BW-25_2016E_KÄMPFER VORN MIT AUSSINTERUNGEN

2019H: unverändert, trocken

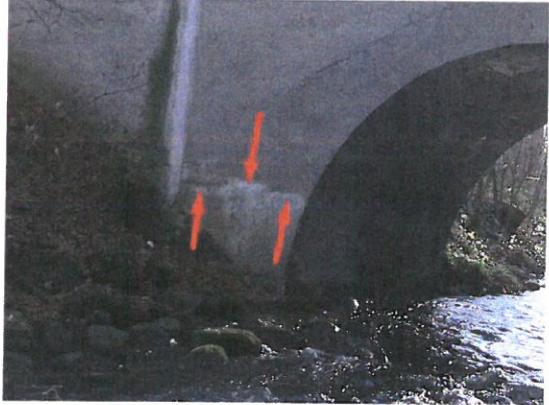
BW-25_2016E_KÄMPFER HI LI SEITL AUSSINTERUNGEN

2019H: unverändert, trocken + Wid 10 re trocken

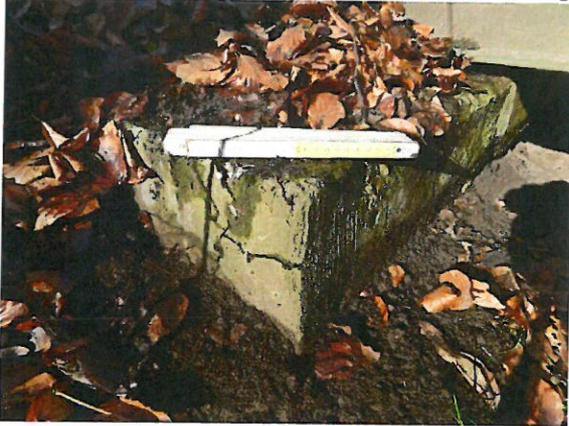
DMBK_30_0_2018E_WL-V HINTEN RECHTS RISSIG BRÜCHIG

- die hintere rechte Spitze ist stark rissig und Brüchig
