Beschlussvorlage Gemeinde Metelsdorf	Vorlage-Nr: VO/GV04/2020-0658 Status: öffentlich Aktenzeichen:	
Federführend: Bauamt	Datum: 03.01.2020 Einreicher: Bürgermeister	
Information und Auswertung der Brückenprüfungen aus 2019		
Beratungsfolge:		
Beratung Ö / N	Datum	Gremium
Ö	25.05.2020	Ausschuss für Gemeindeentwicklung, Bau, Verkehr und Umwelt Metelsdorf
Ö	23.06.2020	Gemeindevertretung Metelsdorf

Prüfbericht 2019 H

Bauwerksname **Brücke i.Z.e. Weges über den Wallensteingraben**
Teilbauwerksname **Geh- und Radwegbrücke**
Kreis **Landkreis Nordwestmecklenburg**
Ort **Metelsdorf**
Bauwerksrichtung **Weg; von Karow nach Metelsdorf**
Bauwerksart **Plattenbalkenbrücke, Trägerrostbrücke**
Tragfähigkeit **Geh- und Radweg nach DIN-Fachbericht 101**
Baujahr Überbau **2013** Baujahr Unterbau **2013**

Bauwerksname **Brücke i.z.d. Mecklenb. Str.**
 Teilbauwerksname **Wallensteingrabenbr. Mecklenburg. Str.**
 Kreis **Landkreis Nordwestmecklenburg**
 Ort **Metelsdorf**
 Bauwerksrichtung **Süd - Nord**
 Bauwerksart **Rohr als Brücke, ohne Ummantelung**
 Tragfähigkeit **30 nach DIN 1072**
 Baujahr Überbau **2000** Baujahr Unterbau **2000**

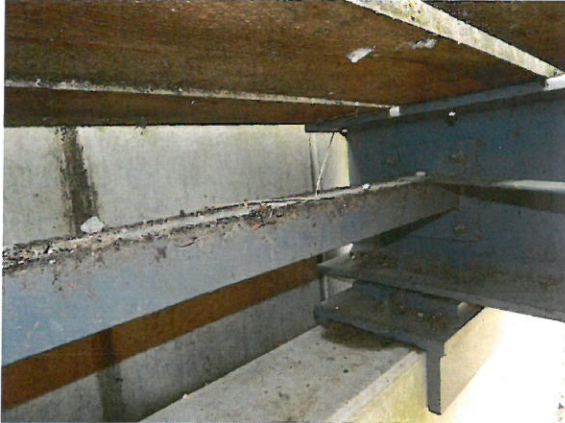
DMBK_18_0_2019H_ÜBERBAU HINTEN
VERSANDUNGEN

[3] S=0, V=0, D=1 EP BSP-ID 001-05

Überbau, Stahl / Metall, Bereichsweise,
Schmutzablagerung, Oberseite, Unterhaltungsmangel,
- Längsträger, Oberseiten der unteren Flansche weisen
bereichsweise Versandungen auf
- Querträger und Aussteifungsverband, Oberseiten weisen
bereichsweise Versandungen auf, Maßnahme {6}

Art der Leistung	Betriebliche Unterhaltung / Reinigungsarbeiten (ohne ME -H-)	
Menge	Geschätzte Kosten	
Dauer der Maßnahme	1 Tag	Ausführungsjahr
Dringlichkeit	Kurzfristig	
Maßnahmenfixierung	Keine Maßnahme festgelegt	
Projektbezeichnung		
Bemerkung	- Reinigen des Überbaues - Reinigen der Lager - Reinigen des Holzbohlenbelages - Bewuchsbeseitigung im gesamten Bauwerksbereich

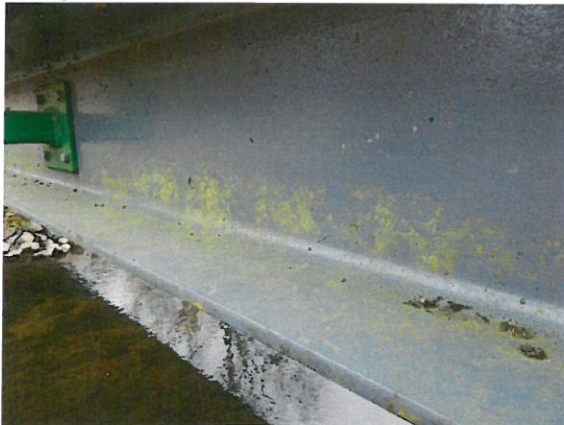
DMBK_18_0_2019H_LT-3 VERALGT

[1] S=0, V=0, D=0 EP BSP-ID 001-02

Überbau, Stahl / Metall, Bereichsweise, Bewachsen,
Unterhaltungsmangel,
- äußeren Längsträger und Geländer weisen bereichsweise
veralgte Oberflächen auf

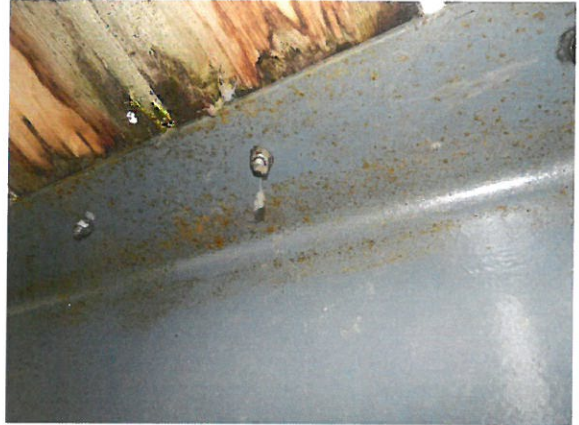
DMBK_18_0_2019H_LT-2 MITTIG
UNTERROSTUNGEN

[17] S=0, V=0, D=2 EP BSP-ID 014-20
Längsträger des Trägerrostes, Doppel-T-Profil,
Bereichsweise, Angerostet,
- bereichsweise flächige Unterrostungen an den
Längsträgern, Maßnahme {5}

Bemerkung **- Ausbesserungen am Korrosionsschutz**

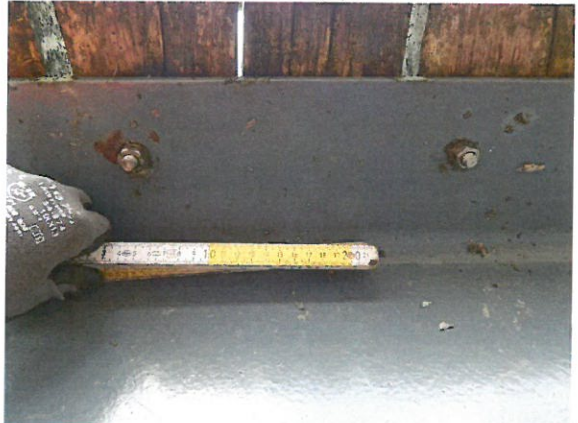
DMBK_18_0_2019H_LT-1 VORNE BESCHICHTUNG
ABGEPLATZT ROST

[16] S=0, V=0, D=2 EP BSP-ID 014-15

Längsträger des Trägerrostes,
Korrosionsschutzbeschichtung auf Metall, Stellenweise,
Abgeplatzte Beschichtung, Untergrund rostig,
- im Bereich der Verschraubungen des Holzbohlenbelages
stellenweise abgeplatzte Beschichtung mit
Unterrostungen, Maßnahme {5}

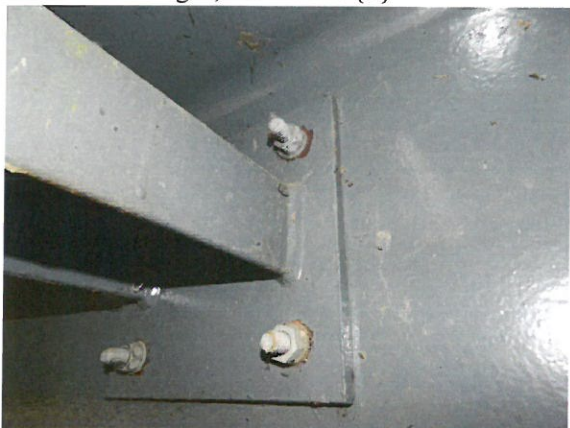
DMBK_18_0_2019H_QT-4 LINKS BESCHICHTUNG
ABGEBLÄTTERT ROST

[19] S=0, V=0, D=2 EP BSP-ID 014-15
Querträger des Trägerrostes,
Korrosionsschutzbeschichtung auf Metall, Stellenweise,
Abgeplatzte Beschichtung, Untergrund rostig,
- 4. Querträger, links, im Bereich der Verschraubungen
am 1. Längsträger stellenweise abgeplatzte Beschichtung
mit Unterrostungen, Maßnahme {5}

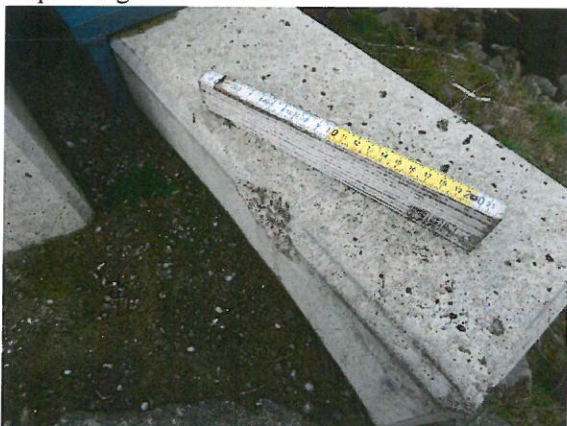
DMBK_18_0_2019H_WL-H LINKS ABPLATZUNG

[24] S=0, V=0, D=1 EP BSP-ID 021-08
Widerlagerwand, Betonkante, Eine Stelle, Abgeplatzt,
Widerlager hinten, Links, Oben,
- links neben dem Überbau, Hinterkante, schollenförmige
Abplatzung auf l = 8 cm

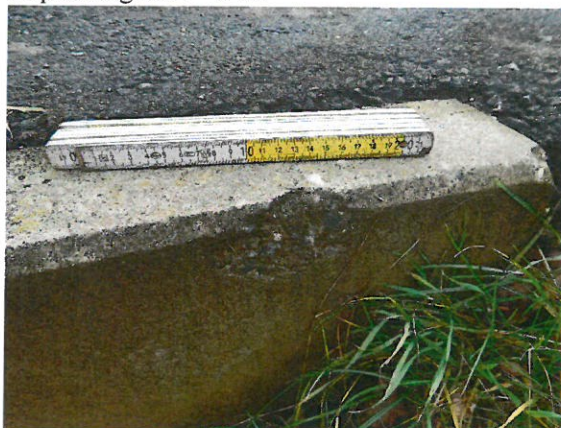
DMBK_18_0_2019H_R-FL WL-H
KANTENABPLATZUNG

[25] S=0, V=0, D=1 EP BSP-ID 021-08
Flügel, Betonkante, Eine Stelle, Abgeplatzt, Widerlager
hinten, Rechts, Oben,
- rechter Flügel, Außenkante, schollenförmige
Abplatzung auf l = 8 cm

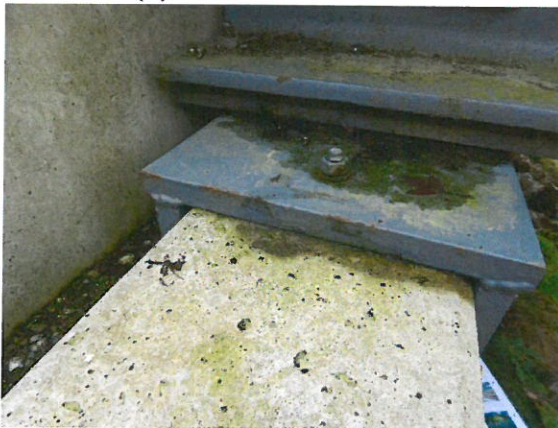
DMBK_18_0_2019H_LAG-3 WL-V U-LAGERPLATTE
UNTERROSTUNGEN

[26] S=0, V=0, D=1 EP BSP-ID 214-08
Lagerplatte unten, Stahl / Metall, Stellenweise,
Angerostet, Anzahl: 6 Stück, Beide Widerlager, ,
Maßnahme {4}

Art der Leistung **Lager Korrosionsschutzinstandsetzung (Stück -C-)**
Menge **1 Tag** Geschätzte Kosten
Dauer der Maßnahme **1 Tag** Ausführungsjahr
Dringlichkeit **Kurzfristig**
Maßnahmenfixierung **Keine Maßnahme festgelegt**
Projektbezeichnung
Bemerkung **- Ausbesserungen am Korrosionsschutz der Lager**

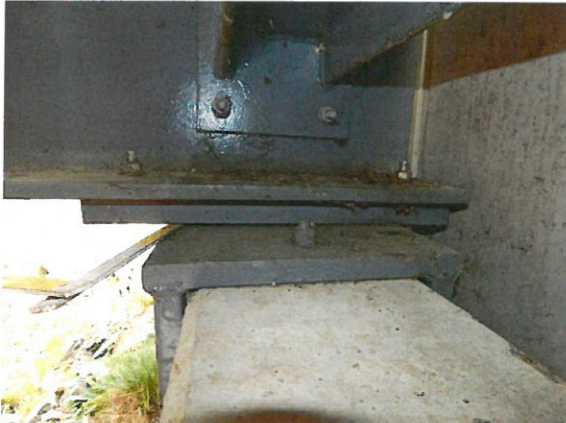
DMBK_18_0_2019H_LAG-2 WL-V LAGERSPALT

[7] S=1, V=0, D=2 EP BSP-ID 214-03
 Gleitfläche, Stahl / Metall, Eine Stelle, Nicht
 kraftschlüssig, Anzahl: 3 Stück, Widerlager vorn,
 - die oberen Lagerplatten liegen an allen 3 Lagern nicht
 vollflächig auf den unteren Lagerplatten, keilförmiger
 Spalt bis $h = 5 \text{ mm}$ (nach hinten geöffnet)

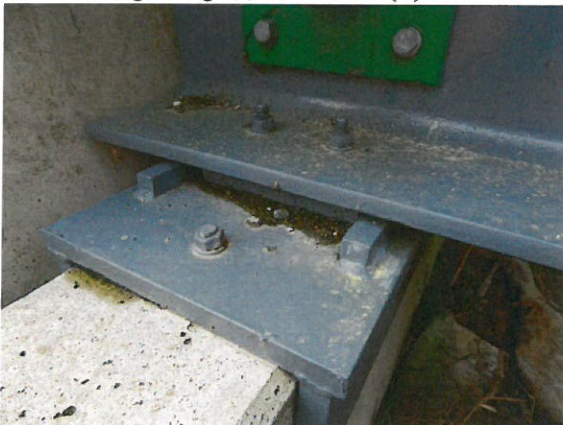
DMBK_18_0_2019H_L-LAG WL-H AUßEN
 VERSANDUNGEN

[23] S=0, V=0, D=2 EP BSP-ID 214-11
 Gleitfläche, Stahl / Metall, Alle, Schmutzablagerung,
 Anzahl: 6 Stück, Beide Widerlager,
 Unterhaltungsmangel, , Maßnahme {6}

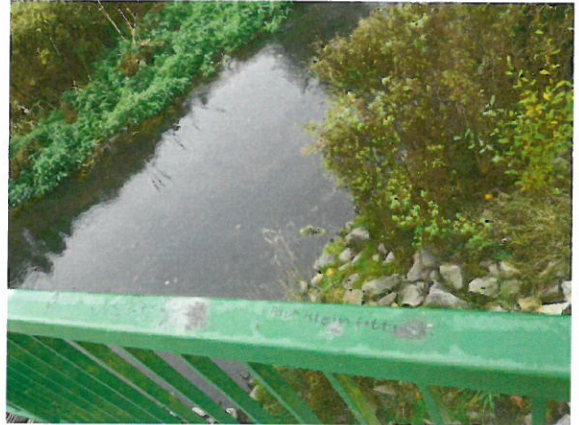
DMBK_18_0_2016E_GELÄNDERHANDLAUF RE
 SCHMIEREREIEN

[14] S=0, V=0, D=0 EP BSP-ID 234-01
 Handlauf des Geländers, Korrosionsschutzbeschichtung
 auf Metall, Vereinzelt, Schmiererei, Rechts, Oberseite,
 Unterhaltungsmangel

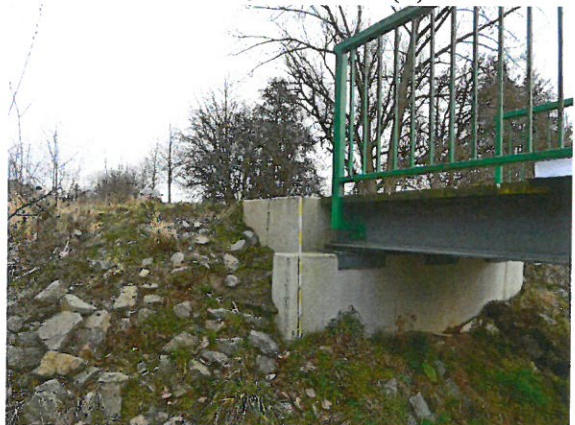
DMBK_18_0_2019H_R-FL WL-V
 ABSTURZSICHERUNG FEHLT

[22] S=0, V=2, D=0 EP BSP-ID 231-02
 Füllstabgeländer ohne Seil, Bereichsweise, Fehlt, Alle
 Flügel,
 - in allen Flügelbereichen fehlen Absturzsicherungen,
 Absturzhöhen $h > 1 \text{ m}$, Maßnahme {1}

Die Verkehrssicherheit ist durch fehlende Absturzsicherungen auf allen Flügeln, durch fehlende Böschungstrecken, durch zu große Fugenspalten im Holzbohlenbelag und durch Schäden am Holzbohlenbelag beeinträchtigt.

Art der Leistung **Einbau / Erneuerung komplettes Geländer / Brüstung (lfd m Geländer -G-)**
Menge **1 Tag** Geschätzte Kosten
Dauer der Maßnahme **1 Tag** Ausführungsjahr
Dringlichkeit **Kurzfristig**
Maßnahmenfixierung **Keine Maßnahme festgelegt**
Projektbezeichnung
Bemerkung **- Errichtung von Absturzsicherungen auf den Flügeln**

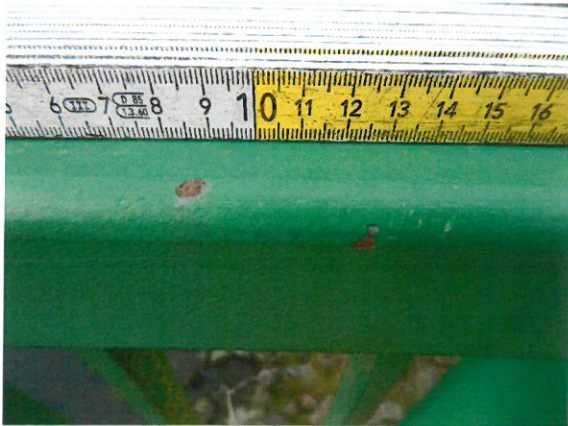
DMBK_18_0_2019H_R-GEL VORNE
BESCHICHTUNG ABGEPLATZT ROST

[13] S=0, V=0, D=1 EP BSP-ID 234-09
Füllstabgeländer ohne Seil,
Korrosionsschutzbeschichtung auf Metall, Mehrfach,
Abgeplatzte Beschichtung, Untergrund rostig, Beidseitig,
Oben auf dem Bauwerk,
- mehrfach mechanische Beschädigungen an der
Geländerbeschichtung, vereinzelt mit Unterrostungen,
Maßnahme {2}

Art der Leistung **Ausbesserung Korrosionsschutz Geländer / Brüstung (lfd m -G-)**
Menge **1 Tag** Geschätzte Kosten
Dauer der Maßnahme **1 Tag** Ausführungsjahr
Dringlichkeit **Kurzfristig**
Maßnahmenfixierung **Keine Maßnahme festgelegt**
Projektbezeichnung
Bemerkung **- Ausbesserungen am Korrosionsschutz der Geländer**

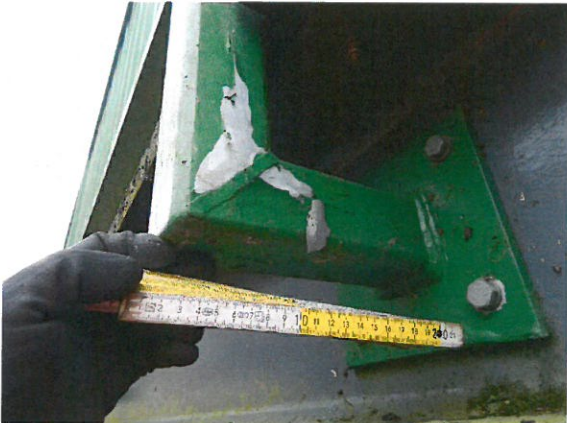
DMBK_18_0_2019H_R-GEL PF-3 UNTEN
BESCHICHTUNG ABGEBLÄTTERT

[18] S=0, V=0, D=1 EP BSP-ID 234-09
Geländerpfosten, Korrosionsschutzbeschichtung auf
Metall, Stellenweise, Abgeplatzte Beschichtung,
Verzinkung in Ordnung, Beidseitig, Unten, , Maßnahme
{2}

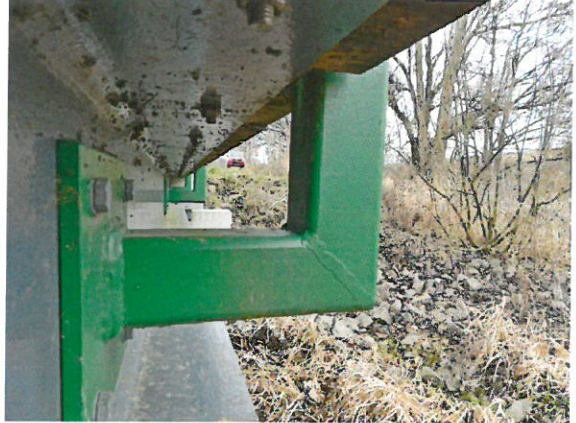
DMBK_18_0_2019H_L-GEL ENTW-ÖFFNUNG
FEHLT

[15] S=0, V=0, D=1 BSP-ID 231-21
Entwässerungsöffnung des Pfostens, Durchgehend, Fehlt,
Beidseitig

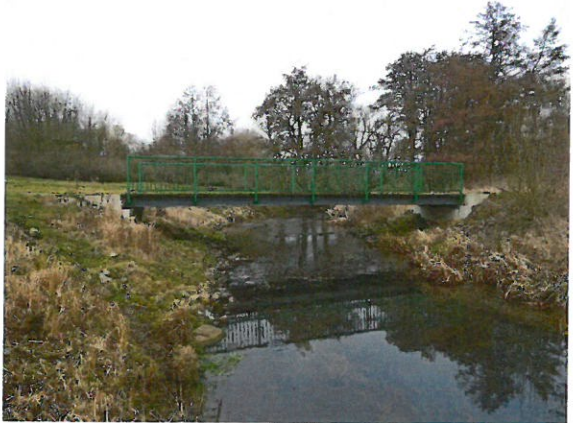
DMBK_18_0_2019H_BÖSCHUNGSTREPPE FEHLT

[21] S=0, V=1, D=0 EP BSP-ID 253-09
Böschungstreppe, Gesamtes Bauteil, Fehlt,
- am Bauwerk sind keine Böschungstreppe angeordnet,
auf Grund der geringen Böschungsneigungen und
Böschungshöhen wird der Schaden abweichend von der
RI-EBW-PRÜF nur mit V = 1 bewertet, Maßnahme {8}

Art der Leistung	Erneuerung / Neuanlage der Böschungstreppe (lfd m -H-)	Geschätzte Kosten
Menge		Ausführungsjahr
Dauer der Maßnahme	2 Tage	
Dringlichkeit	Langfristig	
Maßnahmenfixierung	Keine Maßnahme festgelegt	
Projektbezeichnung		
Bemerkung	- Anlegen einer Böschungstreppe

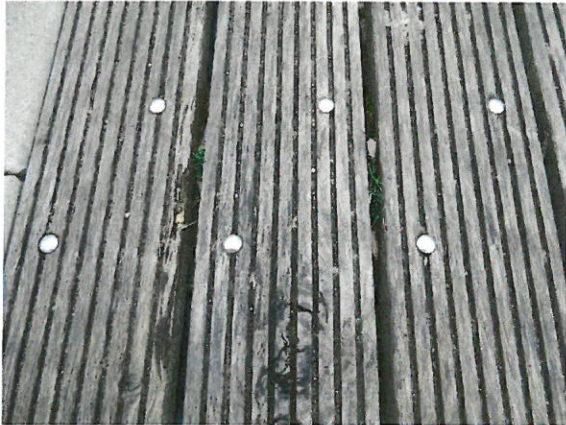
DMBK_18_0_2019H_BOHLENBELAG MITTIG
FUGEN VERSANDET

[11] S=0, V=0, D=1 EP BSP-ID 241-14
Geh- und Radwegbelag, Stoßfuge, Bereichsweise,
Schmutzablagerung,
- die Fugen im Holzbohlenbelag sind oberhalb der
Längsträger stark versandet und teilweise mit Unkraut
bewachsen, Maßnahme {6} -

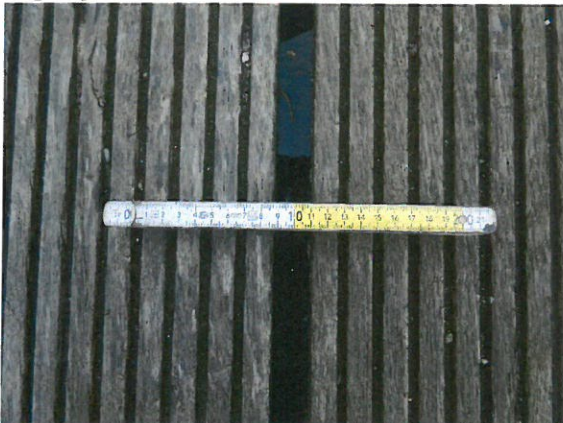
DMBK_18_0_2019H_BOHLENBELAG HINTEN
FUGEN ZU BREIT

[2] S=0, V=1, D=0 EP BSP-ID 245-11
Geh- und Radwegbelag, Bohle, Stellenweise,
Verschoben, Oben auf dem Bauwerk,
- die Holzbohlen haben sich stellenweise verworfen,
Fugenspalten bis $b = 2$ cm

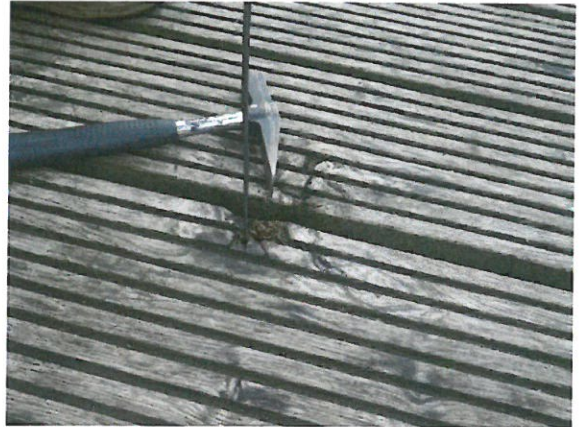
DMBK_18_0_2016E_LAUFBOHLE MIT LI ASTLOCH

[10] S=0, V=0, D=1 EP BSP-ID 245-11
Geh- und Radwegbelag, Bohle, Stellenweise, Fehlstelle,
Oberseite,
- mehrfach Astausbrüche im Holzbohlenbelag bis $t = 5$
cm

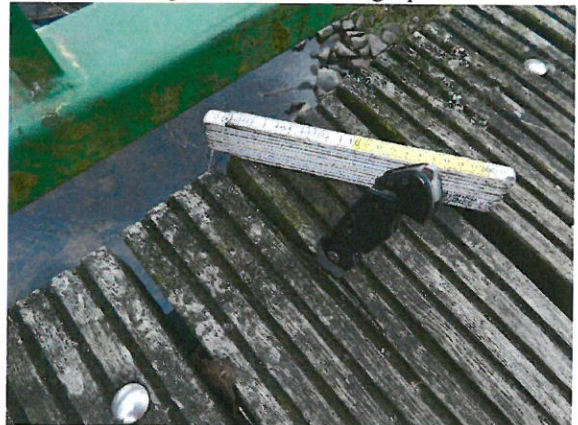
DMBK_18_0_2019H_BOHLE MITTIG LINKS
GESPALTEN

[6] S=0, V=0, D=1 EP BSP-ID 245-11
Geh- und Radwegbelag, Bohle, Vereinzelt, Gespalten,
Außen, Oben auf dem Bauwerk,
- die Bohlenköpfe sind vereinzelt gespalten

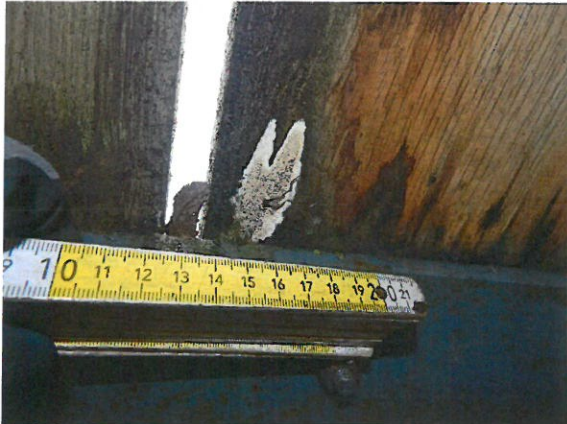
DMBK_18_0_2019H_BELAG UNTEN MITTIG
PILZBEFALL

[4] S=1, V=1, D=2 EP BSP-ID 245-05
Geh- und Radwegbelag, Bohle, Vereinzelt, Pilzbefall,
Unterseite, , Maßnahme {3}

Art der Leistung	Erneuerung / Instandsetzung des Rad- / Gehwegbelages (m² Instands-fl -A-)	
Menge	Geschätzte Kosten	
Dauer der Maßnahme	1 Tag	Ausführungsjahr
Dringlichkeit	Mittelfristig	
Maßnahmenfixierung	Keine Maßnahme festgelegt	
Projektbezeichnung		
Bemerkung	- Auswechseln pilzbefallener Holzbohlen

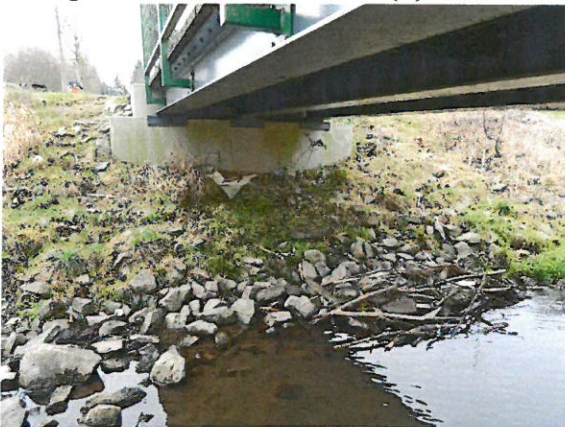
DMBK_18_0_2019H_BÖSCHUNG WL-H
LÜCKENHAFT

[8] S=0, V=0, D=1 EP BSP-ID 251-05
Wasserbausteine, Großflächig, Schadhaf, Beide
Widerlager, Vorne und hinten am Bauwerk, Beidseitig,
Unter dem Bauwerk,
- die Böschungsbefestigungen sind lückenhaft, die
Wasserbausteine sind heruntergerollt, teilweise
Ausspülungen in den Böschungen, bereichsweise
freiliegendes Geotextil, Maßnahme {7}

Art der Leistung	Böschungsbefestigung instand setzen (m² Böschungsfäche -H-)	
Menge	Geschätzte Kosten	
Dauer der Maßnahme	1 Tag	Ausführungsjahr
Dringlichkeit	Mittelfristig	
Maßnahmenfixierung	Keine Maßnahme festgelegt	
Projektbezeichnung		
Bemerkung	- Beseitigung von Ausspülungen in den Böschungen - Reprofilierung der Böschungen

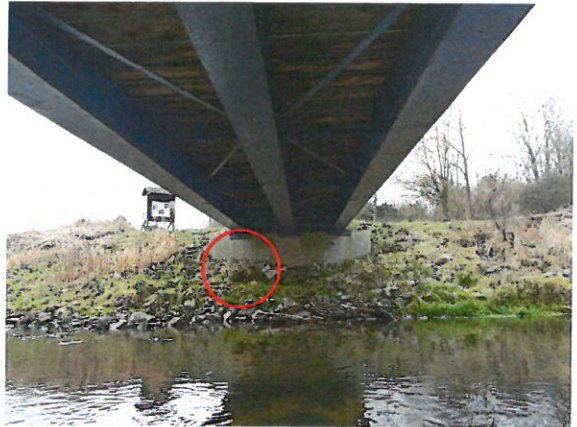
DMBK_18_0_2019H_BÖSCHUNG WL-H
BEWACHSEN

[9] S=0, V=0, D=0 EP BSP-ID 251-08
Böschung im Bereich des Widerlagers, Stellenweise,
Bewachsen, Hinten am Bauwerk, Unter dem Bauwerk,
Schadensverringern,
- in beiden Böschungen vor bzw. hinter den Widerlagern
Bewuchs unter dem Bauwerk und beginnende
Verschilfung (2019 H; Bewuchs wurde eingekürzt),
Maßnahme {7}

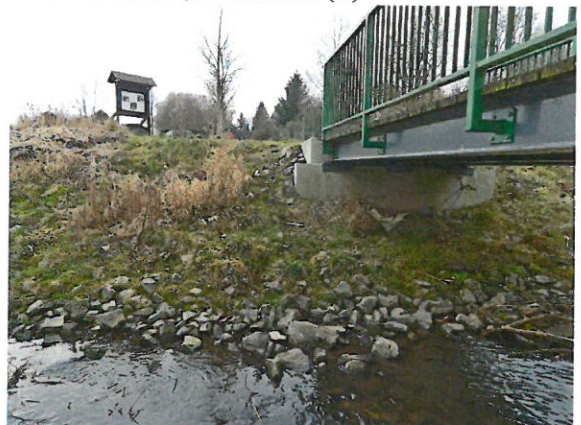
DMBK_18_0_2019H_L-BÖSCHUNG WL-H
AUSSPÜLUNGEN

[20] S=0, V=0, D=1 EP BSP-ID 251-02
Böschung im Bereich des Widerlagers, Boden,
Bereichsweise, Wasserauskolung/-ausspülung, Beide
Widerlager, Vorne und hinten am Bauwerk, Beidseitig,
- in den Flügelbereichen allseitig Ausspülungen in den
Böschungen, Entwässerungseinrichtungen zur
kontrollierten Ableitung des Oberflächenwassers sind
nicht vorhanden, Maßnahme {7}

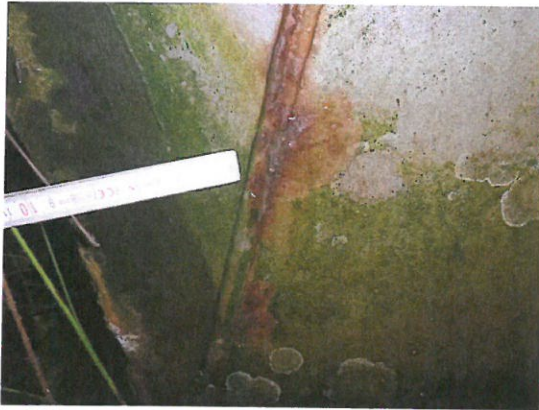
DMBK_19_0_2019H_ ROST AN
DIAGONALSCHWEIßNAHT

Wandung, Schweißnaht, Mehrfach, Verrostet mit Blattrostbildung, Fläche: 128,00 cm², Vorne und hinten am Bauwerk, Beidseitig, Schadenserweiterung, *2016E: -Rohr innen Kämpferbereich angerostet (zusätzlich hinten 3cm² + 2x4cm²)

2019H: re vorn Kämpfer Rost 120cm² + 2x4cm² hi; an Diagonalschweißnaht aller 4 Rohre

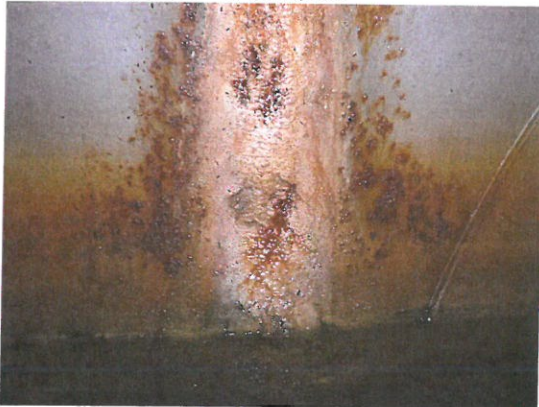
DMBK_19_0_2019H_ HINT KÄMPFERBEREICH MIT
BLATTROST

Wandung, Stahl / Metall, An einigen Bauteilen, Verrostet mit Blattrostbildung, Innen, Mitte quer, Schadenserweiterung, *2016E: -Rohr innen hinter Kämpferbereich nass mit Aussinterung und starker Verkalkung

2019H: Blattrost 2. +3. Rohr, naß

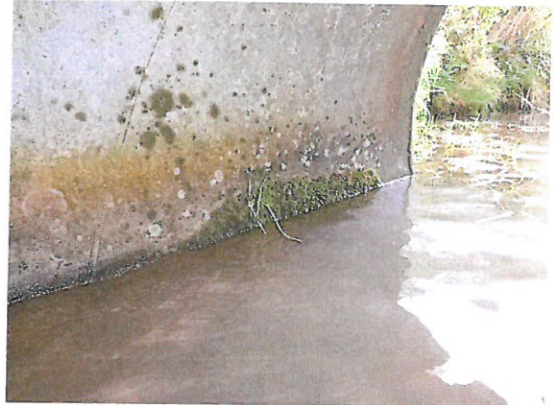
DMBK_19_0_2019H_ EINLAUFSEITE VORD
KÄMPFER MIT MOOS

Scheitel der Wandung, Beschichtung, Mehrfach, Bewachsen, Innen, Quer durchgehend, Schadenserweiterung, *2016E: -Rohr innen Scheitel-/Kämpferbereich veralgt
2019H: - Wassereinlaufseite vord. Kämpfer stark bemoost; hint. Algen

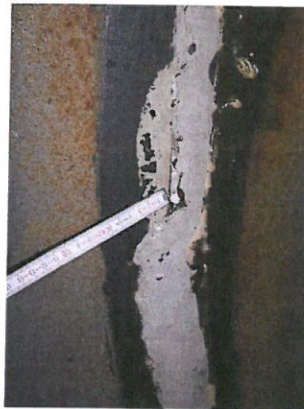
DMBK_19_0_2019H_ STOß SCHEITELBEREICH
MÖRTEL FEHLT

Scheitel der Wandung, Mörtel, Vereinzelt, Abgelöst, Innen, Quer durchgehend, *2019H: Stoß Scheitelbereich, Mörtel fehlt, offen, trocken, Bauschaumreste, Verfüllung sichtbar

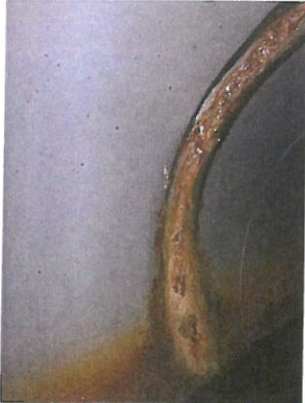
DMBK_19_0_2019H_2 STOß HINT
KÄMPFERBEREICH BIS SCHEITEL AS NASS

[16] S=0, V=0, D=3 EP BSP-ID 013-01
Scheitel der Wandung, Stahl / Metall, Eine Stelle,
Aussinterung, Innen, Mitte quer, Schadenserweiterung,
*2016E: -Rohr innen Mitte/Achse Scheitelbereich trocken
mit Aussinterung
2019H: AS mit Stalaktiten, nass

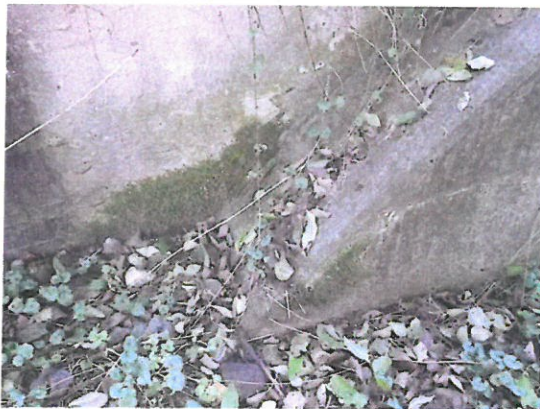
BW-19_0_2016E_RE STIRNWAND BEMOOST

[21] S=0, V=0, D=1 BSP-ID 002-01
Stirnwand, Beton, Vereinzelt, Bemoost, Rechts, Unten,
Alter Schaden nicht behoben, *2016E: -Stirnwand re
bemoost
2019H: unverändert

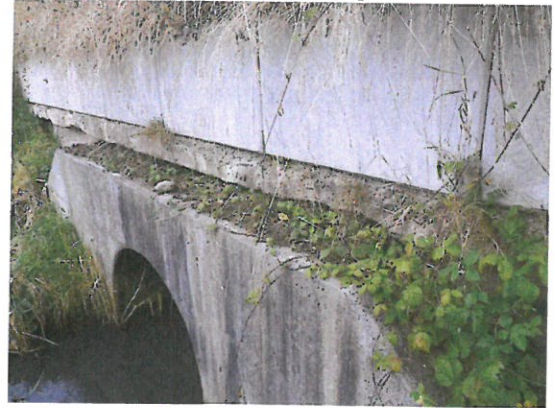
BW-19_0_2016E_LI STIRNWAND BEWACHSEN

[22] S=0, V=0, D=2 EP BSP-ID 002-01
Stirnwand, Beton, Durchgehend, Bewachsen, Links,
Oberseite, Alter Schaden nicht behoben, *2016E:
-Stirnwand li Bewuchs/Steine/Sand
2019H: li +re Gesimsband brüchig

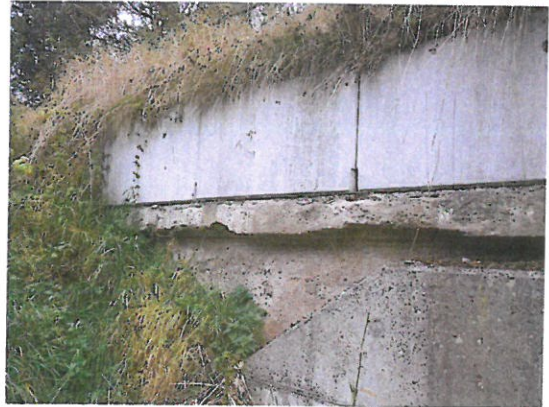
BW-19_0_2016E_LI GESIMS BRÜCHIG

[19] S=0, V=0, D=2 EP BSP-ID 002-02
Stirnwandgesims / Abdeckung, Beton, Zahlreich,
Brüchig, Tiefe: 6,0 cm, Seitenfläche links, Alter Schaden
nicht behoben, *2016E: -Gesims li brüchig
2019H: unverändert

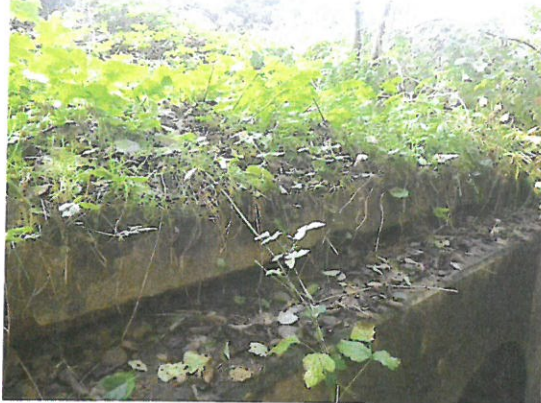
BW-19_0_2016E_RE GESIMS AUSGEBROCHEN

[20] S=0, V=0, D=2 EP BSP-ID 002-02
Stirnwandgesims / Abdeckung, Beton, Zahlreich,
Gebrochen / abgebrochen, Tiefe: 4,0 cm, Seitenfläche
rechts, Alter Schaden nicht behoben, *2016E: -Gesims
und Stirnwandkopf re ausgebrochen sowie stark
verschmutzt und bewachsen
2019H: unverändert

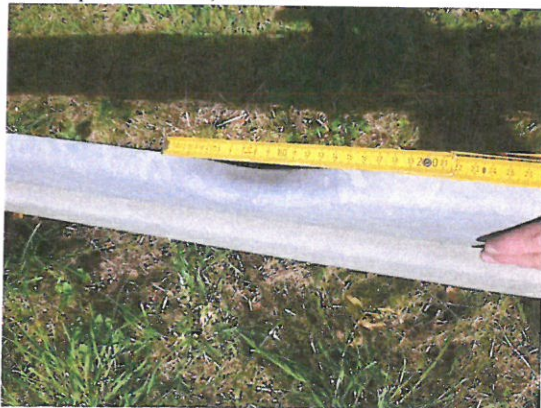
DMBK_19_0_2019H_RE HI ESP DELLE IM HOLM

[33] S=0, V=1, D=1 BSP-ID 232-11
Brücke, Planke der Schutzplanke, Verzinkter Stahl, Eine
Stelle, Eingedrückt, Tiefe: 2,0 cm, Hinten am Bauwerk,
Rechts, *2019H: -re hi ESP 4,0 Delle in
Schutzplankenholm, 2cm tief

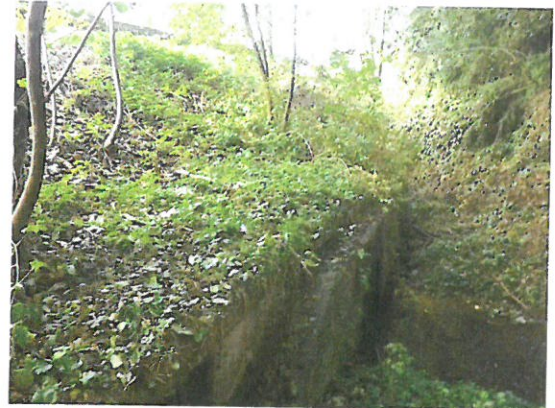
BW-19_0_2016E_BÖSCHUNG RE OHNE GELÄNDER

[25] S=0, V=3, D=0 EP BSP-ID 231-01
Stirnwandgesims / Abdeckung, Geländer als
Absturzsicherung, Flächendeckend, Fehlt, Beidseitig,
Alter Schaden nicht behoben, *2016E: -An der
Absturzkante der Böschung mit Br.-Randgesims ohne
Geländer

2019H: unverändert

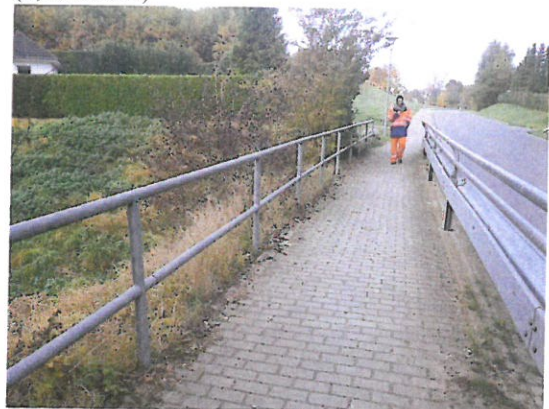
BW-19_0_2016E_HOLMGELÄNDER KEINE
AUSREICHENDE HÖHE

[28] S=0, V=3, D=0 EP BSP-ID 231-25
Brücke, Holmgeländer mit Seil, mit einer Knieleiste oder
mehreren Knieleisten, Stahl / Metall, Gesamtes Bauteil,
Zu tief, Höhe: 1,010 m, Beidseitig, Alter Schaden nicht
behoben, *2016E: -Holmgeländer keine ausreichende
Höhe in Ortslage

2019H: unverändert; falsches Gel. erf. ist Füllstabgel.
(1,10m hoch)

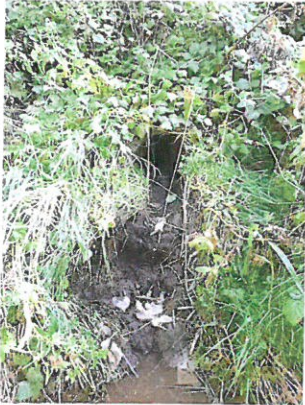
DMBK_19_0_2019H_OBERWASSERSEITIGER
ROHRAUSLAUF

[18] S=1, V=0, D=2 EP BSP-ID 252-10
Sohle der Wandung, Entwässerungsrinne, Stahl / Metall,
Eine Stelle, Wasserauskoklung/-ausspülung, Oberstromig,
Alter Schaden nicht behoben, *2016E:
-oberwasserseitiger Rohrauslauf Sohle ausgekoklt und
Steinschüttung fehlt
2019H: unverändert; Rohrauslauf von Schmutzwasserrohr

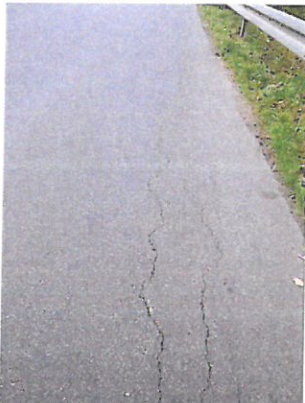
BW-19_0_2016E_LR FAHRBAHN RE
WALZASPHALT

[29] S=0, V=0, D=1 BSP-ID 241-04
Brücke, Fahrbahnbelag, Walzasphalt, Vereinzelt,
Längsriss, Breite 4,0 mm, Rechts, Alter Schaden nicht
behoben, *2016E: -LR in Walzasphalt auf Fahrbahn vo re
2019H: unverändert

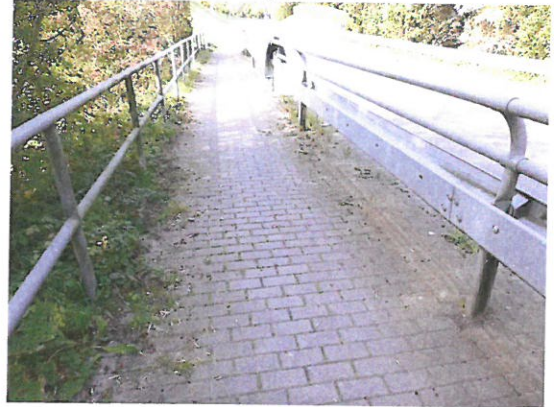
DMBK_19_0_2019H_LI GEHWEG PFLASTER M
BEWUCHS

[32] S=0, V=0, D=2 BSP-ID 241-09
Brücke, Gehwegbelag, Pflasterstein, Häufig, Bewachsen,
Längs durchgehend, *2019H: -li Gehweg mit
bewachsenem Betonsteinpflaster

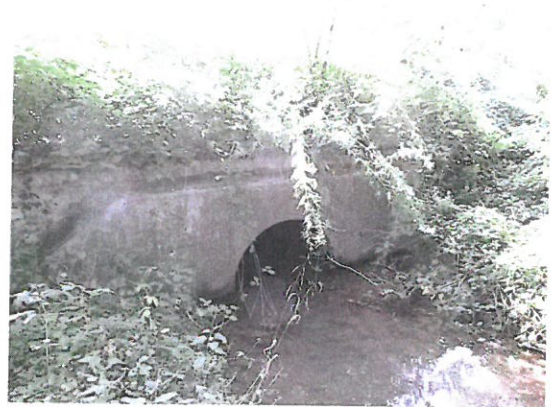
DMBK_19_0_2019H_SEITENANSICHT
UNTERWASSER LICHT E HÖHE

[30] S=0, V=0, D=0 BSP-ID 251-01
Brücke, Durchflussquerschnitt, Eine Stelle, Ohne Befund,
Höhe: 41,0 cm, Unterstromig, Alter Schaden nicht
behoben, *2016E: -Lichte Höhe zur Gewässer Oberfläche
nicht ausreichend (<50cm Freibordhöhe)
2019H: derzeit 0,77m lichte Höhe

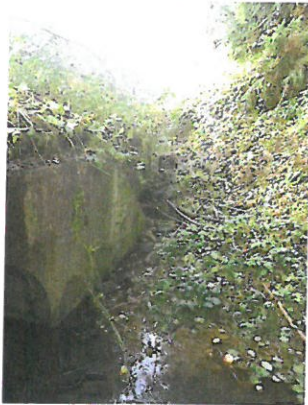
BW-19_0_2016E_HI RE ROHRAUSLAUF
STEINSCHÜTTUNG AUSGESPÜLT UND LOS

[24] S=0, V=1, D=1 BSP-ID 251-05
Unterbau, Steinschüttung, Mehrfach, Locker / lose,
Hinten am Bauwerk, Unterstromig, Alter Schaden nicht
behalten, *2016E: -unterwasserseitig Steinschüttung
ausgespült und lose
2019H: unverändert

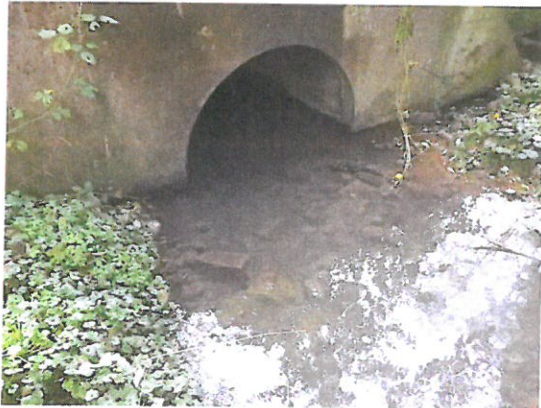
BW-19_0_2016E_SOHLE AUSLAUFSEITE
STEINSCHÜTTUNG UNGLEICHMÄSSIG

[23] S=0, V=0, D=1 BSP-ID 251-05
Sohle, Steinschüttung, Bereichsweise, Ungleichmäßig,
Tiefe: 0,400 m, Unterstromig, Alter Schaden nicht
behalten, *2016E: -unterwasserseitig Sohle
Steinschüttung ungleichmäßig
2019H: unverändert

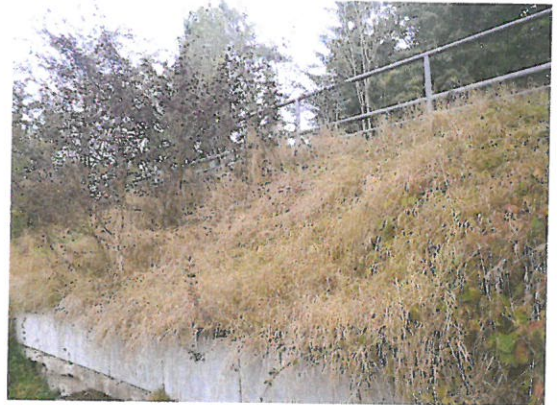
BW-19_0_2016E_LI BÖSCHUNG BEWACHSEN

[27] S=0, V=1, D=1 EP BSP-ID 251-08
Stirnwand, Böschung, Flächendeckend, Bewachsen,
Links, Alter Schaden nicht behoben, *2016E: -Böschung
li stark bewachsen (über Stützwand hinaus)
2019H: unverändert

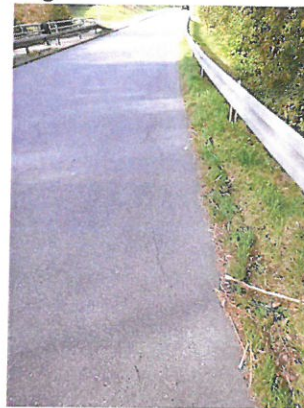
DMBK_19_0_2019H_RE BANKETT BEWACHSEN

[26] S=0, V=2, D=1 EP BSP-ID 251-08
Brücke, Bankett, Mehrfach, Bewachsen, Rechts, Alter
Schaden nicht behoben, *2016E: -Bankett re bewachsen
und zu hoch (Wasserstau durch gegrabene Rinne
verhindert)
2019H: keine Rinne mehr vorhanden, Pfützenbildung bei
Regen
