Beschlussvorlage Gemeinde Bad Kleinen	Vorlage-Nr: VO/GV08/2020-2301 Status: öffentlich Aktenzeichen: Datum: Einreicher: Bürgermeister	
Federführend: Bauamt		
Information und Auswertung der Brückenprüfungen aus 2019		
Beratungsfolge:		
Beratung Ö / N	Datum	Gremium
Ö	01.04.2020	Ausschuss für Bau-, Verkehrsangelegenheiten und Umwelt Bad Kleinen
Ö	06.05.2020	Gemeindevertretung Bad Kleinen

Prüfbericht 2019 H

Bauwerksname **Brücke im Zuge der Mühlenstraße über die DB AG**
 Teilbauwerksname **Brücke im Zuge der Mühlenstraße über die DB AG**
 Kreis **Landkreis Nordwestmecklenburg**
 Ort **Bad Kleinen**
 Bauwerksrichtung **Mühlenstraße; von der Hauptstraße zum Uferweg**
 Bauwerksart **Plattenbalkenbrücke, Trägerrostbrücke**
 Tragfähigkeit
 Baujahr Überbau **2001** Baujahr Unterbau **2001**

Bauwerksname **Brücke i.Z.e. Weges über den Wallensteingraben**
Teilbauwerksname **Brücke**
Kreis **Landkreis Nordwestmecklenburg**
Ort **Fichtenhusen (Brusenbecker Mühle)**
Bauwerksrichtung **Weg; von Fichtenhusen nach Petersdorf**
Bauwerksart **Plattenbalkenbrücke, Trägerrostbrücke**
Tragfähigkeit
Baujahr Überbau **1980** Baujahr Unterbau **1980**

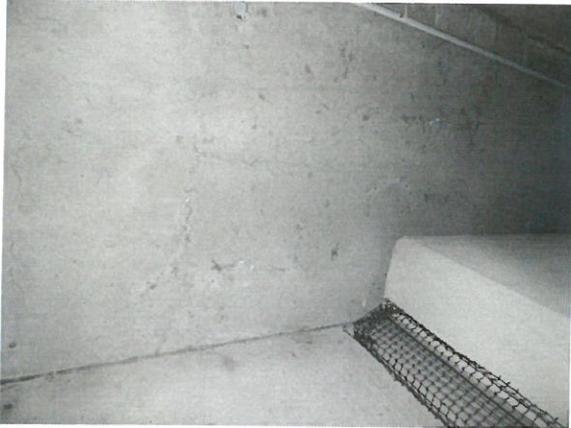
Kragarm, Beton, Bereichsweise, Netzriss mit Aussinterung, Vorne und hinten am Bauwerk, Links, Unterseite,

- Hauptträger 1, linker Kragarm des Trägers, Überbauanfang, netzförmige Risse bis $w = 0,10$ mm mit weißen Aussinterungen
- Hauptträger 2, linker Kragarm des Trägers, Überbauanfang, netzförmige Risse bis $w = 0,15$ mm mit weißen Aussinterungen
- Hauptträger 3, linker Kragarm des Trägers, Überbauanfang, netzförmige Risse bis $w = 0,20$ mm mit weißen Aussinterungen

2234503_0_2019H_HT-1 VORNE LINKS NETZRISSE
AUSSINTERUNGEN

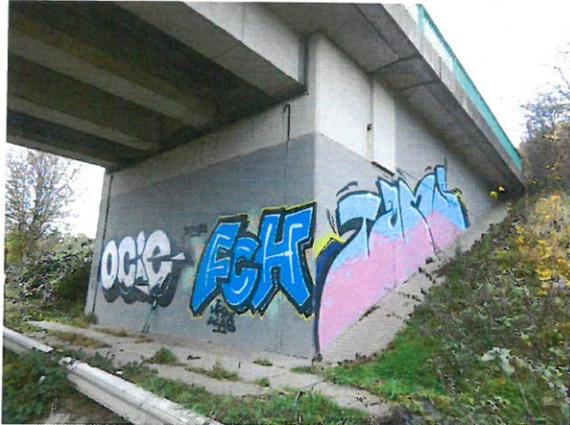
Widerlager, Großflächig, Graffiti, Beide Widerlager,
Unterhaltungsmangel

2234503_0_2019H_WL-V GRAFFITI

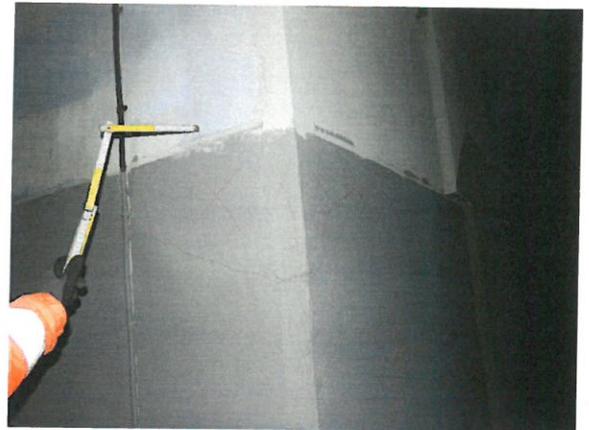
- linke Außenkante, unter der Auflagerbank Hohlstelle \emptyset = 35 cm
- zwischen Hautträger 1 und 2, unter der Auflagerbank Hohlstelle auf l = 30 cm
- rechte Außenkante, unter der Auflagerbank Hohlstelle \emptyset = 35 cm

2234503_0_2019H_WL-H OBEN RECHTS
HOHLSTELLE

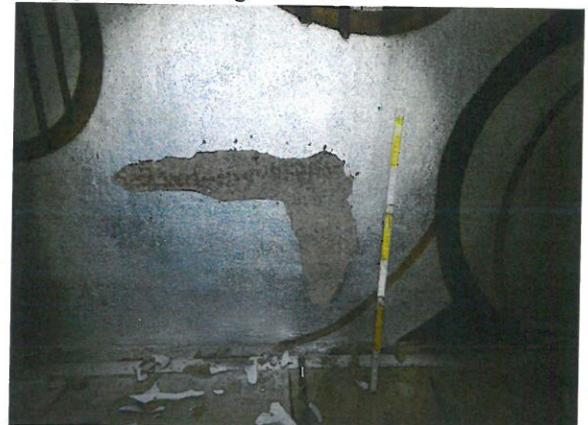
Widerlagerwand, OS-System für Beton, Vereinzelt,
Abgeplatzt, Widerlager hinten

2234503_0_2019H_WL-H UNTEN OS-SYSTEM
ABGEPLATZT

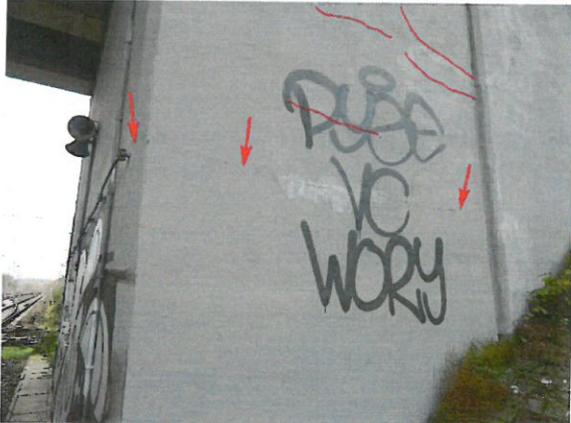
- [44] S=0, V=0, D=1 BSP-ID 025-02
Widerlagerwand, Beton, Ein Stück, Gerissen, Widerlager hinten, Oben,
- vorne, rechts außen, 2,20 m über dem Gelände, horizontaler Riss bis $w = 0,20$ mm, verläuft weiter in die rechte Seitenfläche
- rechte Seitenfläche, großflächig netzförmige Risse, stellenweise mit brüchigen Rissufern und Aussinterungen

2234503_0_2019H_WL-H RECHTS GERISSEN

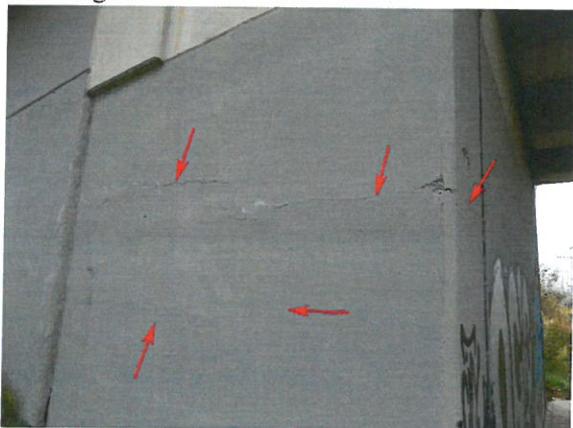
- [5] S=0, V=0, D=2 BSP-ID 025-06
Widerlagerwand, Beton, Vereinzelt, Gerissen, Widerlager vorn,
- vorne, links außen, 2,65 m über der Berme, horizontaler Riss bis $w = 0,15$ mm, Riss verläuft weiter in die linke Seitenfläche bis $w = 0,5$ mm, Rissufer sind brüchig
- vorne, rechts außen, 2,40 m über der Berme, horizontaler Riss bis $w = 0,20$ mm, Riss verläuft weiter in die rechte Seitenfläche bis $w = 0,5$ mm, Rissufer sind stark brüchig, vereinzelt leichte Aussinterungen
- rechte Seitenfläche, 1,10 m über der Berme, horizontaler Riss bis $w = 0,20$ mm, bereichsweise netzförmig verzweigend

2234503_0_2019H_WL-V RECHTS GERISSEN
AUSSINTERUNGEN

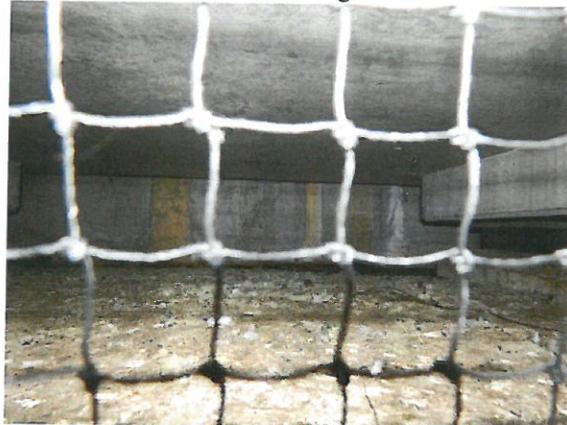
- [23] S=0, V=0, D=2 BSP-ID 021-06
Hintere Kammerwand, Beton, Mehrfach, Feuchte Stelle, Widerlager vorn,
- mehrfach braune Wasserfahnen und Aussinterungen unterhalb der Rohrdurchführungen

2234503_0_2019H_K-WAND WL-V RECHTS
AUSSINTERUNGEN

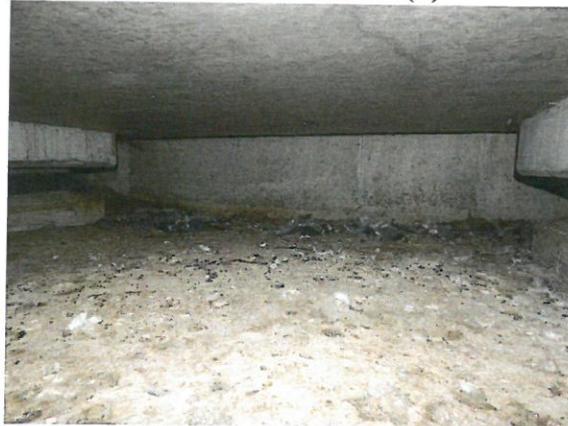
- [43] S=0, V=2, D=2 BSP-ID 020-03
Auflagerbank, Großflächig, Vogelkotablagerung, Beide Widerlager, Oberseite, Unterhaltungsmangel,
- großflächig Vogelkotablagerungen, Tierkadaver, Taubennester mit Eiern, Maßnahme {7}

2234503_0_2019H_AUFL-BANK WL-H KOT
TIERKADAVER

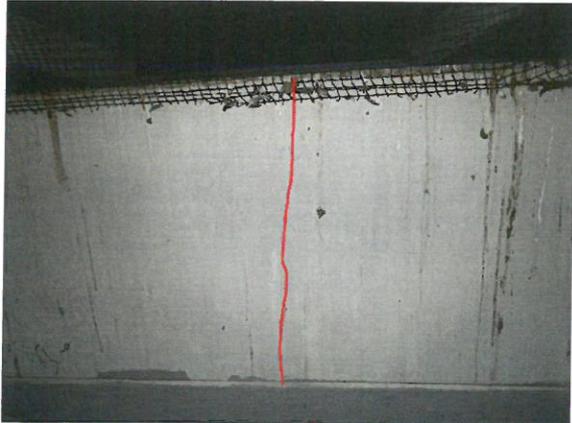
Auflagerbank, Beton, Vereinzelt, Längsrisse, Widerlager vorn,
- zwischen Hautträger 2 und 3, senkrechter Riss bis $w = 0,15$ mm

2234503_0_2019H_AUFL-BANK WL-V GERISSEN

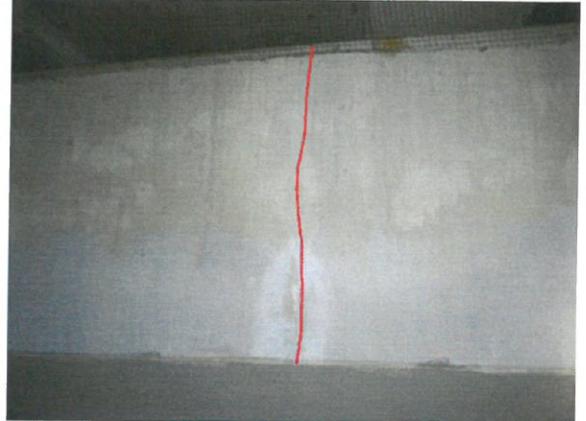
Auflagerbank, Beton, Vereinzelt, Längsrisse, Widerlager hinten,
- zwischen Hautträger 2 und 3, senkrechter Riss bis $w = 0,20$ mm

2234503_0_2019H_AUFL-BANK WL-H GERISSEN

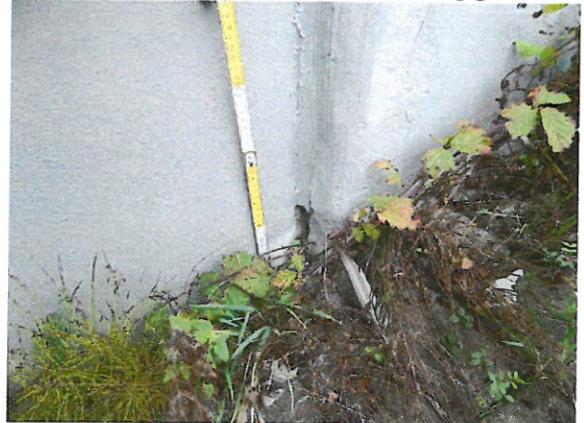
Flügel, Raumfuge senkrecht, Stellenweise, Brüchig, Widerlager hinten, Rechts, Unten,
- Raumfuge am Flügelansatz, unten, brüchige Fuge auf $h = 10$ cm, die Fugenflanken wurden im unteren Bereich instand gesetzt und sind erneut netzförmig gerissen

2234503_0_2019H_R-FL WL-H UNTEN FUGE BRÜCHIG

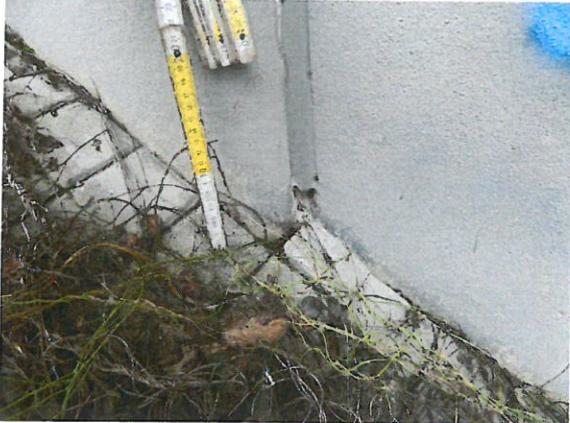
[7] S=0, V=0, D=2 BSP-ID 259-02
Flügel, Raumfuge senkrecht, Vereinzelt, Brüchig,
Widerlager hinten, Links, Unten,
- Raumfuge am Flügelansatz, unten, brüchige Fuge auf h
= 5 cm

2234503_0_2019H_L-FL WL-H UNTEN FUGE
BRÜCHIG

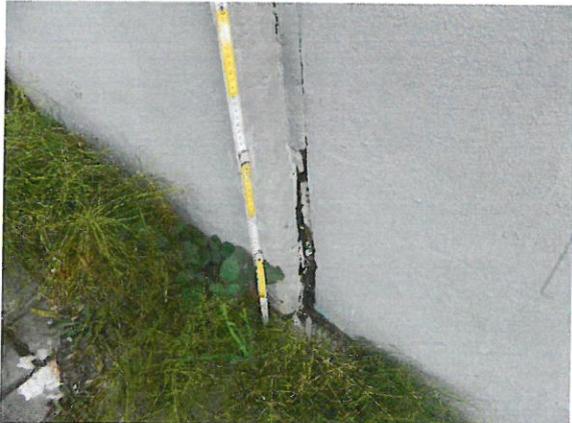
[8] S=0, V=0, D=2 BSP-ID 259-02
Flügel, Fugenflanke der Raumfuge senkrecht,
Bereichsweise, Brüchig, Widerlager vorn, Rechts,
- Raumfuge am Flügelansatz, stellenweise rissige und
brüchige Fugenflanke, die Fuge hat sich stellenweise
leicht geöffnet, unten ist die Fuge auf h = 40 cm stark
brüchig und durchfeuchtet

2234503_0_2019H_R-FL WL-V RF UNTEN BRÜCHIG
FEUCHT

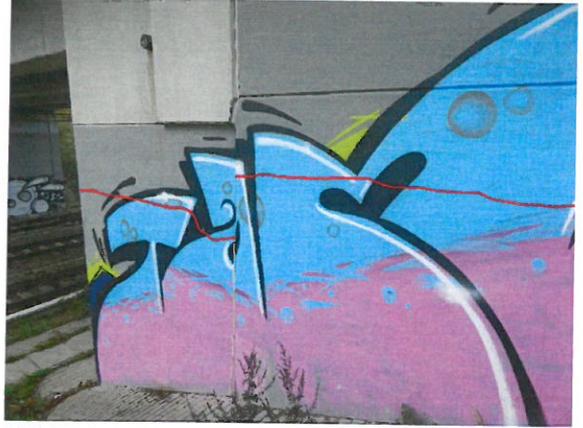
[2] S=0, V=0, D=2 BSP-ID 025-04
Flügel, Beton, Vereinzelt, Gerissen, Widerlager vorn,
Links, Mitte hoch,
- in mittiger Höhe ein horizontaler Riss bis w = 0,3 mm

2234503_0_2019H_L-FL WL-V GERISSEN

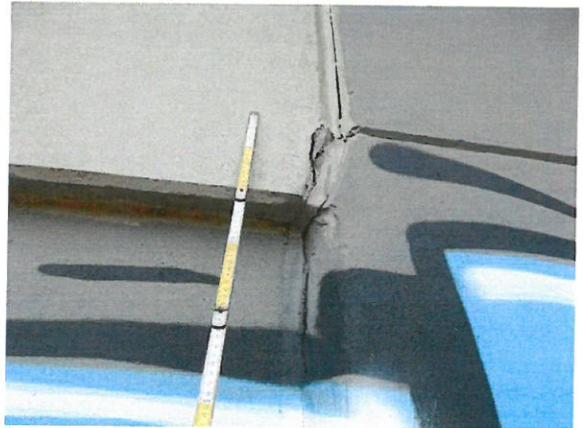
[3] S=0, V=0, D=2 BSP-ID 259-02
Flügel, Fugenflanke der Raumfuge senkrecht, Vereinzelt,
Gerissen, Widerlager vorn, Links,
- Raumfuge am Flügelansatz, stellenweise rissige und
brüchige Fugenflanke, die Fuge hat sich bereichsweise
leicht geöffnet

2234503_0_2019H_L-FL WL-V RF FLANKE RISSIG
BRÜCHIG

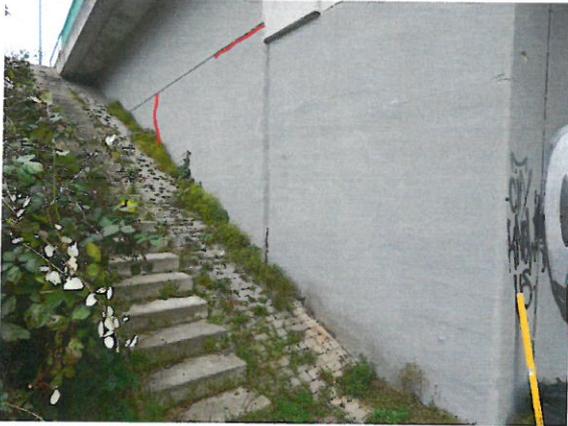
Flügel, Beton, Vereinzelt, Gerissen, Widerlager vorn, Rechts,

- vereinzelt senkerechte Risse bis $w < 0,1$ mm
- mittig, senkrechter Riss bis $w = 0,1$ mm
- Flügelende, oben, gerissene Arbeitsfuge bis $w = 2$ mm

2234503_0_2019H_R-FL WL-V GERISSEN

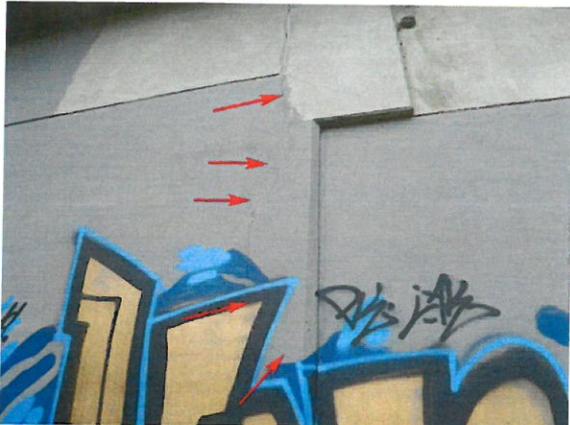
Flügel, Beton, Vereinzelt, Gerissen, Widerlager hinten, Links,

- vereinzelt senkrechte Risse bis $w = 0,1$ mm, stellenweise netzförmig verzweigend
- Flügelansatz, oben, senkrechter Riss bis $w = 1$ mm mit brüchigen Rissufern

2234503_0_2019H_L-FL WL-H VORNE GERISSEN

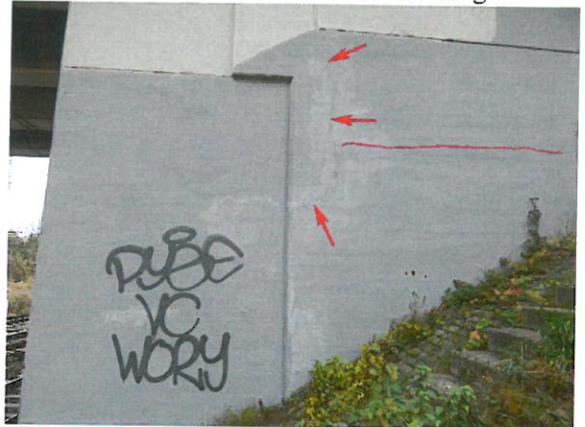
Flügel, Beton, Stellenweise, Gerissen, Widerlager hinten, Rechts,

- vereinzelt senkrechte Risse bis $w = 0,1$ mm
- Flügelansatz, oben, senkrechter Riss mit stark brüchigen Rissufern, Instandsetzung ist erneut bis $w = 1$ mm aufgerissen
- in mittlerer Höhe ein horizontaler Riss bis $w = 0,2$ mm, vereinzelt mit leichten weißen Aussinterungen

2234503_0_2019H_R-FL WL-H GERISSEN

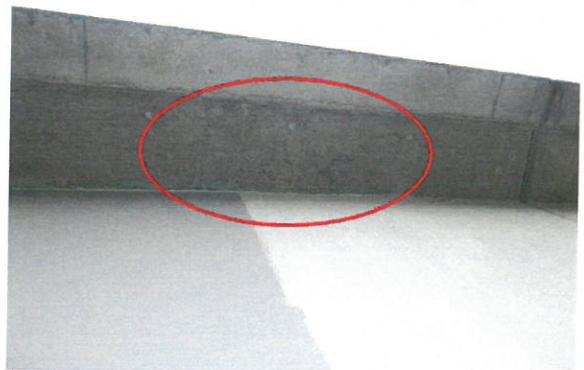
- Flügelkragarm, Betonoberfläche, Eine Stelle, Kiesnest / Grobkornstelle, Widerlager hinten, Links, Unterseite,
- linker Flügelkragarm, 3 m hinter dem Überbauende, Grobkornstelle auf $l = 1,50$ m, bis $t = 1,5$ cm

2234503_0_2019H_KRAGARM L-FL WL-H GROBKORNSTELLE

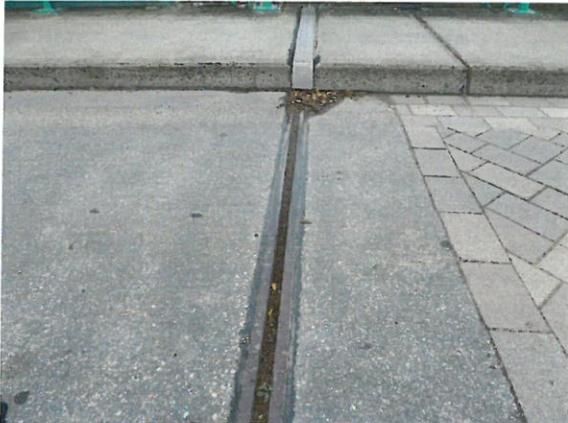
Dehnprofil / Elastomer, Durchgehend, Schmutzablagerung, Oben auf dem Bauwerk, Unterhaltungsmangel, , Maßnahme {8}

2234503_0_2019H_FÜK WL-H VERSANDET

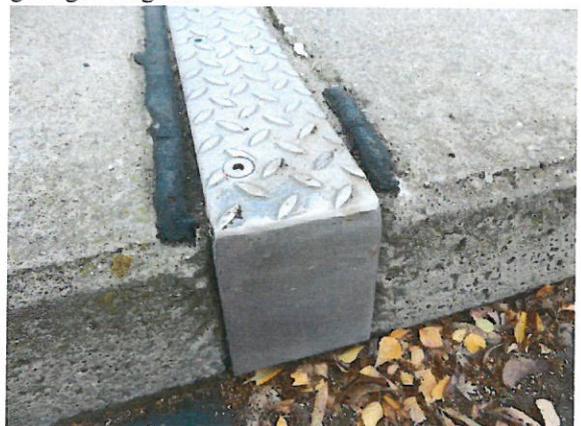
Abdeckung / Tränenblech, Vereinzelt, Angerostet, Hinten am Bauwerk, Links, Oben auf dem Bauwerk,
- hinterer Fahrbahnübergang, linkes Tränenblech, geringer Flugrost

2234503_0_2019H_FÜK WL-H LINKS BLECH ANGEROSTET

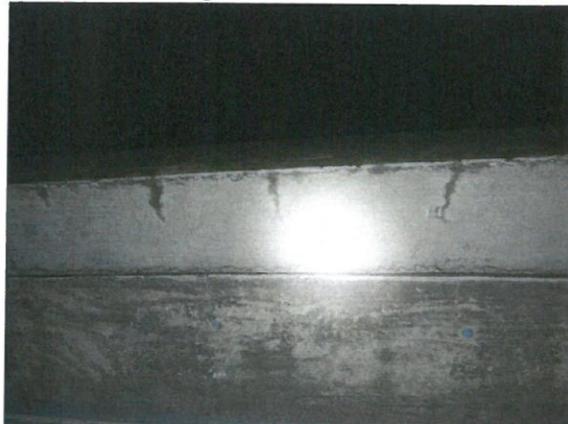
Gesims, Beton, Stellenweise, Querrisse Rissbreite 0,1 - < 0,2 mm, Beidseitig

2234503_0_2019H_R-GESIMS HINTEN UNTEN RISSE

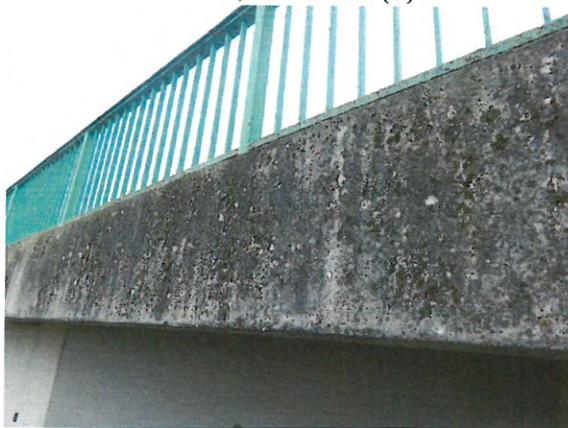
Senkrechte Fläche des Gesimses, Betonoberfläche, Durchgehend, Bemoost, Seitenfläche beidseitig, Unterhaltungsmangel,

- die Gesimse sind durchgehend verwittert, veralgt und stellenweise bemoost, Maßnahme {8}

2234503_0_2019H_L-GESIMS VORNE VERALGT BEMOOST

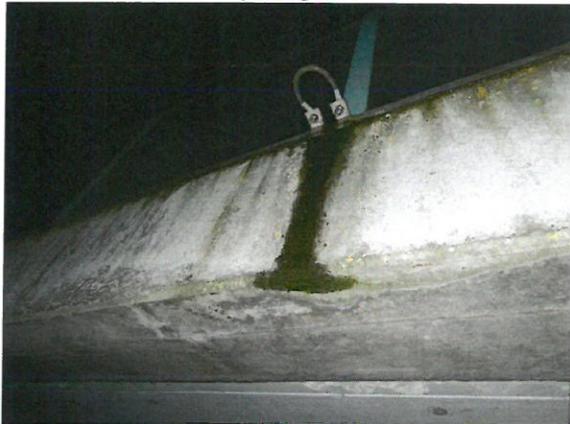
Senkrechte Fläche des Gesimses, Betonoberfläche, Stellenweise, Durchfeuchtet, Feldmitte, Seitenfläche links, Schadensverringderung

2234503_0_2019H_L-GESIMS MITTIG
WASSERFAHNE

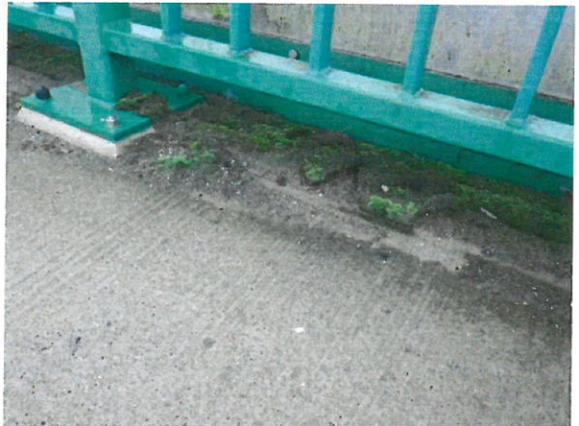
Kappenoberfläche, Betonoberfläche, Bereichsweise, Bemoost, Beidseitig, Oberseite, Unterhaltungsmangel, - unterhalb der Geländer starke Sandablagerung und Moosbildung vor den Berührungsschutzwänden, Maßnahme {8}

2234503_0_2013H_RE KAPPE MIT SAND UND
MOOS VOR E-SCHUTZWAND

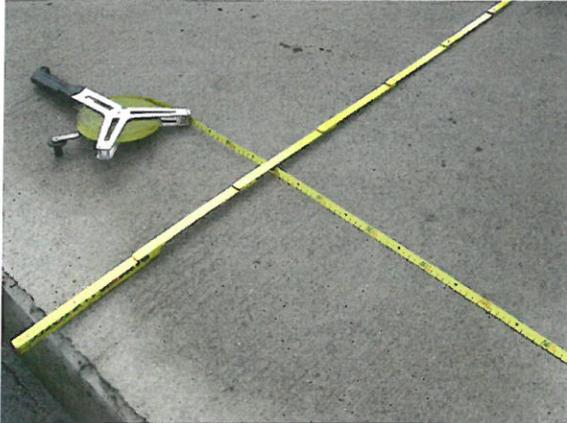
Kappenoberfläche, Betonoberfläche, Mehrfach, Querrisse Rissbreite $0,1 < 0,2$ mm, Beidseitig, Oben auf dem Bauwerk

2234503_0_2006H_UEB KAPPE RE QR

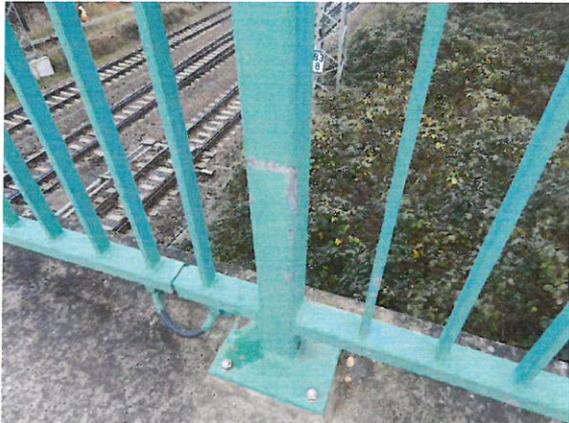
Geländer mit Seil, Korrosionsschutzbeschichtung auf Metall, Mehrfach, Abgeplatzte Beschichtung, Verzinkung in Ordnung, Beidseitig, Oben auf dem Bauwerk,
 - mehrfach mechanische Beschädigungen an der Geländerbeschichtung bis auf die Verzinkung

2234503_0_2019H_L-GEL HINTEN BESCHICHTUNG SCHADHAFT

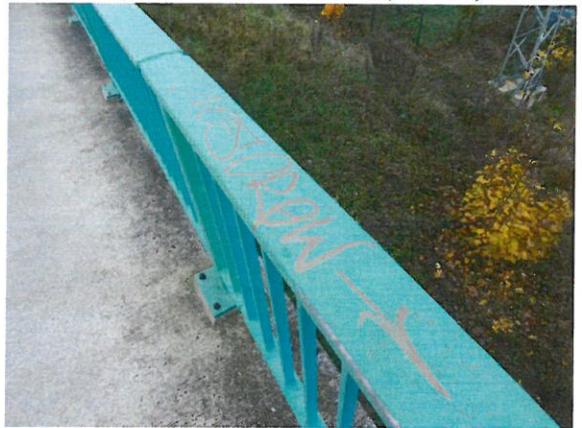
Oberteil des Handlaufs, Korrosionsschutzbeschichtung auf Metall, Vereinzelt, Schmiererei, Rechts, Oberseite

2234503_0_2019H_R-GEL HINTEN SCHMIEREREI

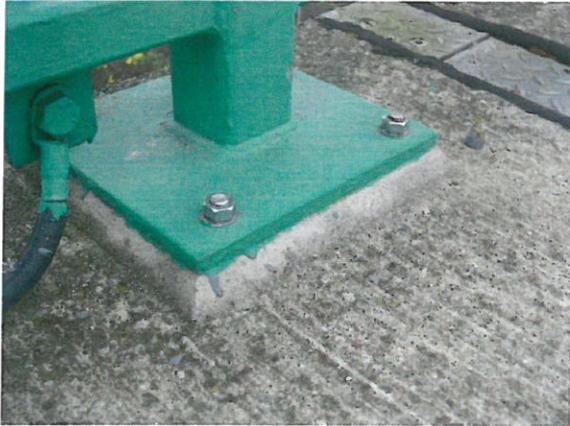
2234503_0_2009E_GELÄNDERPFOSTENFUßPLATTE MIT GEKÜRZTEM VERBUNDANKER

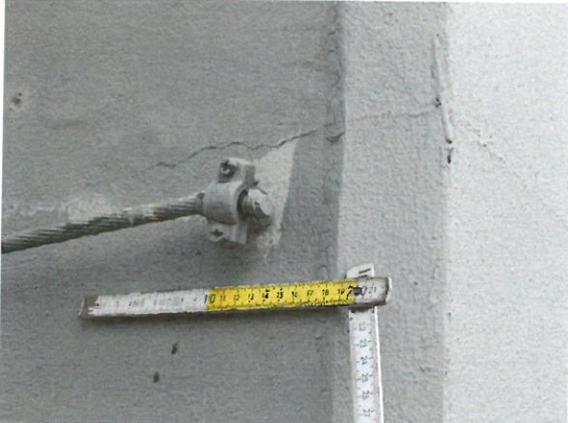
2234503_0_2019H_ERDUNG WL-H RECHTS NICHT FACHGERECHT

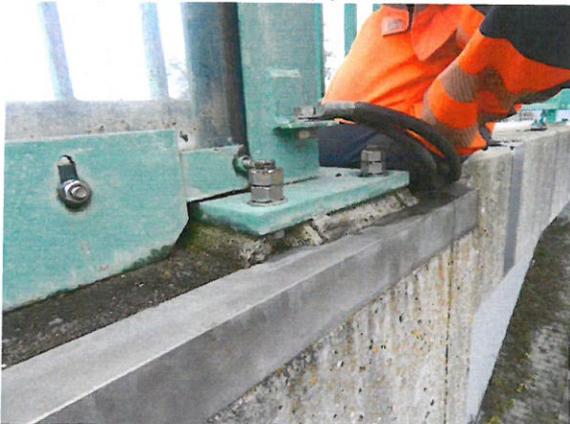
[15] S=0, V=0, D=1 BSP-ID 236-13
Senkrechter Berührungsschutz, Mörtel, Eine Stelle, Brüchig, Rechts,
- Berührungsschutz, Pfosten 9, außen, brüchige Unterstopfung, Maßnahme {1}

2234503_0_2019H_R-BERÜHRUNGSSCHUTZ PF-9 UNTERSTOPFUNG BRÜCHIG

Art der Leistung **Instandsetzung / Erneuerung des Berührungsschutzes (lfd m -G-)**
Menge Geschätzte Kosten
Dauer der Maßnahme Ausführungsjahr
Dringlichkeit **Mittelfristig**
Maßnahmenfixierung **Keine Maßnahme festgelegt**
Projektbezeichnung
Bemerkung **- Instandsetzung der brüchigen Unterstopfung am rechten Berührungsschutz**
- Auswechseln zu kurzer Fangvorrichtungen
- Instandsetzung herausgedrückter Scheibengummis
Zugeordnete Schäden:
[15],[70],[71]

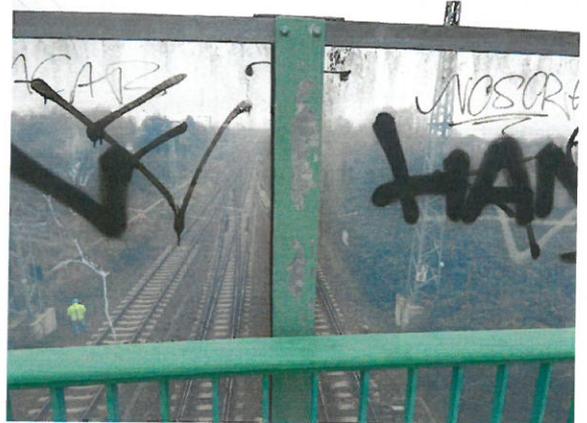
[37] S=0, V=0, D=1 BSP-ID 234-09
Tragkonstruktion des Berührungsschutzes, Korrosionsschutzbeschichtung auf Metall, Mehrfach, Abgeplatzte Beschichtung, Verzinkung in Ordnung, Beidseitig, Oben auf dem Bauwerk,
- zahlreich abblätternde Beschichtung bis zur Verzinkung
- mehrfach Zerkratzen an der Beschichtung durch Fremdeinwirkung

2234503_0_2019H_L-BERÜHRUNGSSCHUTZ PF-6 BESCHICHTUNG SCHADHAFT

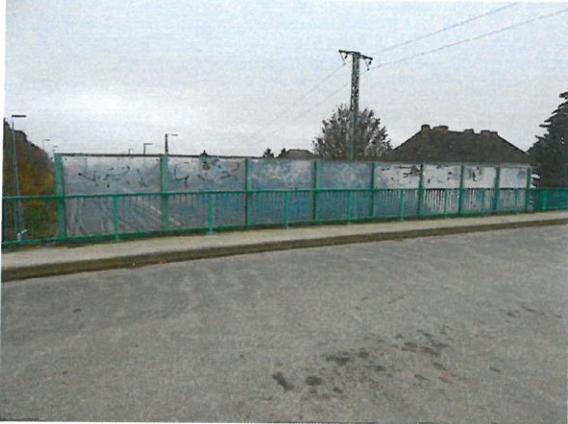
2234503_0_2019H_R-BERÜHRUNGSSCHUTZ
BESCHMIERT

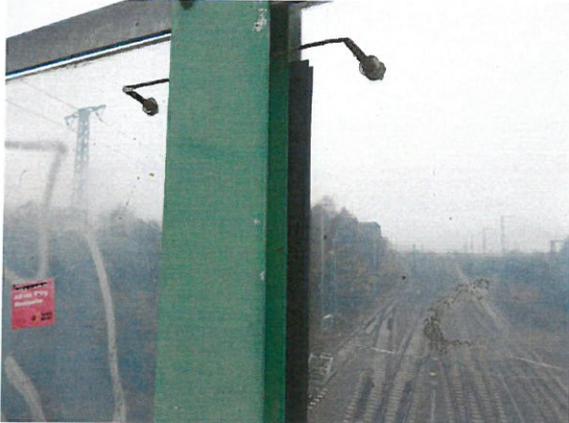
[71] S=0, V=1, D=1 BSP-ID 236-13
Füllung des Berührungsschutzes, Fugenband, Mehrfach,
Herausgedrückt, Beidseitig,
- Scheibengummis sind mehrfach herausgedrückt,
Maßnahme {1}

2234503_0_2019H_R-BERÜHRUNGSSCHUTZ
GUMMIS HERAUSGEDRÜCKT

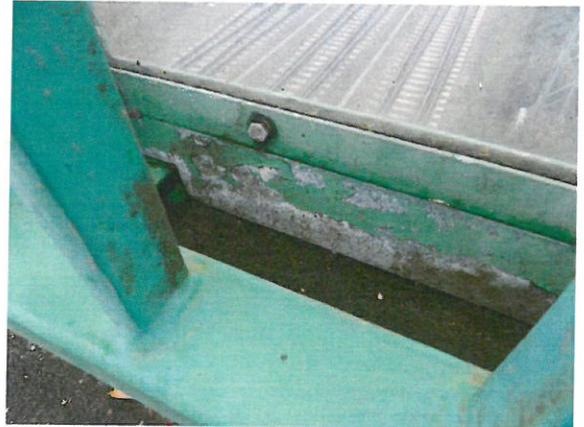
[72] S=0, V=0, D=1 BSP-ID 234-09
Füllung des Berührungsschutzes,
Korrosionsschutzbeschichtung auf Metall, Bereichsweise,
Abgeplatzte Beschichtung, Untergrund rostig, Beidseitig,
Oben auf dem Bauwerk,
- unteren Abdeckbleche, großflächig abblätternde
Beschichtung, vereinzelt mit Unterrostungen

2234503_0_2019H_R-BERÜHRUNGSSCHUTZ
BLECH ANGEROSTET

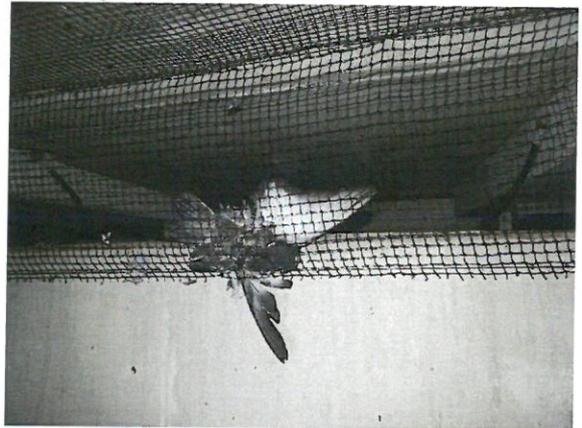
[81] S=0, V=1, D=2 BSP-ID 235-02
Vogelschutz, Gesamtes Bauteil, Nicht fachgerecht, Beide
Widerlager

2234503_0_2019H_VOGELSCHUTZ WL-H NICHT
FACHGERECHT

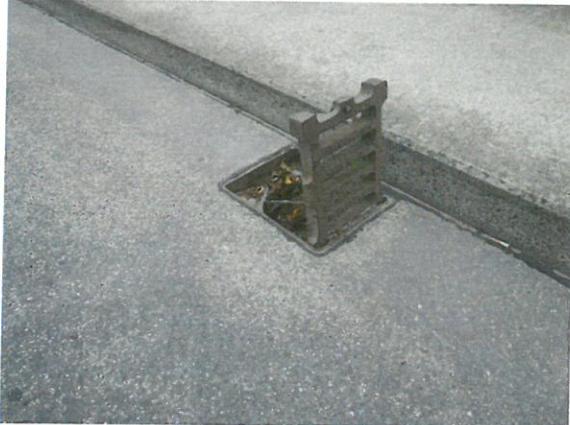
[55] S=0, V=1, D=0 BSP-ID 252-13
Rost des Ablaufes, Gesamtes Bauteil, Nicht verschlossen,
Anzahl: 2 Stelle(n), Vorne und hinten am Bauwerk,
Beidseitig, Oben auf dem Bauwerk,
Unterhaltungsmangel,
- die vorderen Brückenabläufe sind verschließbar, aber
nicht verschlossen
- die hinteren Abläufe sind nicht verschließbar
ausgebildet (nach Riz Was 8, Blatt 1, sind die Abläufe 50
m vor und hinter dem Bauwerk diebstahlsicher nach Riz
Was 1 auszuführen), Maßnahme {9}

2234503_0_2016E_RE BRÜCKENABLAUF MIT NICHT VERSCHLOSS ROST

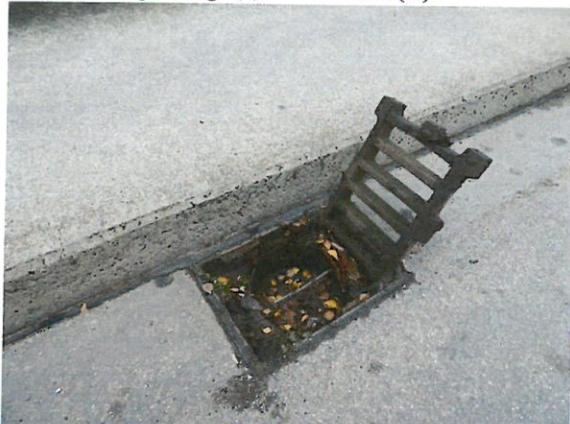
[22] S=0, V=0, D=1 BSP-ID 252-10
Schmutzfang des Ablaufs, Alle, Nicht gereinigt, Anzahl: 4 Stück, Vorne und hinten am Bauwerk, Beidseitig, Unterhaltungsmangel, , Maßnahme {8}

2234503_0_2019H_V-L-ABLAUF VERSCHMUTZT

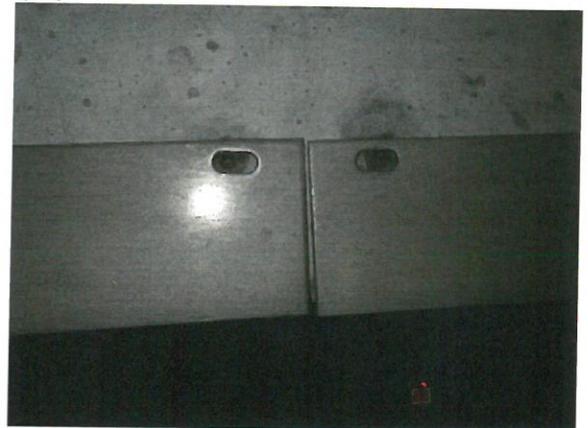
[41] S=1, V=1, D=1 BSP-ID 312-03
Erdung, Schraube, Vereinzelt, Fehlt, Anzahl: 2 Stück, Mitte längs am Bauwerk, Rechts, Unten außen, - 2 Stück fehlende Schraubbefestigungen an rechten Anschlagsschiene am LT 4 über dem Gleis 2, Maßnahme {11}

2234503_0_2013H_FEHLENDE SCHRAUBEN AN ANSCHLAGSCHIENE RE

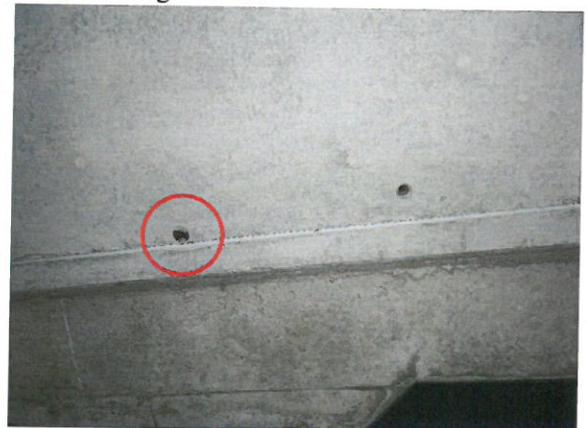
[63] S=0, V=0, D=1 BSP-ID 312-03
Erdung, Bolzen, Vereinzelt, Fehlt, Beidseitig, Unterseite, - beide Kragarme, vor den Berührungsschutzwänden, offene Erdungsbuchsen

2234503_0_2019H_R-KRAGARM ERDUNGSBUCHSE OFFEN

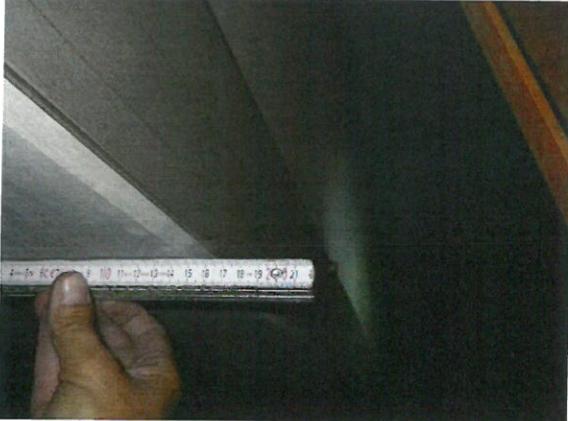
[40] S=0, V=1, D=0 BSP-ID 999-99-99
Erdung, Seitenblech, Gering, Entspricht nicht den Vorschriften, Vorne am Bauwerk, Rechts, Unten außen, - zu geringer Überstand der Anschlagschiene, Sollüberstand $h = 5 \text{ mm}$, vorhanden $h = -3 \text{ mm}$, damit kein Überstand über dem Gleis 3

2234503_0_2013H_ZU GERINGER ÜBERSTAND DER ANSCHLAGSCHIENE AN LT4 UNT RE

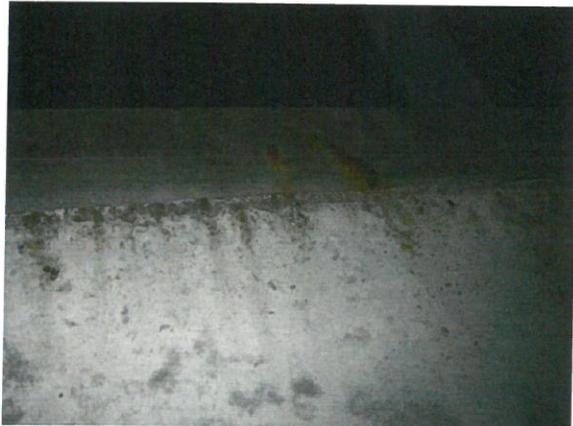
[39] S=0, V=0, D=1 BSP-ID 999-99-99
Erdung, Winkel, Punktuell, Rostfahne, Am Ende des Überbaus, Seitenfläche links, - über dem Gleis 1 ist der Kantenschutzwinkel leicht angerostet

2234503_0_2013H_ANGEROSTETER KANTENSCHUTZWINKEL LI HI

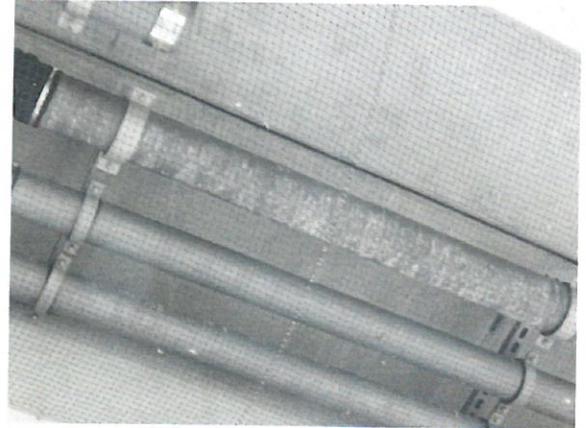
[25] S=0, V=1, D=1 BSP-ID 261-12
Leitungen, Bereichsweise, Vogelkotablagerung, Beidseitig, Oberseite, Unterhaltungsmangel, , Maßnahme {7}

2234503_0_2019H_LEITUNGEN VORNE RECHTS VOGELKOT

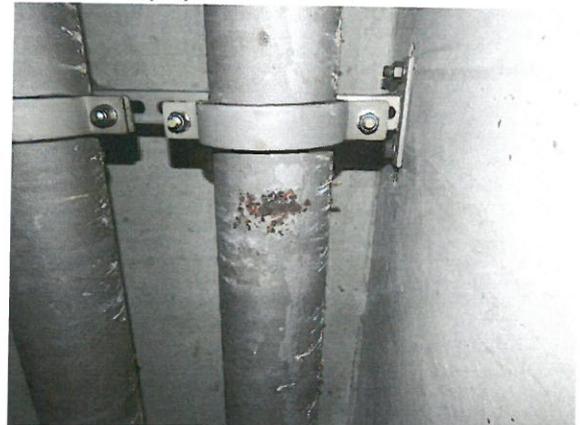
[76] S=0, V=0, D=1 BSP-ID 261-08
Leitungen, Rohr, Mehrfach, Abgeplatzte Beschichtung, Untergrund rostig, Beidseitig, Unter dem Bauwerk, , Maßnahme {17}

2234503_0_2019H_LEITUNGEN MITTIG RECHTS ANGEROSTET

Art der Leistung **Instandsetzung Entwässerungseinrichtungen (ohne ME -H-)**
Menge Geschätzte Kosten
Dauer der Maßnahme Ausführungsjahr
Dringlichkeit **Mittelfristig**
Maßnahmenfixierung **Keine Maßnahme festgelegt**
Projektbezeichnung
Bemerkung **- Ausbesserungen am Korrosionsschutz der Entwässerungsleitungen**
Zugeordnete Schäden:
[76]

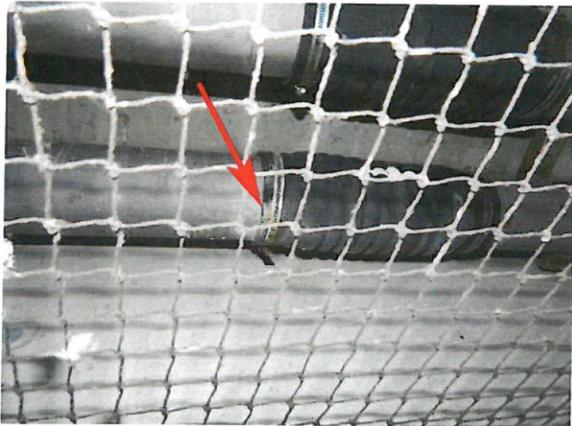
Dehnstück der Flüssigkeitsleitung, Gummi, Eine Stelle, Undichte Stelle, Vorne am Bauwerk, Links, Unter dem Bauwerk,

- Leitungen zwischen Hauptträger 1 und 2, vorne, linke Leitung, geringe Undichtigkeiten vor dem Dehnstück, Maßnahme {9}

2234503_0_2019H_LEITUNG VORNE LINKS
UNDICHTE STELLE

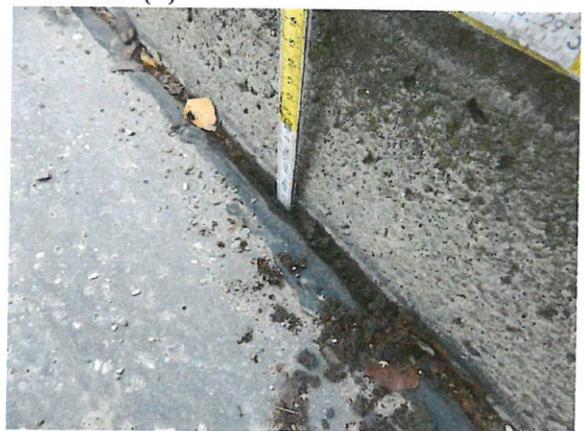
- der Fugenverguss löst sich vom rechten Schrammbord ab und quillt aus der Fuge, Ablösungen bis $t = 1,0$ cm, Maßnahme {4}

2234503_0_2019H_BELAG L-FUGE
HERAUSGEQUOLLEN

Art der Leistung **Instandsetzung von Belagsfugen (lfd m -A-)**
Menge Geschätzte Kosten
Dauer der Maßnahme Ausführungsjahr
Dringlichkeit **Kurzfristig**
Maßnahmenfixierung **Keine Maßnahme festgelegt**
Projektbezeichnung
Bemerkung **- Erneuerung des bit, Fugenvergusses
- Verschließen von Rissen**

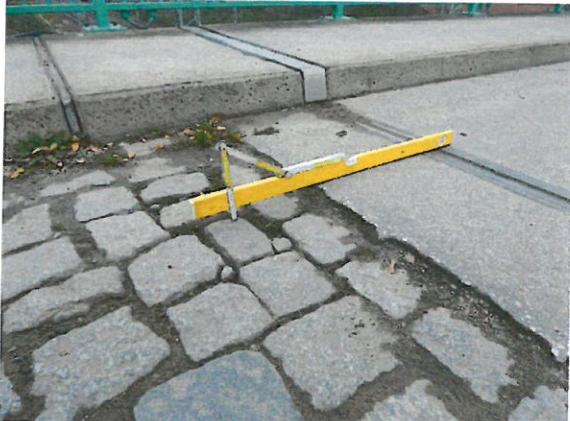
[46] S=0, V=1, D=1 BSP-ID 241-03
 Fahrbahnbelag, Pflasterung, Bereichsweise, Abgesackt /
 Setzung, Vor dem Bauwerk, Beidseitig,
 - der anschließende Fahrbahnbelag ist vor dem Bauwerk
 im Widerlagerhinterfüllbereich abgesackt, an den
 Fahrbahnrändern vor dem Überbau Versackungen bis h =
 3,5 mm, Maßnahme {3}

2234503_0_2019H_FAHRBAHN VORNE LINKS
 VERSACKUNGEN

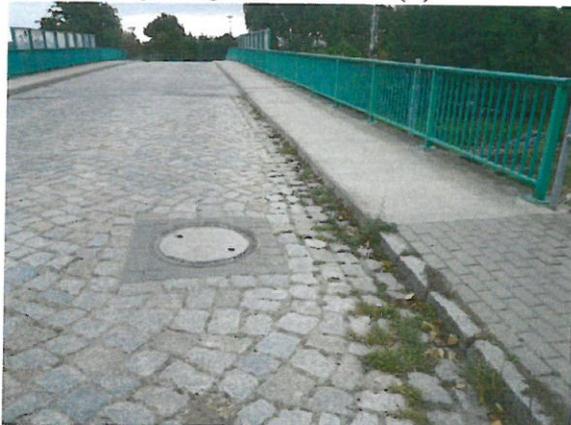
[48] S=0, V=0, D=1 BSP-ID 241-14
 Fahrbahnbelag, Pflasterung, Bereichsweise, Bewachsen,
 Vor dem Bauwerk, Beidseitig, Oberseite,
 Unterhaltungsmangel, , Maßnahme {8}

2234503_0_2016E_RE GOSSE MIT BEWACHS
 PFLASTERFUGEN

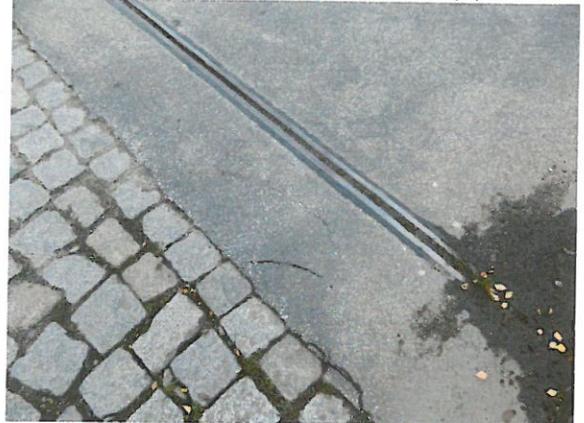
[47] S=0, V=0, D=2 BSP-ID 241-05
 Fahrbahnbelag, Gussasphalt, Stellenweise, Rissig, Am
 Anfang des Bauwerks, Rechts, Oberseite,
 - Gussasphalt auf der vorderen Kammerwand ist im
 rechten Bereich stark rissig, Maßnahme {4}

2234503_0_2019H_BELAG VORNE RECHTS RISSIG

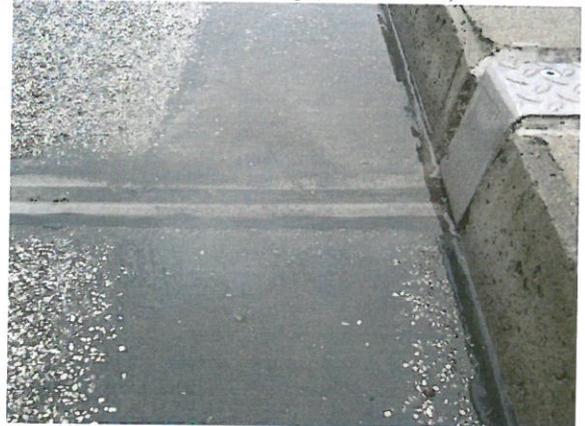
[16] S=0, V=1, D=0 BSP-ID 241-11
 Entwässerungsrinne vor dem Bord, Stellenweise,
 Wasserstau, Ablauf mangelhaft, Vorne und hinten am
 Bauwerk, Rechts,
 - rechts, im Bereich der Fahrbahnübergänge stehendes
 Wasser mit Pfützenbildung (bis 1cm tief)

2234503_0_2006H_FÜ A10 RE STEHENDES WASSER

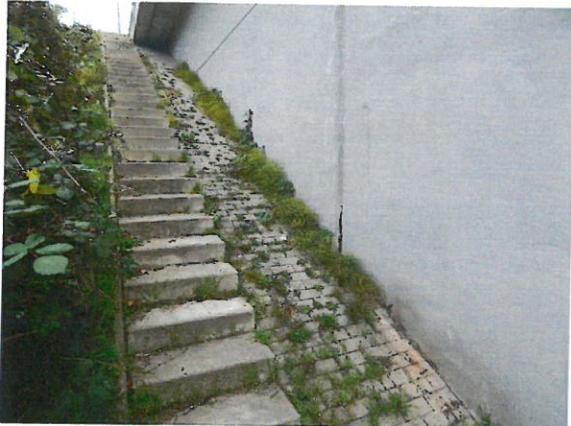
Böschungspflaster im Bereich des Widerlagers, Pflasterung, Bereichsweise, Bewachsen, Beide Widerlager, Beidseitig, Unterhaltungsmangel, , Maßnahme {8}

2234503_0_2019H_R-TRAUFPFLASTER WL-V BEWACHSEN

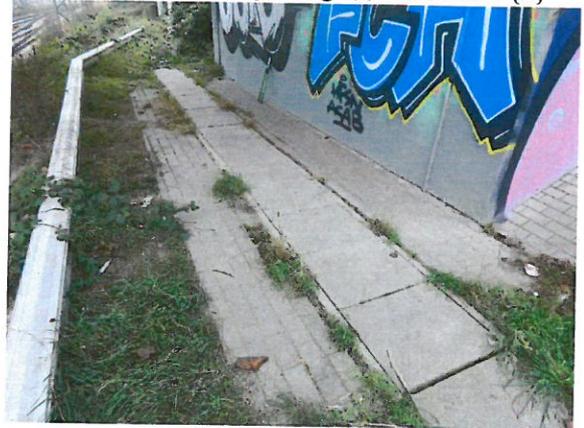
Berme im Bereich des Widerlagers, Pflasterung, Großflächig, Bewachsen, Widerlager vorn, Unter dem Bauwerk, Unterhaltungsmangel, , Maßnahme {8}

2234503_0_2019H_BERMENPFLASTER WL-V BEWACHSEN

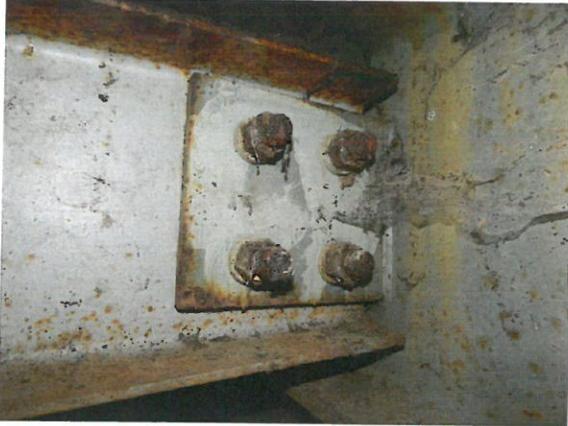
Trägerrost, Schraube, Größtenteils, Verrostet, Unterseite

DMBK_07_0_2019H_QT-2 SCHRAUBEN
VERROSTET

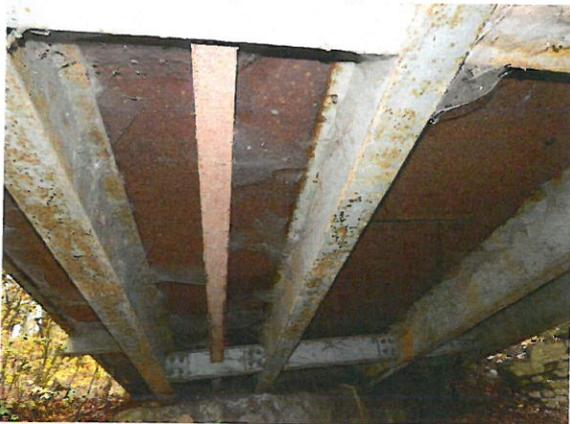
Trägerrost, Doppel-T-Profil, Großflächig, Abgeplatzte
Beschichtung, Untergrund rostig, Unterseite

DMBK_07_0_2019H_TRÄGERROST HINTEN LINKS
UNTERROSTUNGEN

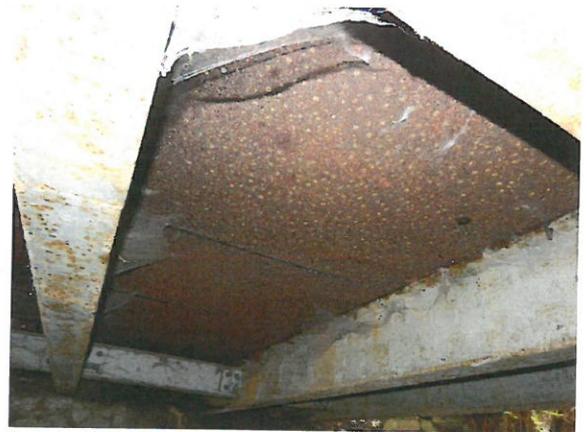
Platte, Blech, Gesamtes Bauteil, Angerostet, Unterseite,
- an der gesamten Unterseite des Deckbleches ist keine
Beschichtung festzustellen

DMBK_07_0_2019H_DECKBLECH HINTEN MITTIG
ROSTIG

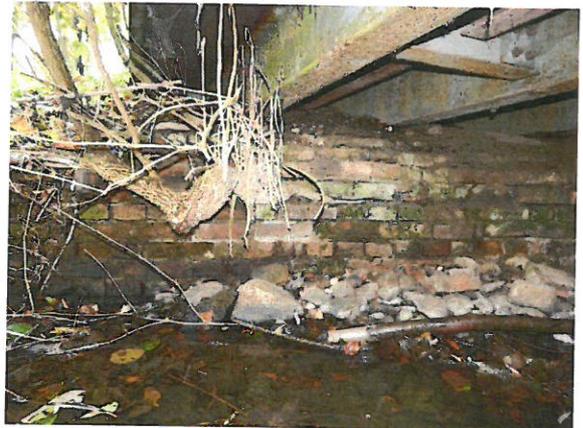
Widerlager, Tragendes Mauerwerk, Bereichsweise,
Brüchig, Widerlager vorn, Unterhaltungsmangel,
- die Mauerwerksfugen sind stark rissig und Brüchig,
mehrfach herausgebrochene Ziegel, bereichsweise
aufgelockertes und brüchiges Mauerwerk
- rechts Gefahr durch Wurzeldruck, die Mauerwerksfugen
sind stark durchwurzelt, Steinreihen sind angehoben und
verschoben

DMBK_07_0_2019H_WL-V RECHTS BEWUCHS MW
BRÜCHIG

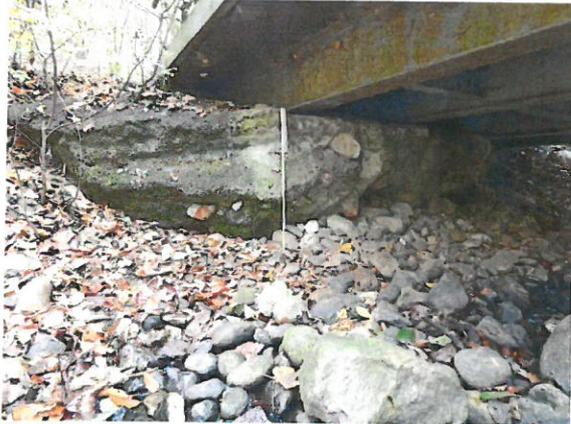
[6] S=2, V=0, D=3 BSP-ID 021-02
Widerlager, Beton, Großflächig, Ausgewaschen, Fläche:
5,00 m², Widerlager hinten, Quer durchgehend,
Wasserwechselzone,
- Widerlager aus einem Beton mit Ziegelbruch weist im
Wasserwechselbereich Ausspülung bis t = 60 cm auf

DMBK_07_0_2019H_WL-H AUSSPÜLUNGEN

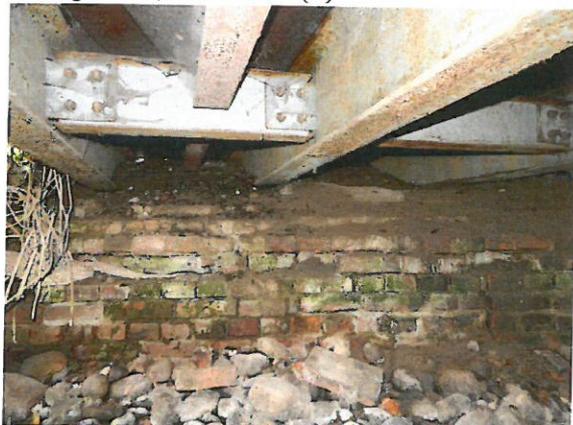
[4] S=0, V=0, D=2 BSP-ID 020-05
Auflagerbank, Gesamtes Bauteil, Schmutzablagerung,
Beide Widerlager, Oberseite, Unterhaltungsmangel,
- auf beiden Auflagerbänken starke Versandungen bis h =
30 cm
- an den Außenseiten neben dem Überbau stellenweise
junger Baumbewuchs
- Widerlager hinten, mittig, Baumbewuchs im Bereich der
Auflagerbank, Maßnahme {2}

DMBK_07_0_2019H_AUFL-BANK WL-V MITTIG
VERSANDUNGEN

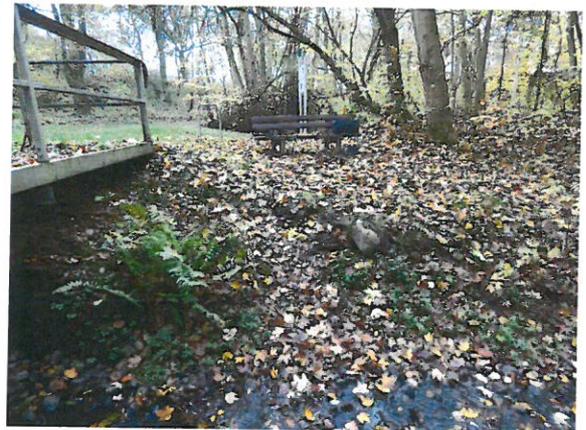
DMBK_07_0_2019H_L-FL WL-V WEGGEBROCHEN

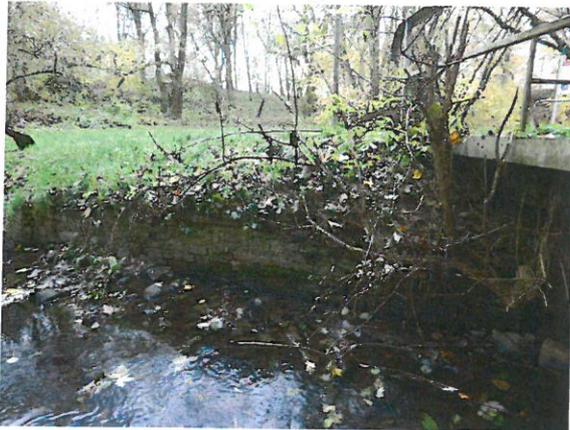
[5] S=1, V=0, D=2 BSP-ID 027-10
Flügel, Tragendes Mauerwerk, Größtenteils, Brüchig,
Widerlager vorn, Rechts,
- rechter Flügel, die Mauerwerksfugen sind stark rissig
und brüchig, mehrfach herausgebrochene Ziegel,
bereichsweise aufgelockertes und brüchiges Mauerwerk,
die obere Steinlage nach außen gedrückt, die Oberseite ist
stark mit Unkraut überwachsen und nicht prüfbar

DMBK_07_0_2019H_R-FL WL-V MAUERWERK
BRÜCHIG

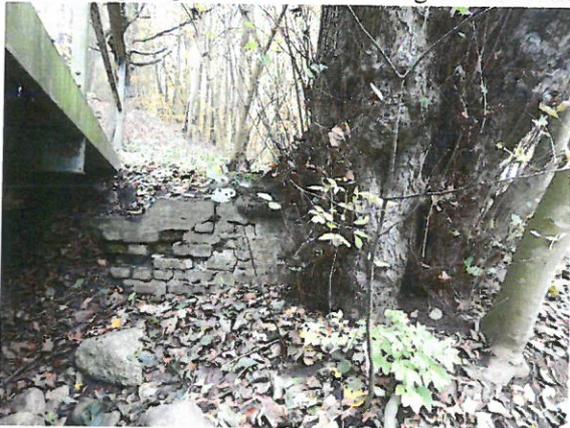
- rechter Flügel ist vollständig vom Widerlager abgerissen
- rechter Flügel, die Mauerwerksfugen sind stark rissig und brüchig, teilweise herausgebrochene Ziegel, großflächig aufgelockertes und brüchiges Mauerwerk

DMBK_07_0_2019H_R-FL WL-H MAUERWERK
BRÜCHIG

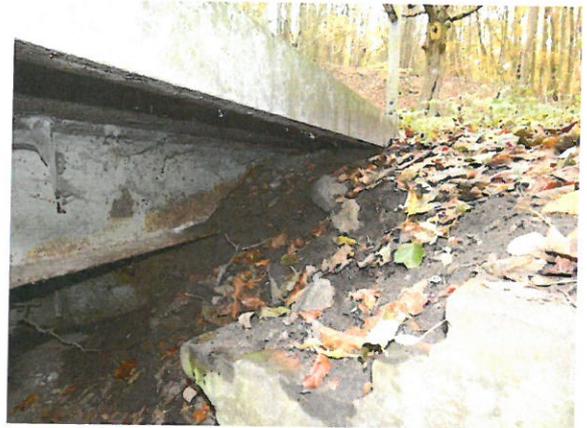
Sonstige Gelenke, Gesamtes Bauteil, Prüfung behindert durch Schmutz, Anzahl: 8 Stück, Beide Widerlager,
- die Auflager der Hauptträger sind auf Grund der starken Verschmutzungen nicht prüfbar, Haupt- und Längsträger haben im Bereich der Auflagerbänke starken Erdstoffkontakt, Versandungen führen zum Feuchtigkeitsstau an den Stahlträgern und fördern die Korrosion, Maßnahme {2}

DMBK_07_0_2019H_HT-4 HINTEN
INGESCHÜTTET

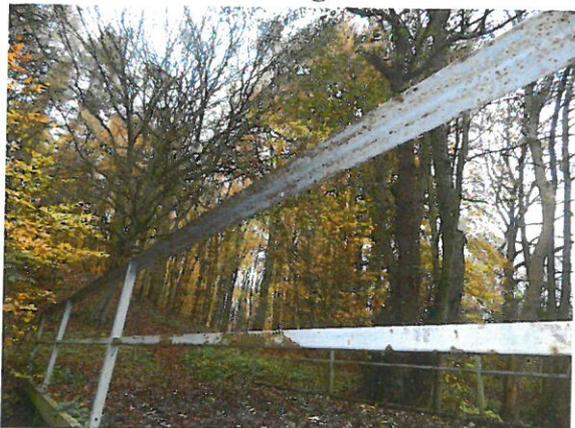
Holmgeländer ohne Seil, mit einer Knieleiste oder mehreren Knieleisten, Großflächig, Abgeplatzte Beschichtung, Untergrund rostig, Beidseitig, Oben auf dem Bauwerk

DMBK_07_0_2019H_L-GEL MITTIG
UNTERROSTUNGEN

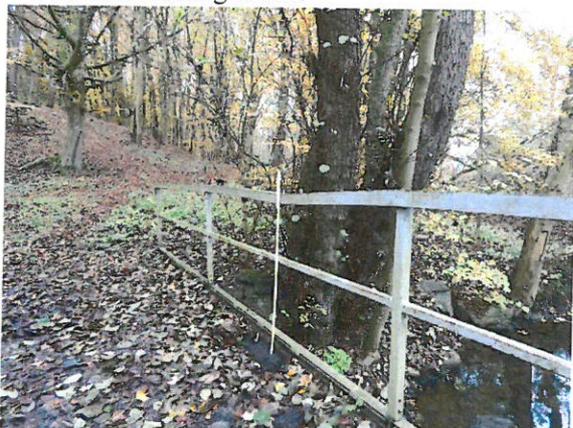
DMBK_07_0_2019H_R-GEL HINTEN HANDLAUF
VERFORMT

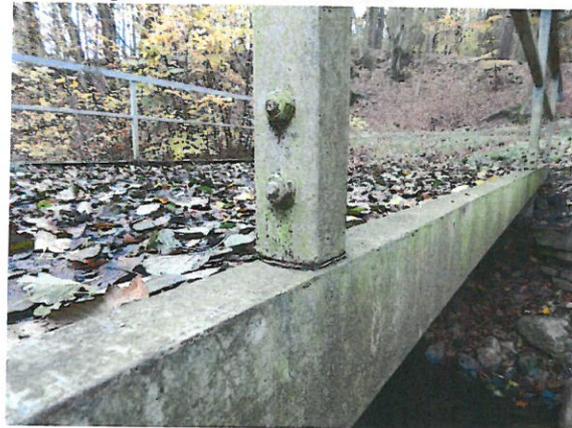
DMBK_07_0_2019H_R-GEL ENTW-ÖFFNUNGEN
FEHLEN

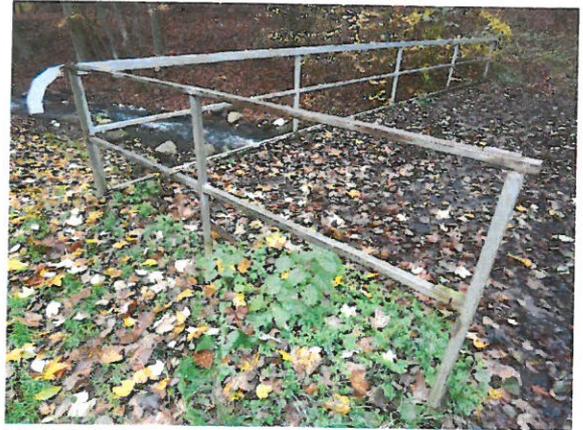
DMBK_07_0_2019H_V-ABSPERRUNG UNTERROSTUNGEN

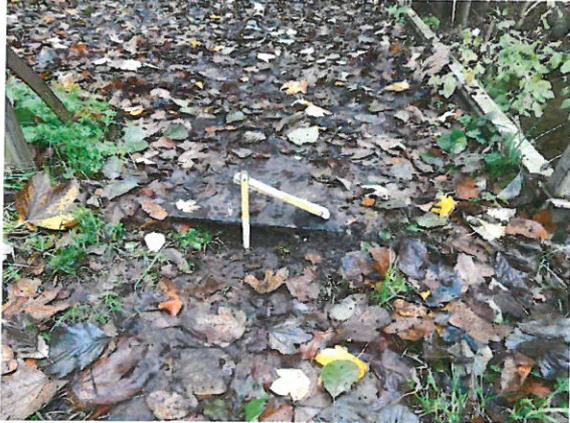
DMBK_07_0_2019H_V-ÜBERGANG ABSATZ
DURCH AUSSPÜLUNGEN
