Beschlussvorlage Gemeinde Groß Stieten	Vorlage-Nr: VO/GV03/2021-0680 Status: öffentlich Aktenzeichen:
Federführend: Bauamt	Datum: 16.08.2021 Einreicher: Bürgermeister
Beschluss über die Durchführung und Finanzierung von Sanierungsmaßnahmen an der Kita Groß Stieten	
Beratungsfolge:	
Beratung Ö / N	Datum Gremium
Ö	29.09.2021 Ausschuss für Gemeindeentwicklung, Bau, Verkehr und Umwelt Groß Stieten
Ö	20.10.2021 Gemeindevertretung Groß Stieten

Kindertagesstätte Groß Stieten – Fotodokumentation

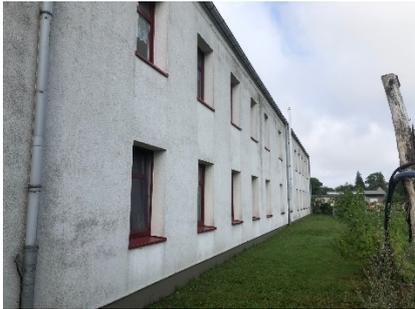
Abb. 1 Nordseite

Die Fassade weist an mehreren Stellen großflächige Bildungen von Schimmel und Algenbelag vor. Des Weiteren ist der Sockelbereich beschädigt. Besonders im Eingangsbereich kann Feuchtigkeit durch offene Stellen eindringen. Dies zur Schimmelbildung im Innenbereich führt.

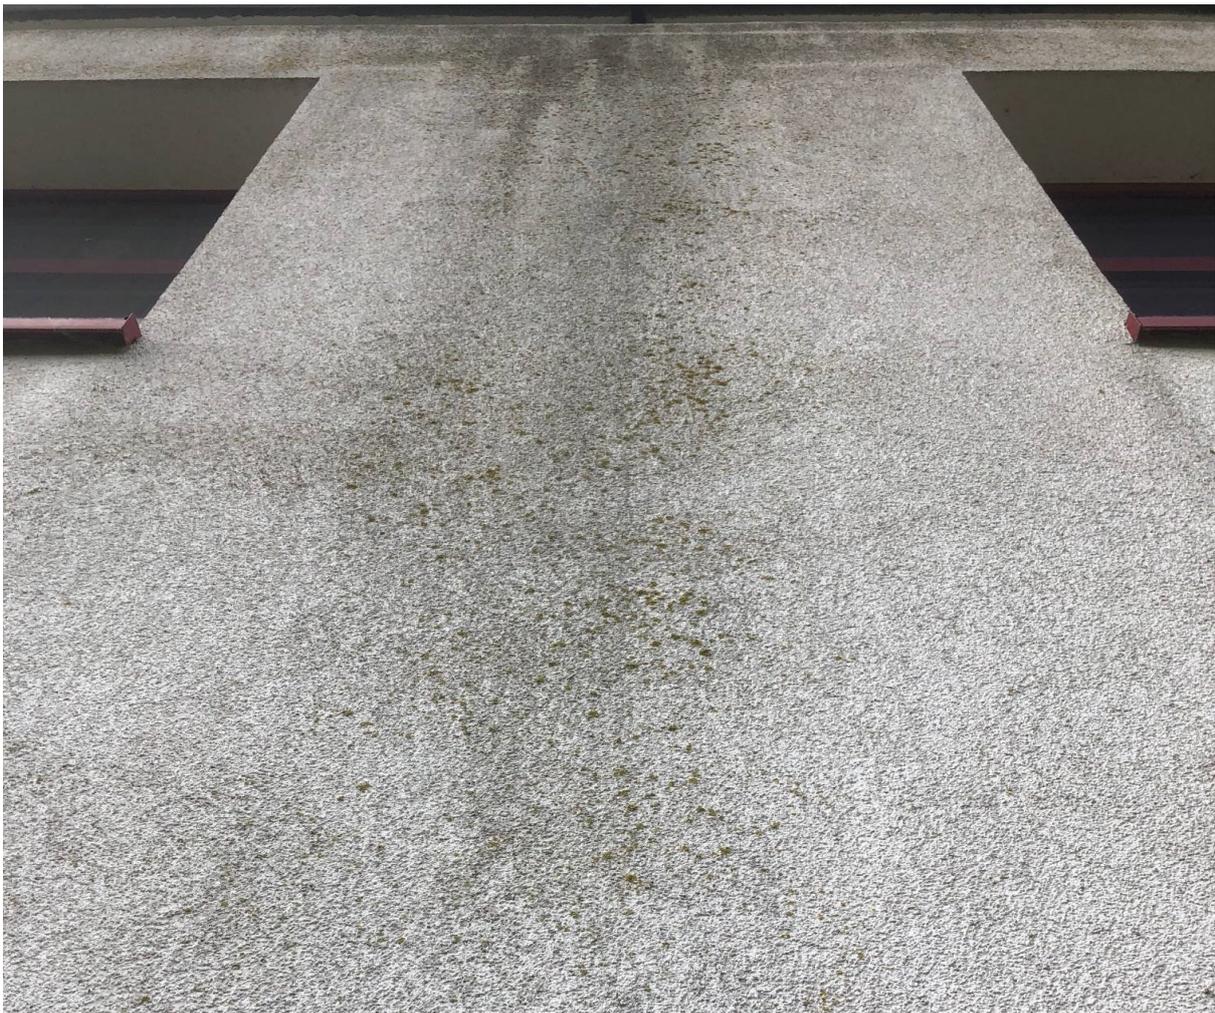
Algen- und Schimmelbildung auf der Fassade Nordseite

1.5	Fassadenfläche zur Beseitigung von Schimmel und Algen mit Capadox oder gleichwertigem nach Herstellervorschriften behandeln	500m ²	6,70	3.350,00
1.6	Fassadenflächen mit Mircophan-Grundiermittel auf Siliconharzbasis oder gleichwertig streichen	500m ²	1,90	950,00

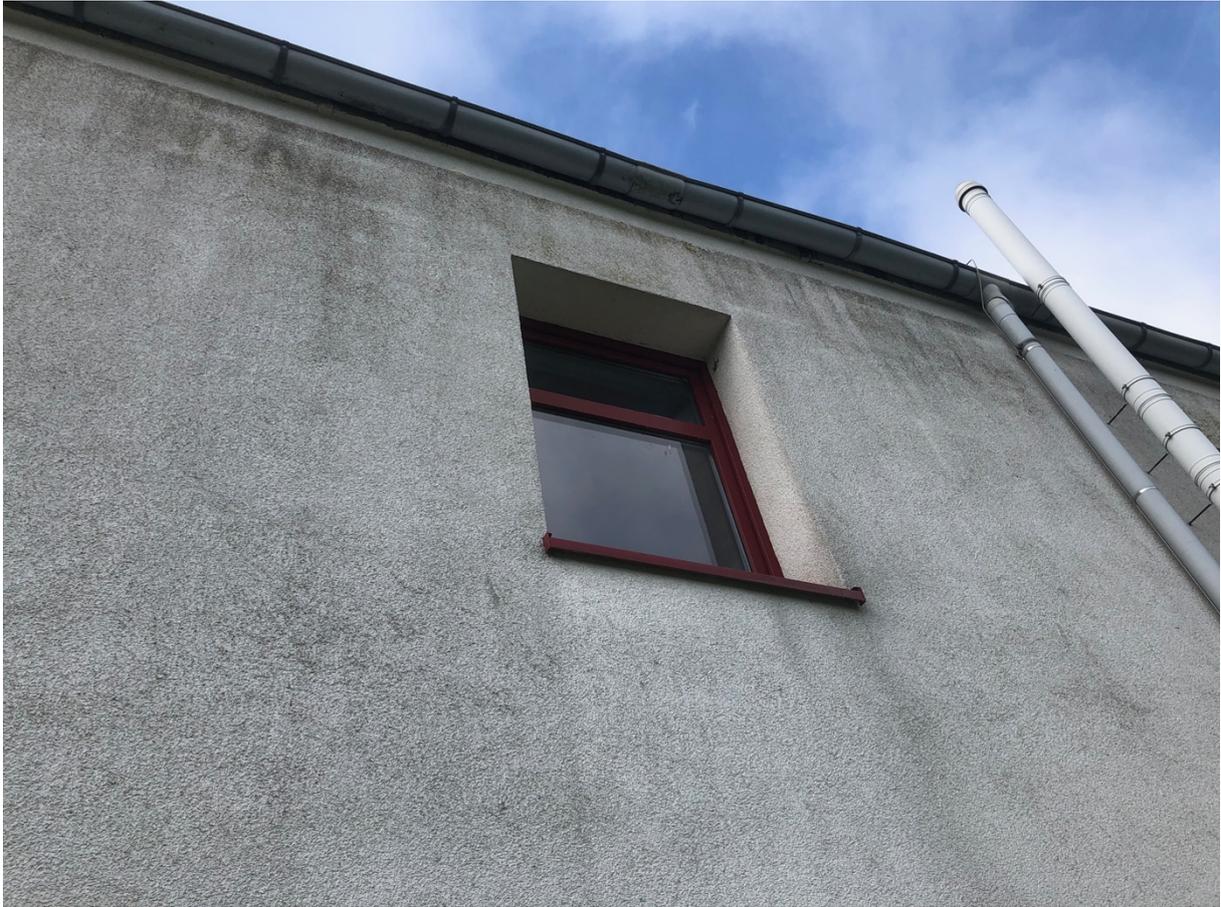
Abb. 4 Schimmelbildung im Dachbereich Nordseite

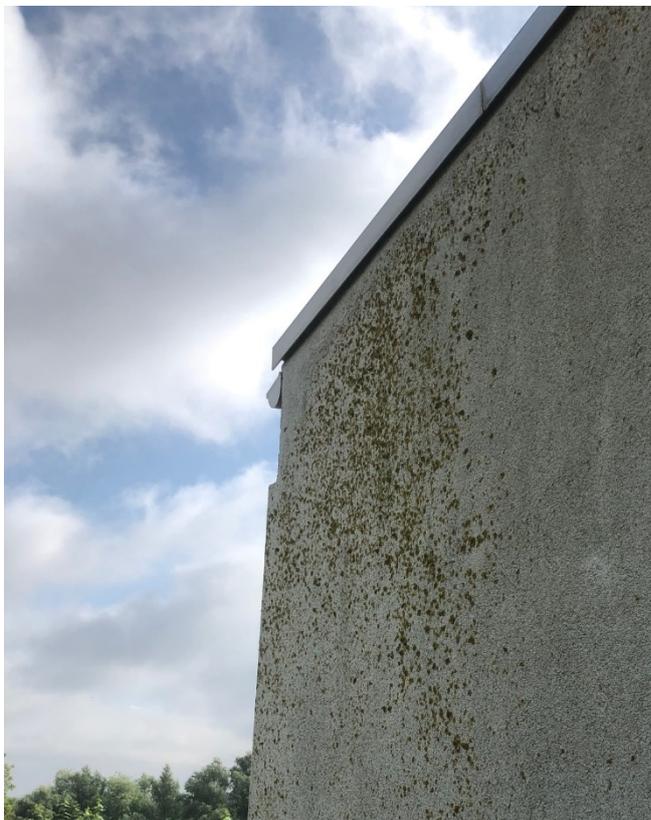
Abb.5 großflächige Algenbildung Westseite

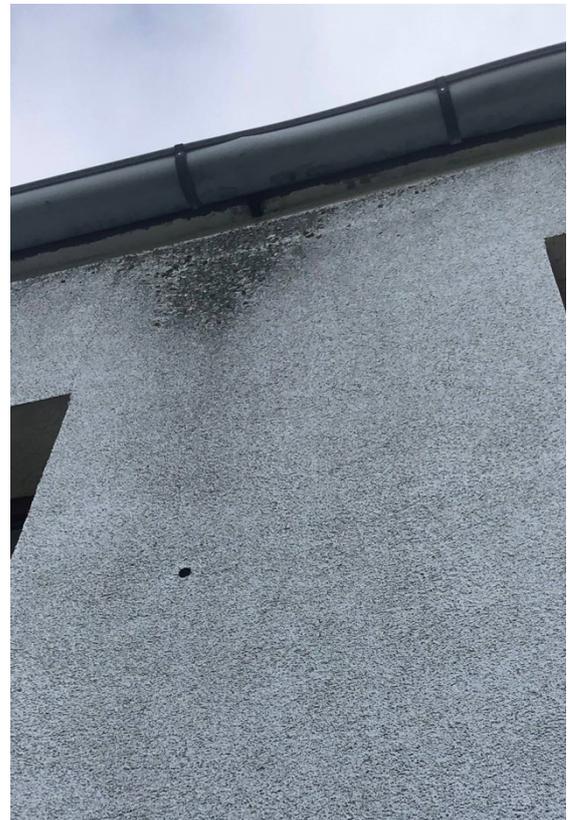
Abb. 6 Schwerer Schimmelbelag unter Dachentwässerung

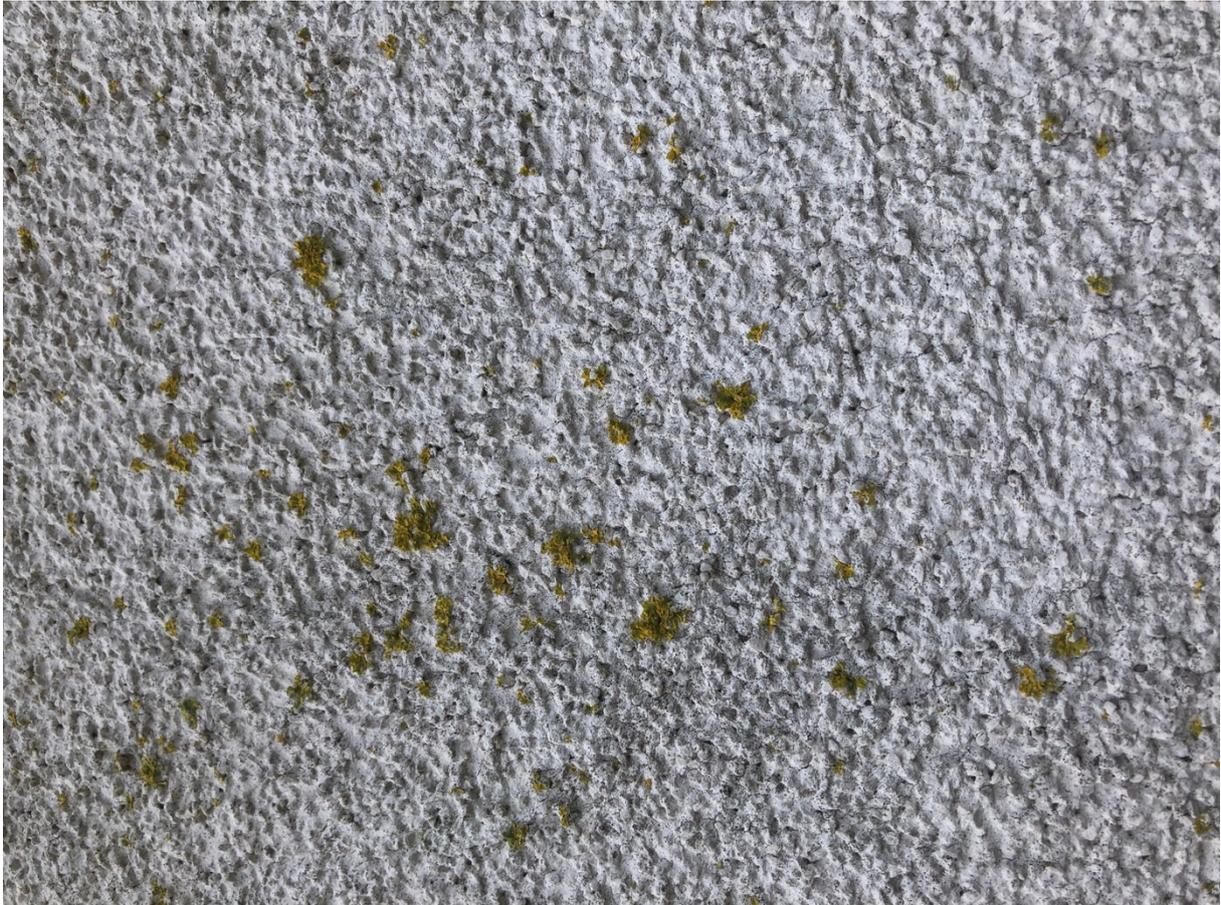
Abb. 7 Nahaufnahme Algenbildung

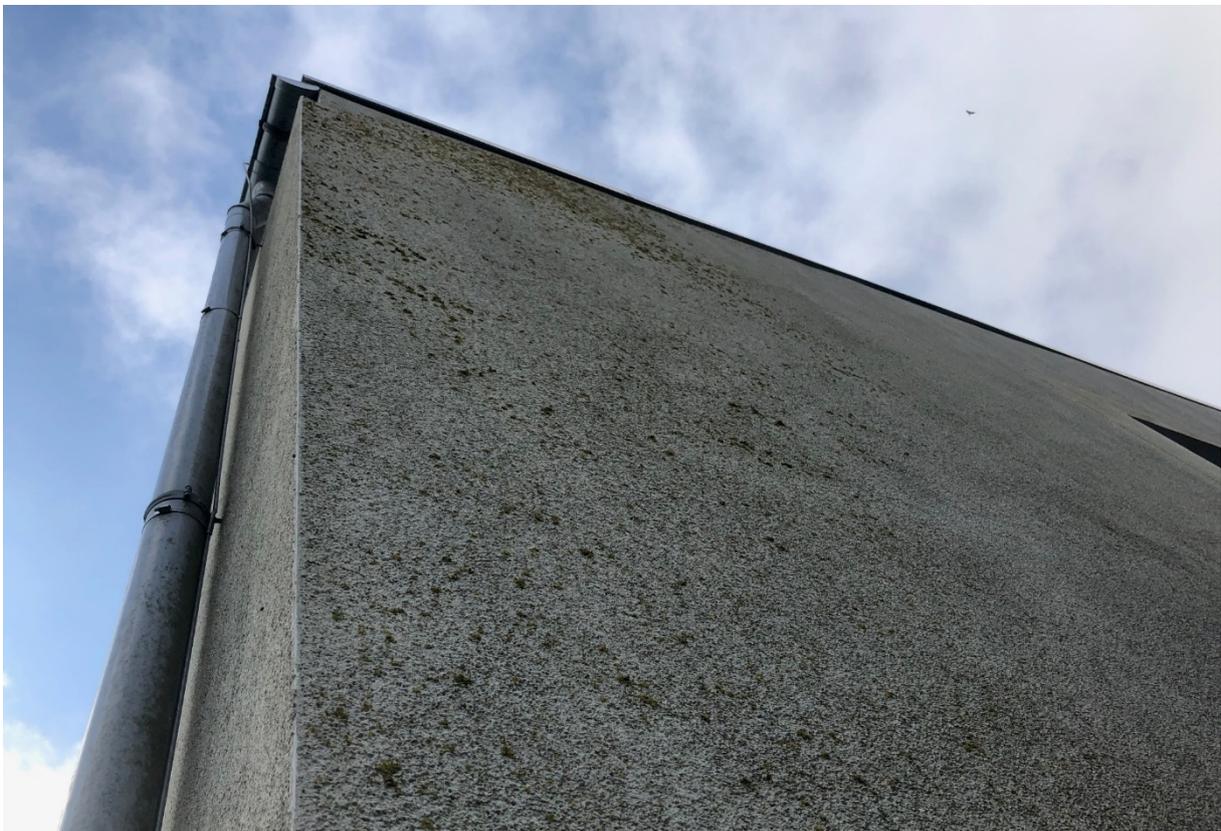
Abb. 8 Algenbildung an der Gebäude Ecke Nord/Ostseite

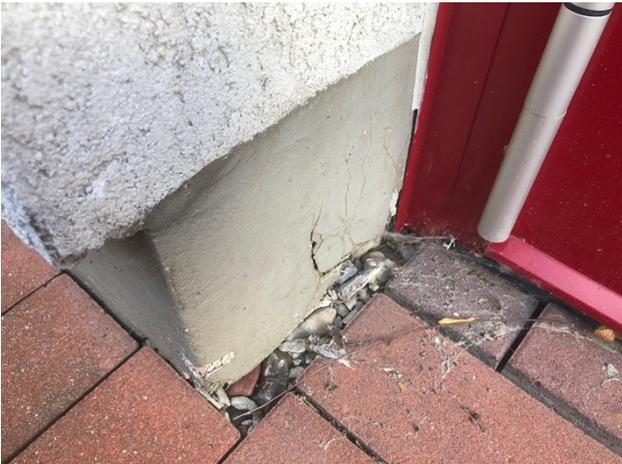
Abb. 10 beschädigter Sockelbereich im Eingangsbereich

1.9	Spritzwasserresistenten Sockelanstrich aufbringen	45m ²	19,90	895,50
				28.695,50

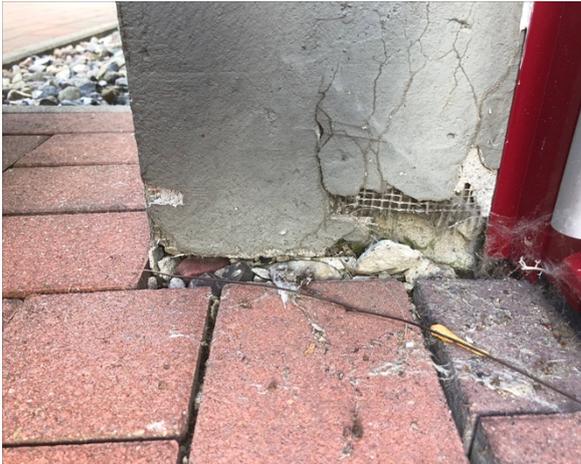
Abb. 11 offenliegendes Armierungsgewebe im Eingangsbereich

1.3	Die Fassade ist auf Risse und Beschädigungen zu prüfen und zu beheben.	1 psch.	1.500,00	1.500,00
1.4	Fenster/ Türen mit selbstklebender Folie abdecken und nach Gebrauch wieder entfernen	500m ²	8,90	4.450,00

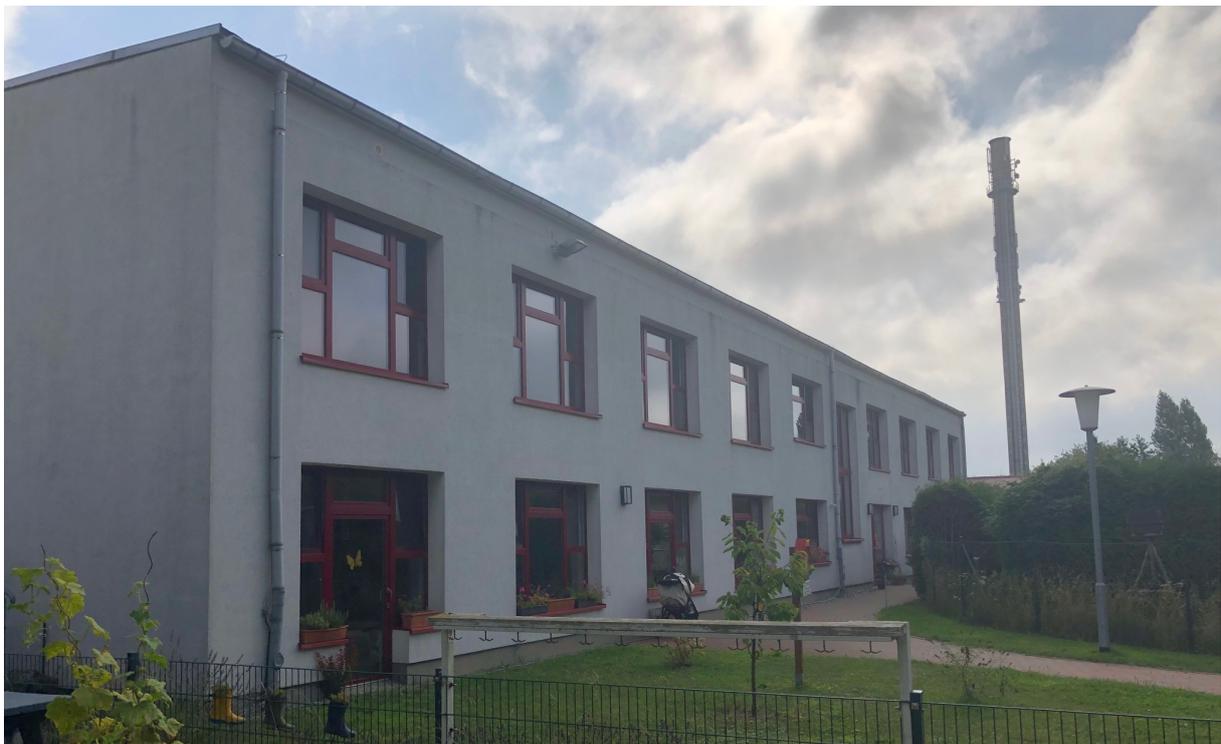
Fast alle Aufenthaltsräume, sowie Schlafräume der Kindertagesstätte befinden sich auf der Sonne gerichteten Südseite. Betreuer und Kinder verbringen dort ihre meiste Zeit am Tag in Hort- Spiel- und Krippenräumen. Im Sommer kann die Raumlufttemperatur über $+26^{\circ}\text{C}$ erreichen. Laut Arbeitsstättenverordnung (ArbStättV) ist dies nicht zulässig. Außerdem können hohe Raumlufttemperaturen die Gesundheit der Kinder gefährden. Daher ist die Anbringung eines Sonnenschutzes notwendig.

Abb. 12 fehlender Sonnenschutz Südseite

Pos. – Nr.	Ausführung	Menge	Einzelpreis In Euro	Gesamtpreis In Euro
2.1	Außenraffstore b/h 2250/1850mm	12 Stück	2.698,00	32.376,00
2.2	Außenraffstore b/h 1050/1850mm	1 Stück	2.136,00	2.136,00
2.3	Außenraffstore b/h 2250/1600mm	4 Stück	2.661,00	10.644,00
2.4	Außenraffstore b/h 1850/3600mm	1 Stück	2.941,00	2.941,00
2.5	Werkplanung	1 psch.	950,00	950,00
2.6	Elektroinstallation Sonnenschutzanlage	1 psch.	3.975,00	3.975,00
2.7	Ausmaß vor Ort und Werkplanung	1 psch.	1.000,00	1.000,00
2.8	Klein- und Befestigungsmaterial	1 psch.	595,00	595,00
2.9	Sonnenschutz liefern, montieren und in Betrieb nehmen	1 psch.	4.500,00	4.500,00
2.10	Wiederherstellen von Putz und Wandanstrich im Bereich der Installation	18 Stück	150,00	2.700,00
				61.817,00

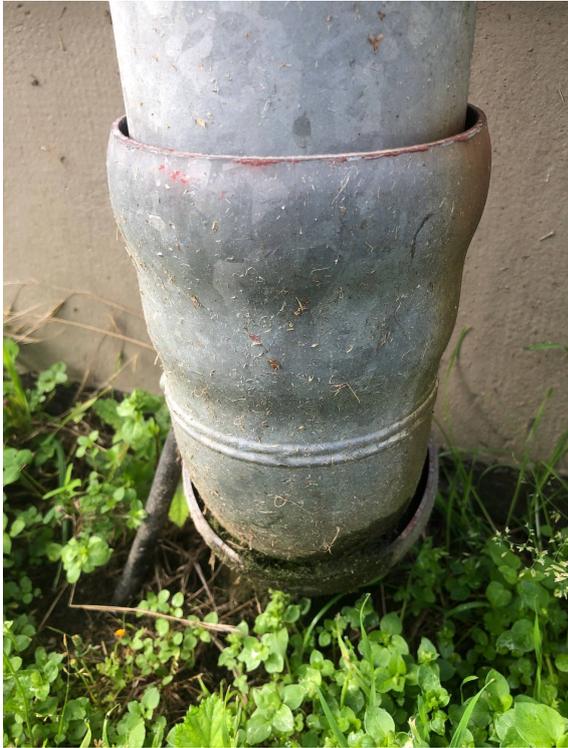
Abb. 13 Fallrohranschluss

Die vorhandene Dachentwässerung befindet sich in einen maroden Zustand und kann das Regenwasser nicht zu 100% vom Gebäude ableiten. Dadurch können schwerwiegende Folge Schäden für das Gebäude entstehen, die auch den Innenbereich betreffen können.

3.3	Regenfallrohre rund nach DIN EN 612 hergestellt aus ..., Nenngröße: DN ..., Metalldicke ... mm, Standardlänge ... m, einschließlich Rohrschellen mit Schraubstift, ... mm, alle 2,00/3,00 m, liefern und fachgerecht montieren.	35 lfd. m	89,00	3.115,00

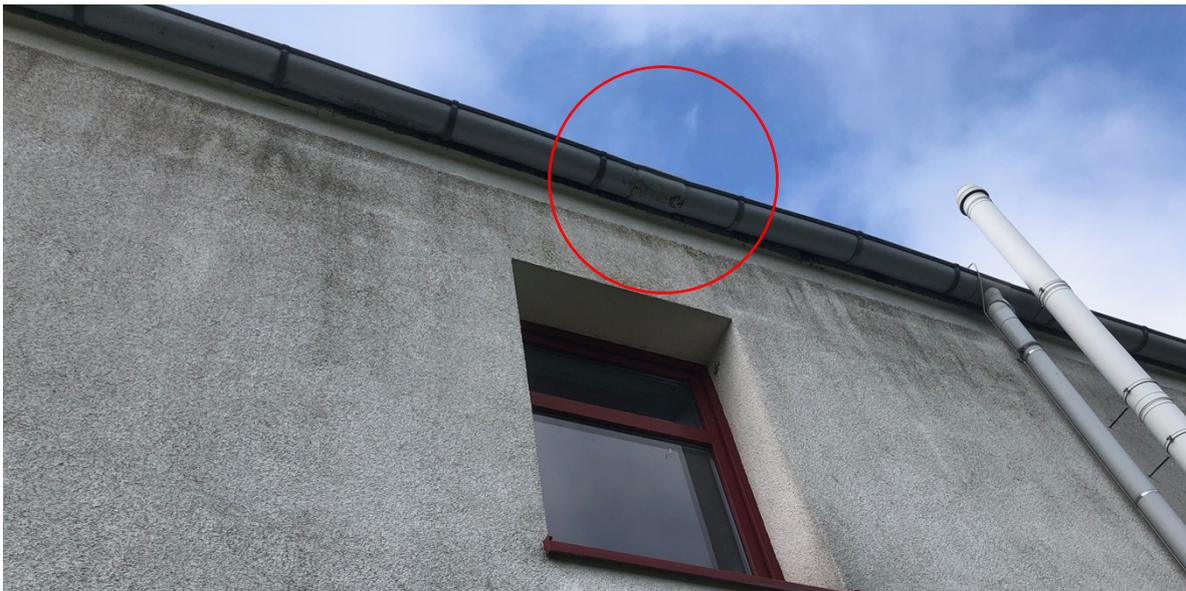
Abb. 15 geflickte Regenrinne Nordseite

3.2	Hängedachrinne, halbrund nach DIN EN 612 hergestellt aus ..., Nenngröße ... mm, Metalldicke ... mm, Einzellänge ... m liefern und fachgerecht montieren. Einschließlich der Rinnenhalter Feder-Feder Querschnitt b x s = ...x ...mm Die Rinnenhalter sind in die Traufe einzulassen und mit geeigneten Befestigungsmitteln zu befestigen. Die Einzellängen sind durch Weichlöten oder Hartlöten miteinander zu verbinden. Dachrinne mit Gefälle von mind. 1 mm/m Angebotenes Fabrikat: ...	71 lfd. m	98,00	6.958,00

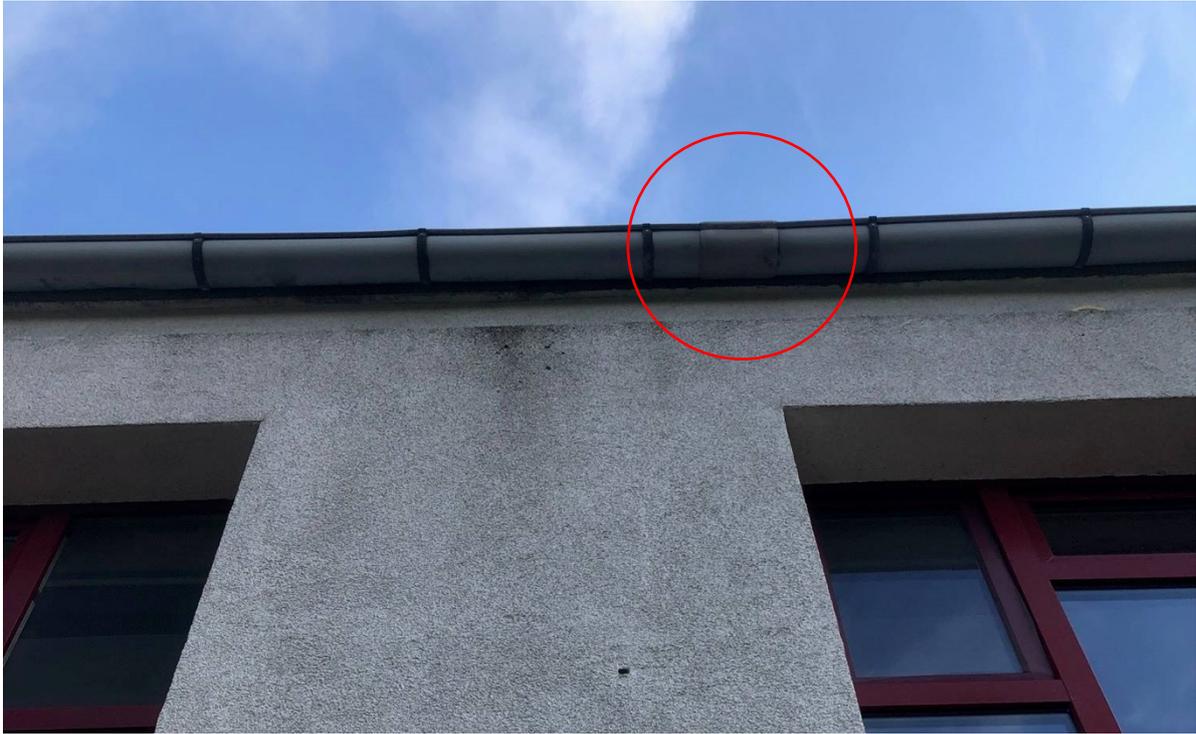
Abb. 16 geflickte Regenrinne Südseite

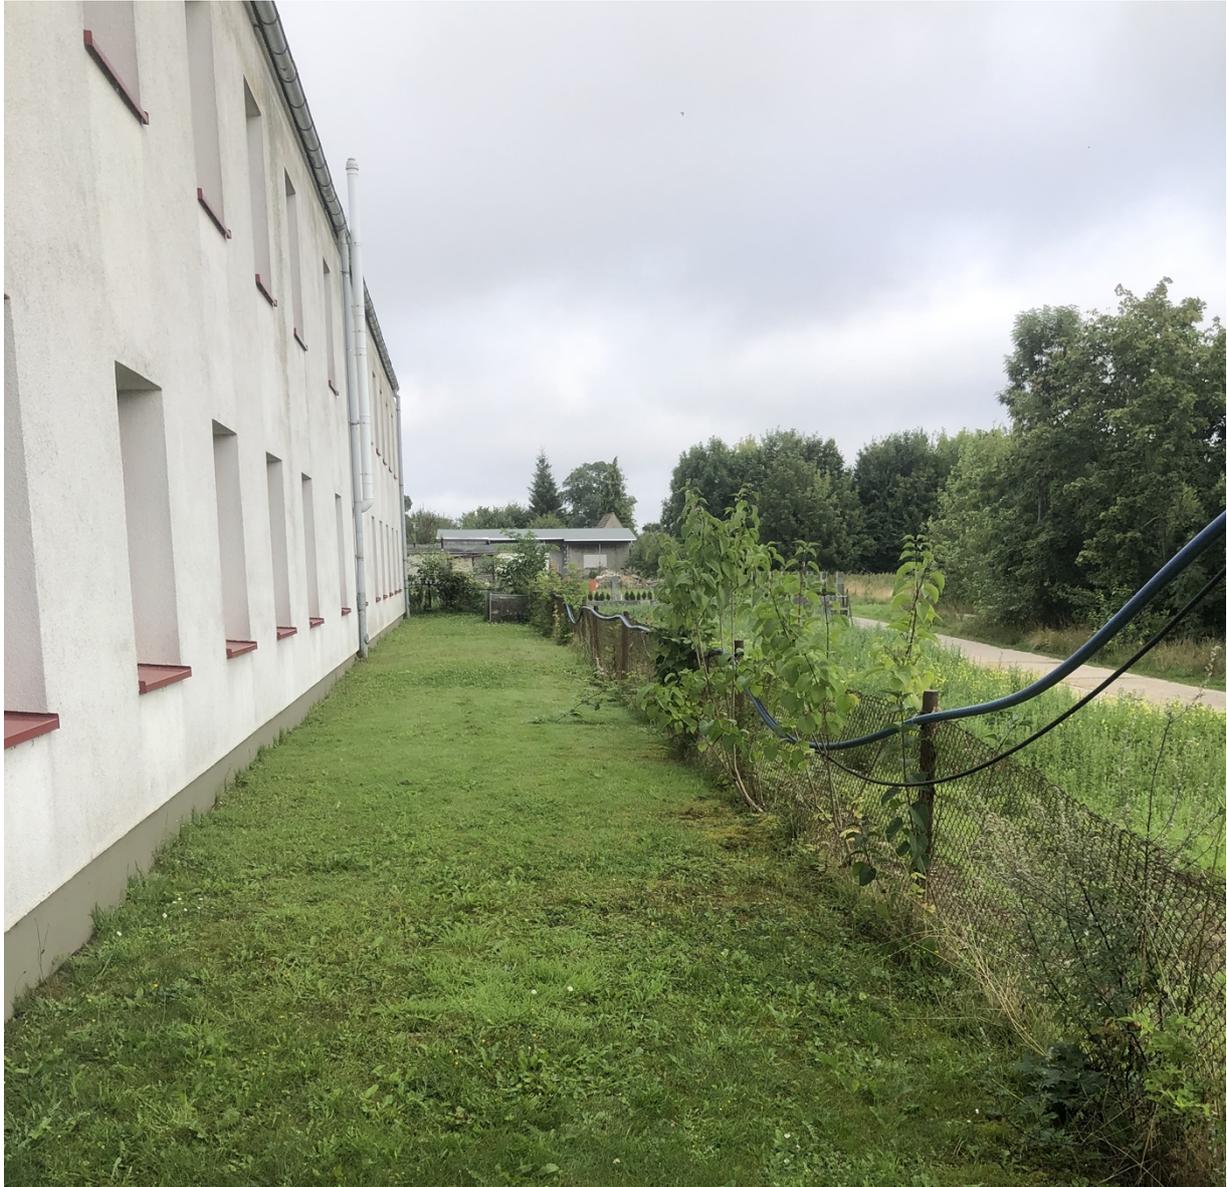
Abb. 17 Außenfläche Nordseite

Der vorhandene Zaun auf der Nordseite, sowie auf dem Spielplatzgelände weist erhebliche bauliche Mängel auf und es besteht eine hohe Verletzungsgefahr für Kinder. Außerdem entspricht die Feuerwehzufahrt auf das Gelände nicht mehr den aktuellen Ansprüchen und ist in einem maroden Zustand.

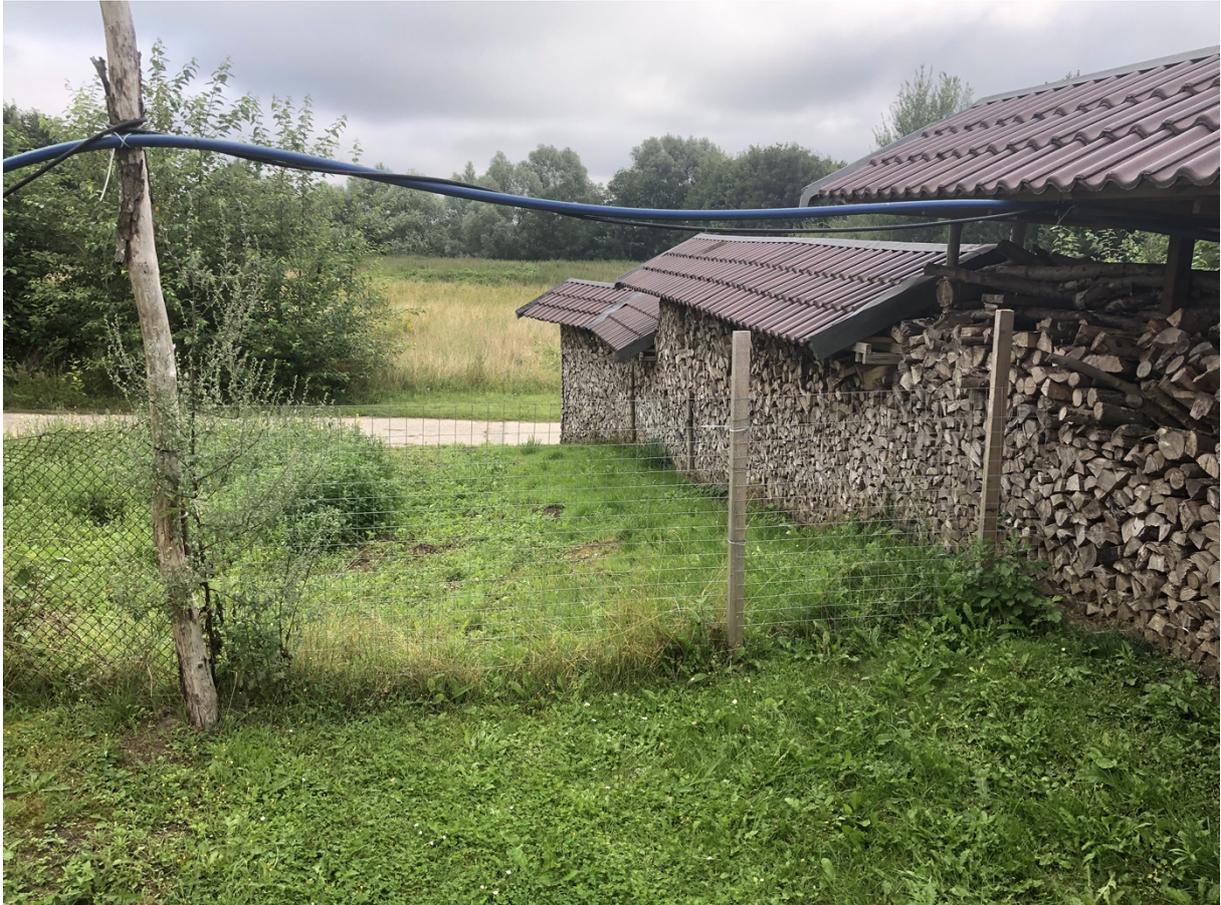
Abb. 18 ehemalige Zaunlücke wurde provisorisch geschlossen

Pos. – Nr.	Ausführung	Menge	Einzelpreis In Euro	Gesamtpreis In Euro
5.1	Bestehender Zaun demontieren und zu entsorgen. Anschließend Pfostenlöcher sind zu schließen	150,00 lfd. m	13,80	2.070,00
5.2	Erdlöcher für Doppelstab Gitterzaun sind herzustellen. B x L x T, 0,20 x 0,20 x 0,60m	61 Stück	15,00	915,00
5.3	Fachgerechtes Setzen und Betonieren der Zaunpfosten	61 Stück	41,00	2.501,00
5.4	Fachgerechtes anbringen der Doppelstab Gittermatten, gekürzte Zaunmatten sind mit der Schnittseite nach Unten zu montieren	150,00 lfd. m	37,80	5.670,00
5.5	Schnittstellen und Eckausbildungen sind mit Kaltzinkspray gegen Korrosion zu schützen	150,00 lfd. m	2,90	435,00
5.6	Eck/Mittel- und Knickverspannung liefern und montieren	32 Stück	9,90	316,80

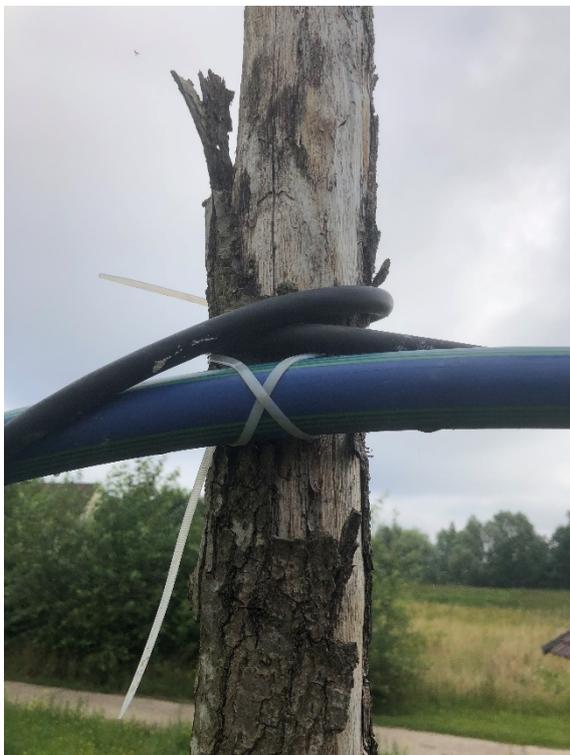
Abb. 19 Wasser- und Stromleitungen laufen über das Flurstück der Kita

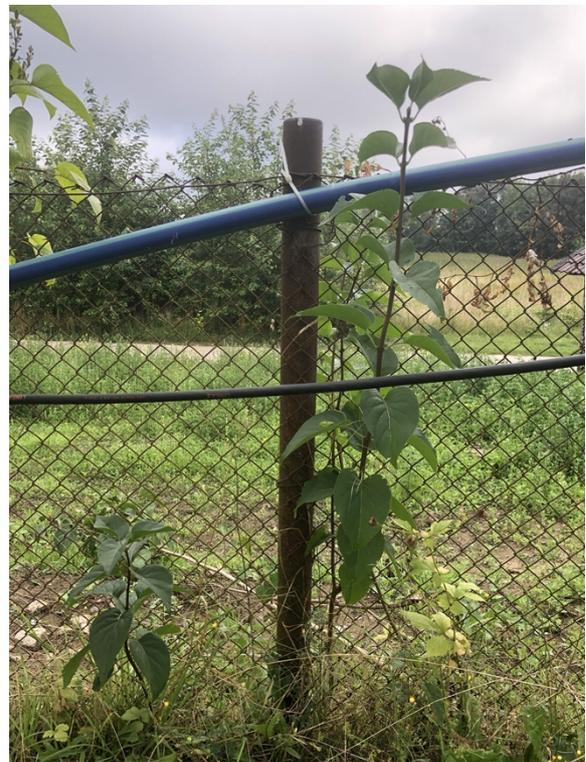
Abb. 20 gerosteter Zaunpfosten

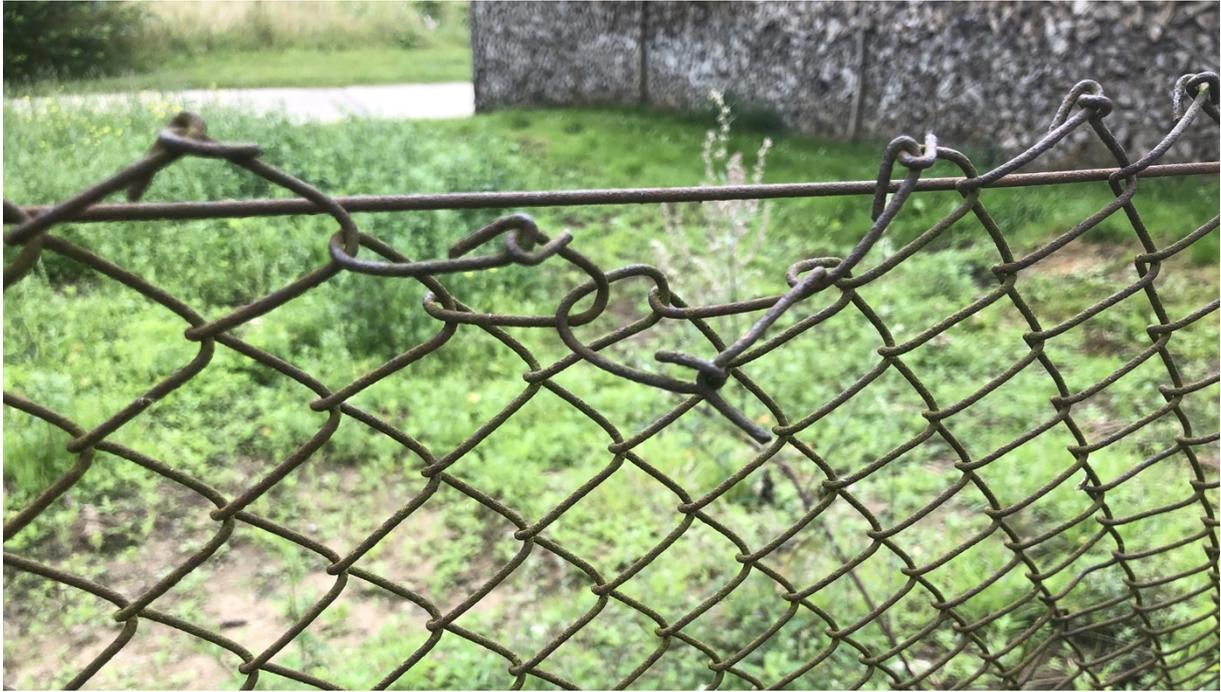
Abb. 21 Verletzungsgefahr durch Zaunmaschen

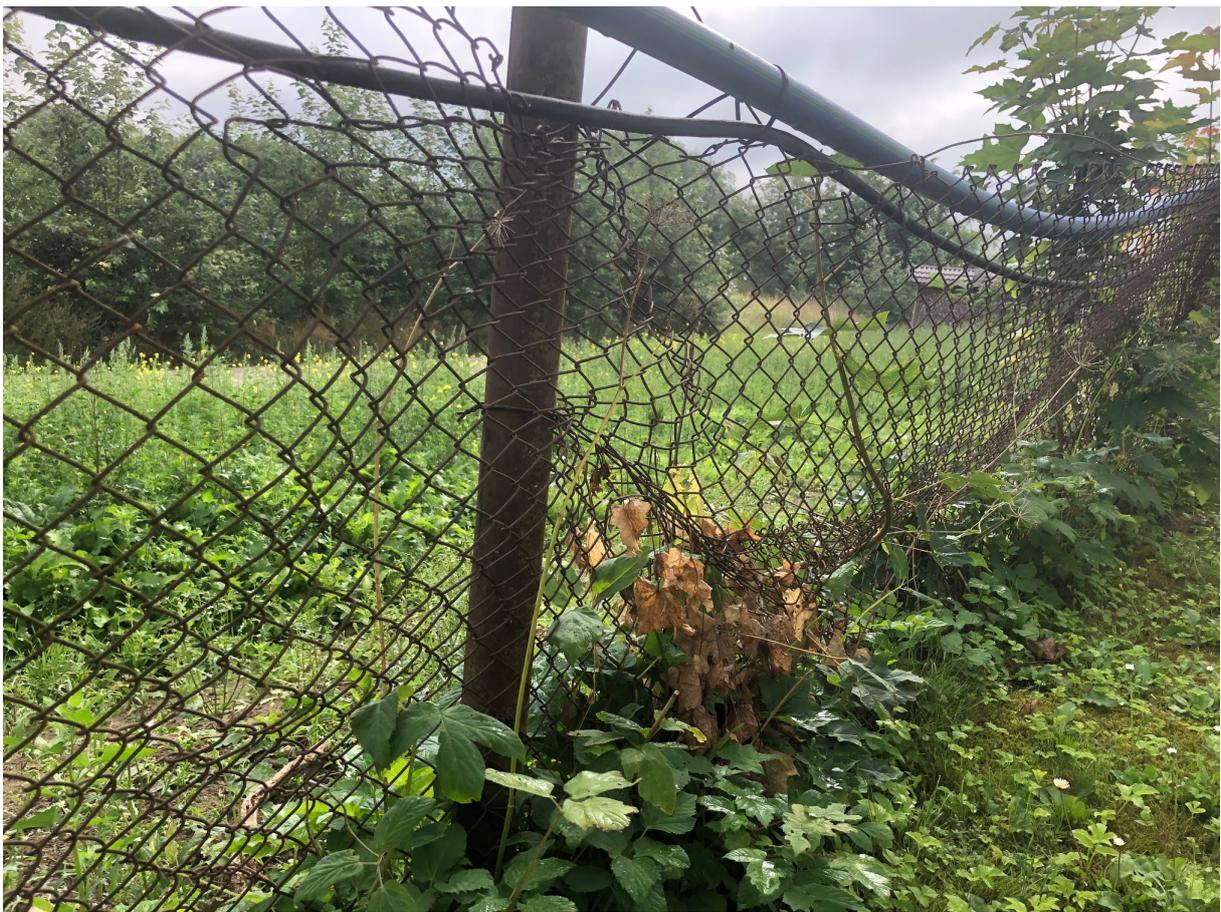
Abb. 22 demolierter Zaun

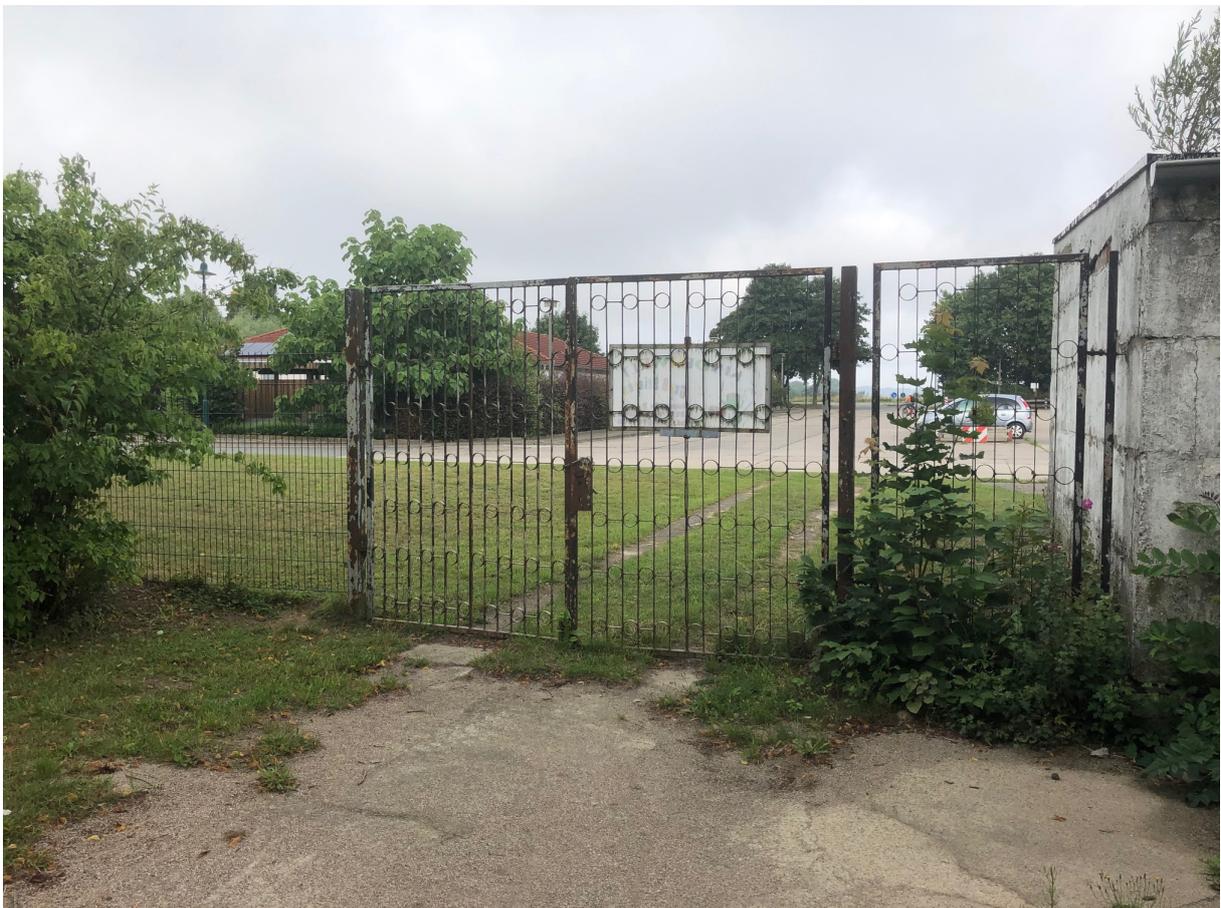
Abb. 24 Feuerwehzufahrt zum Gelände (innen fotografiert)

5.7	Vorhandene Toranlage demontieren und entsorgen	1 Stück	550,00	550,00
5.8	Alte Torfundamente abbrechen und entsorgen	2 Stück	200,00	400,00
5.9	Bodenaushub für Fundamente laden und entsorgen	2 Stück	150,00	300,00
5.10	Torfundament 800x800x1000mm C15/30 herstellen	2 Stück	550,00	1.100,00
5.11	Drehflügeltor 2-flg. RAL 6005, 5000x1600mm BxH Stabmattenfüllung DS 8/6/8 Rahmen 60x40mm Torpfofen 100x100mm, Alu-Drückergarnitur Edelstahl Zaunanschlusswinkel	1 Stück	2.100,00	2.100,00
5.12	Verbrauchsmittel	1 psch.	350,00	350,00
5.13	Abriss Geräteschuppen (Holz) und entsorgen	1 Stück	600,00	600,00
5.14	Neuer Geräteschuppen	1 Stück	1.200,00	1.200,00
5.15	Aufbau neuer Geräteschuppen	1 psch.	500,00	500,00
				19.007,80
