Beschlussvorlage Gemeinde Barnekow Federführend: Bauamt	Vorlage-Nr: VO/GV12/2010-188 Status: öffentlich Aktenzeichen: Datum: 25.10.2010 Einreicher: Bürgermeisterin									
Auswertung der turnusmäßigen Brückenprüfung der Plattenbrücke Groß Woltersdorf										
<p>Beratungsfolge:</p>

Prüfbericht 2010 E

nach DIN 1076

Bauwerksname **Brücke über die Köppernitz**
Teilbauwerksname
Kreis
Ort **Barnekow- Ortsteil Groß Woltersdorf**
Bauwerksrichtung
Bauwerksart **Plattenbrücke**
Tragfähigkeit
Baujahr

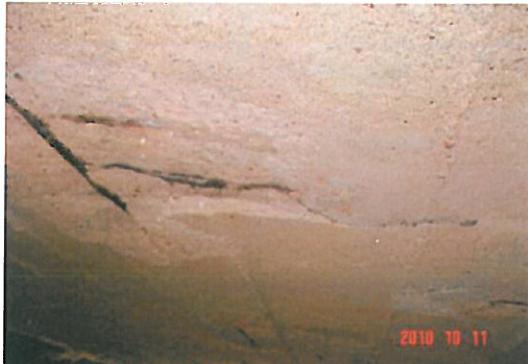
[1] Überbau, Beton, vereinzelt, Abplatzung mit freiliegender Bewehrung, Mitte quer, Unterseite, alter Schaden
S=2, V=0, D=3

ÜBERBAUUNTERSEITE FRELIEGENDE BEWEHRUNG

Bemerkung	Unterhaltungsmaßnahmen: Bewuchs entfernen
	Instandsetzung: Sanierung der Überbauunterseite nach ZTV-ING Teil 3 Abschn. 3.4 Sanierung der Flügel und Stirnwände mit PCC- Mörtel Kolkschutz für die Flügel Entwässerungssituation durch Kaskade verbessern Schutzplanken anordnen Geländer Seite neu als Füllstabgeländer

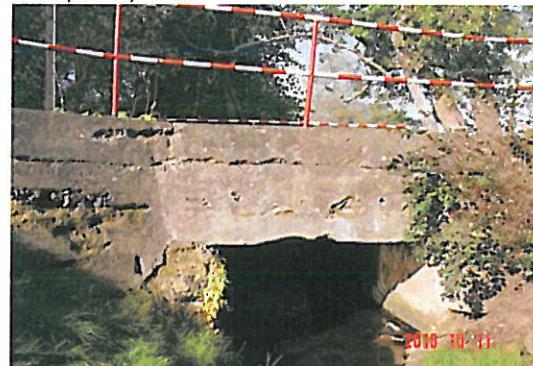
[2] Seitenfläche der Vollplatte, Beton, bereichsweise, abgeplatzt, Norden, alter Schaden
S=1, V=0, D=2

STIRNWAND BETONABPLATZUNGEN

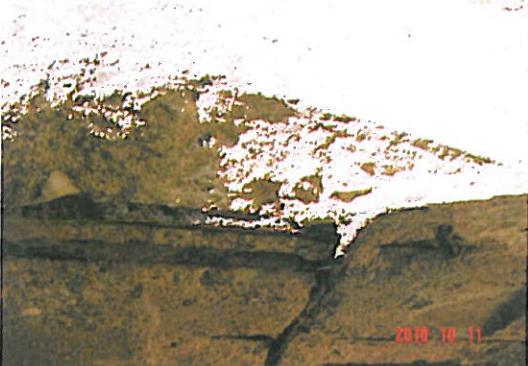
[3] Überbau, Beton, bereichsweise, Abplatzung mit freiliegender Bewehrung, Süden, Unterseite, einsetzende Querschnittsminderung an Tragbewehrung
S=2, V=0, D=3

BEWEHRUNG MIT QUERSCHNITTS- MINDERUNG

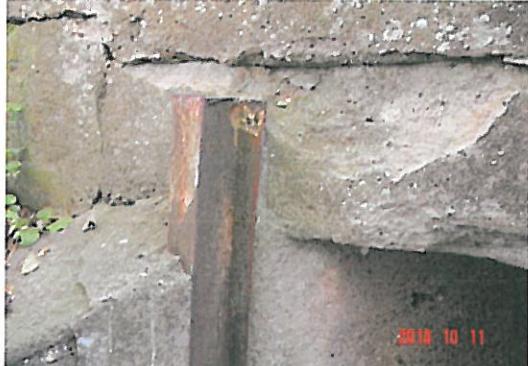
[4] Seitenfläche der Vollplatte; Beton bereichsweise, abgeplatzt, Süden, S=1, V=0, D=2

SEITENFLÄCHE ÜBERBAU SÜD BETONABPLATZUNGEN

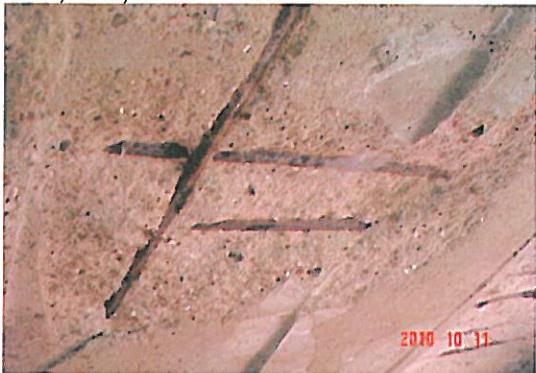
[5] Vollplatte der Plattenbrücke, Beton bereichsweise, Abplatzung mit feiliegender Bewehrung, Norden, Unterseite, teilweise Querschnittsminderung des Bewehrungsstahles um 30%
S=2, V=0, D=3

ÜBERBAUUNTERSEITE NORD
FREILIEGENDE BEWEHRUNG

In mehreren Bereichen der Überbauunterseite ist die zu geringe Betondeckung durchkarbonisiert. Der Korrosionsschutz der Bewehrung ist nicht mehr gewährleistet. Die Betondeckung zeigt Risse bzw. Betonabplatzungen, teilweise liegt die Tragbewehrung frei und ist korrodiert. Die Bewehrung zeigt bereits Querschnittsminderungen, vor allem in den Endbereichen und der Mitte der Platte.

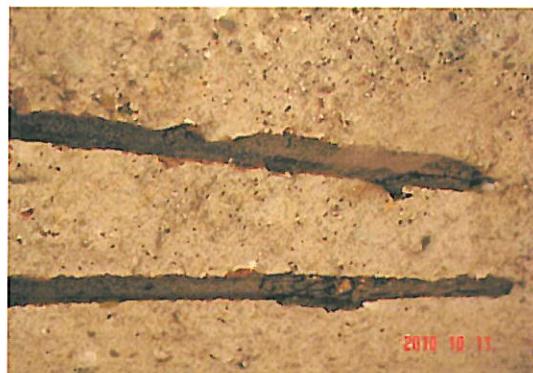
[6] Vollplatte unterseitig, mit freiliegender Tragbewehrung, Querschnittsminderung des Bewehrungsstahles um 30%
S=2, V=0, D=3

ÜBERBAUUNTERSEITE FREILIEGENDE
BEWEHRUNG, GROSSFLÄCHIG

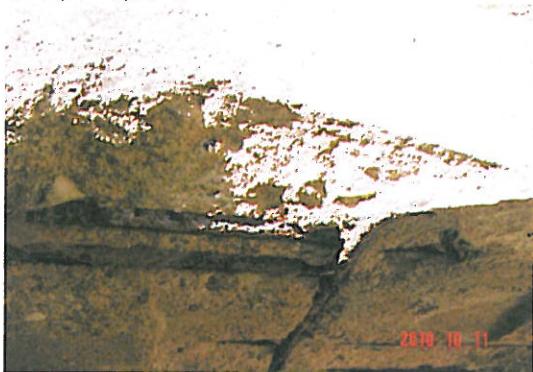
[7] Überbauunterseite, Süd, Abplatzungen mit freiliegender Tragbewehrung, Süd Querschnittsminderung des Bewehrungsstahles um 30%
S=2, V=0, D=3

FREILIEGENDE BEWEHRUNG IM
RANDBEREICH

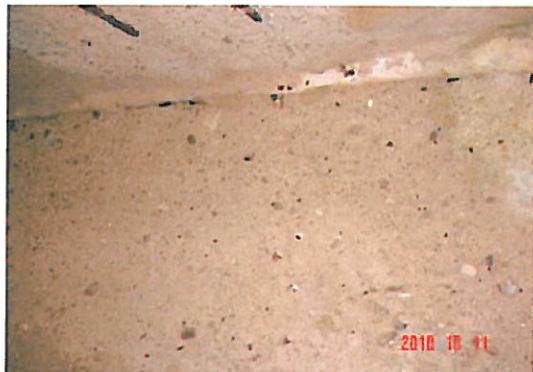
[8] Vollplatte unterseitig, Auflager auf Widerlagerwand, feucht, mit Aussinterung
S=2, V=0, D=3

ÜBERBAUUNTERSEITE AUFLAGER
WIDERLAGER MIT AUSSINTERUNGEN

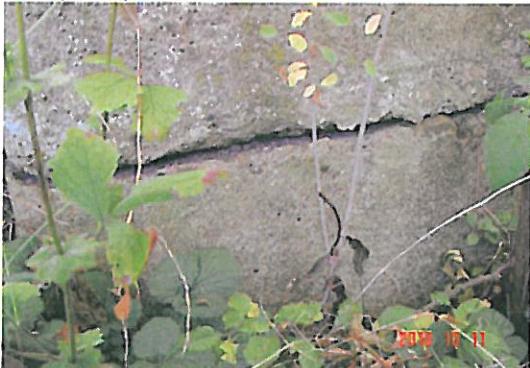
[9] Unterbau, bereichsweise, bewachsen
Süden
S=1, V=0, D=2

UNTERBAUTEN SÜD BEWUCHS

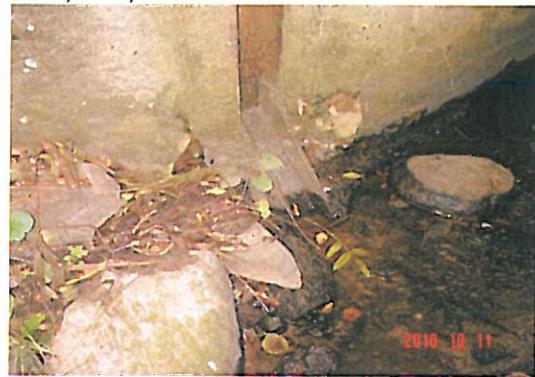
[10] Wand Widerlager, Beton, abgeplatzt
in Wasserwechselzone, beide Seiten
S=1, V=0, D=2

WIDERLAGER BETONAUSBRÜCHE
WASSERWECHSELZONE

Alle Flügel und Stirnwände zeigen große Betonabplatzungen. Die Widerlager sind abgesandet und haben an der Wasserwechselzone ebenfalls Betonabplatzungen.

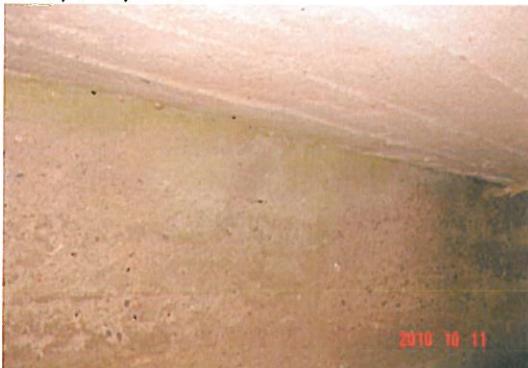
[11] Wand Widerlager, flächendeckend
Oberfläche abgesandet, beide Seiten
S=0, V=0, D=1

WIDERLAGER OBERFLÄCHE
ABGESANDET

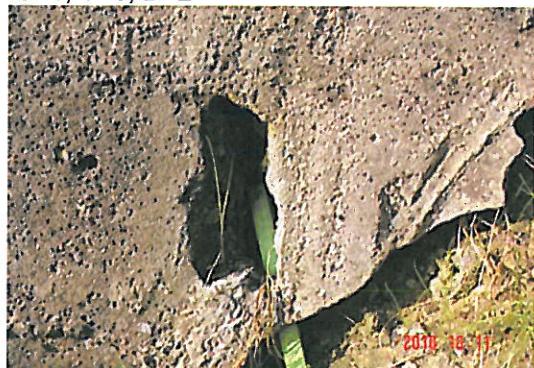
[12] Flügel, Wiederlager, Beton abgeplatzt
Stirnwand, alter Schaden
S=1, V=0, D=2

STIRNWAND BETONAUSBRÜCHE

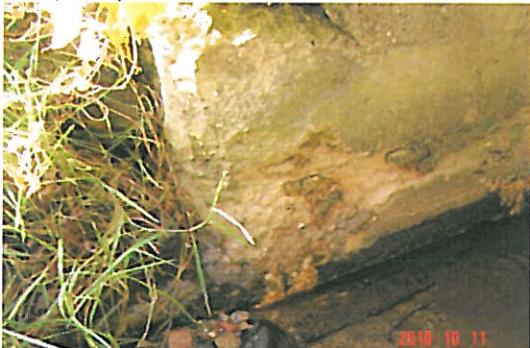
[13] Wand Widerlager, Beton, bereichsweise, ausgeplatzt, in Wasserwechselzone, beide Widerlagerwände
S=1, V=0, D=2

WIDERLAGER BETONAUSBRÜCHE IN
WASSERWECHSELZONE

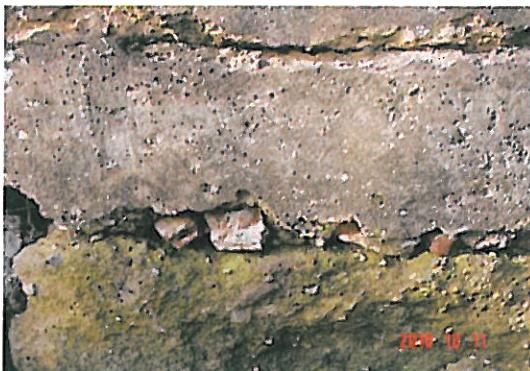
[15] Flügel Widerlager, Beton, abgeplatzt
beide Seiten
S=1, V=0, D=2

FLÜGEL MIT BETONABPLATZUNGEN

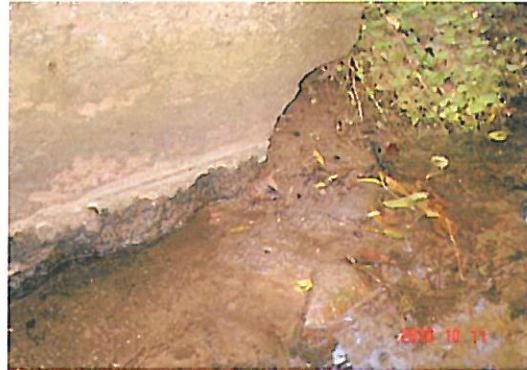
[14] Flügel Widerlager, eine Stelle,
Wasserauskolkung/-ausspülung, SO,
S=1, V=0, D=2

FLÜGEL SO UNTERSÜLT
BETONABBRUCH

Die Entwässerungssituation auf dem Bauwerk ist nicht fachgerecht. Das Oberflächenwasser fließt entlang der Flügel in die Köppernitz und spült dabei Flügel und Böschung aus. Entwässerungsanlagen sind nicht vorhanden.

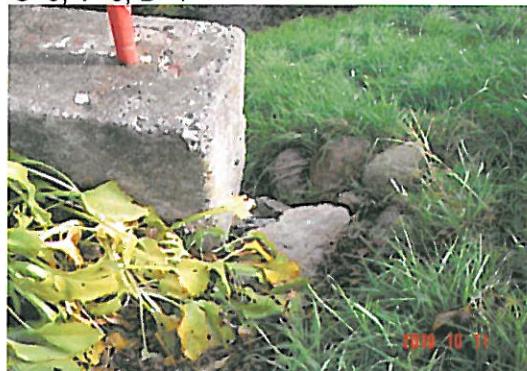
[16] Flügel Widerlager, unterspült,
Unterspülung durch Oberflächenwasser,
keine Entwässerungseinrichtungen vorh.
S=0, V=0, D=1

AUSSPÜLUNGEN AM FLÜGELENDE

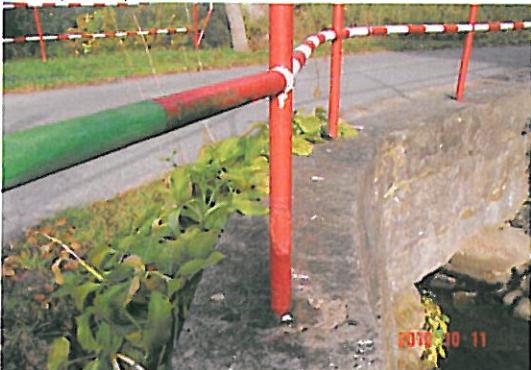
[17] Schutzplanke, gesamtes Bauteil, fehlt
alter Schaden nicht behoben
S=0, V=3, D=0

SCHRAMMBORD UND SCHUTZPLANKE
FEHLEN

Zur Verkehrssicherung sind ausreichen hohe Schrammorde bzw. Leitplanken nicht vorhanden. Ein Anfahrschutz ist nicht gewährleistet.

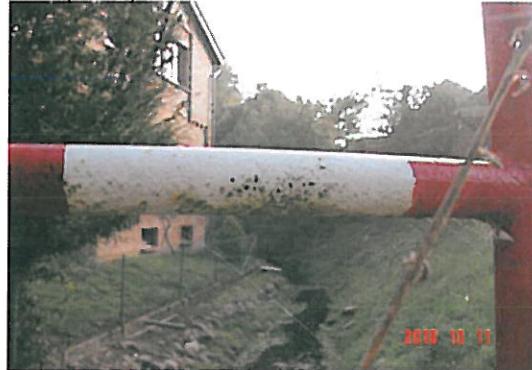
[18] Holmgeländer ohne Seil, mit einer
Knieleiste, angerostet, beide Seiten
S=0, V=0, D=1

GELÄNDER ANGEROSTET

Die Geländer sind verbeult, Handläufe angerostet. Und Pfostenfüße durchrostet ohne Anschluss auf Kappe/Gesims. Das Geländer entspricht nicht den gültigen Normen. Innerorts ist ein Füllsatbgeländer erforderlich.

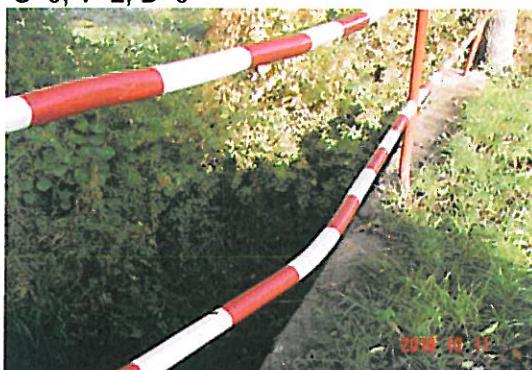
[19] Geländer als Sturzsicherung,
Bauteil, nicht fachgerecht, gebeult,
Im Ort sind Füllstabgeländer erforderlich
S=0, V=2, D=0

GEÄNDER GEBEULT

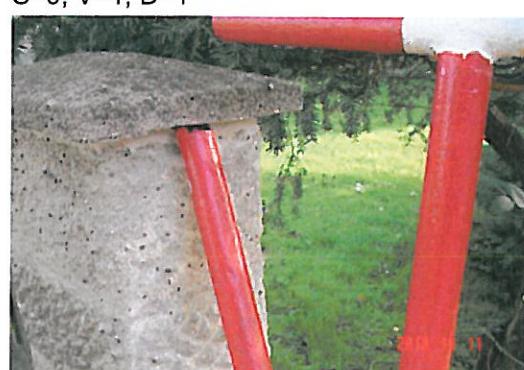
[20] Handlauf des Holmgeländers ohne Seil
mit Knieleisten, eine Stelle, beschädigt
durch Fremdeinwirkung, NW,
S=0, V=1, D=1

GELÄNDER NW HANDLAUF DEFekt

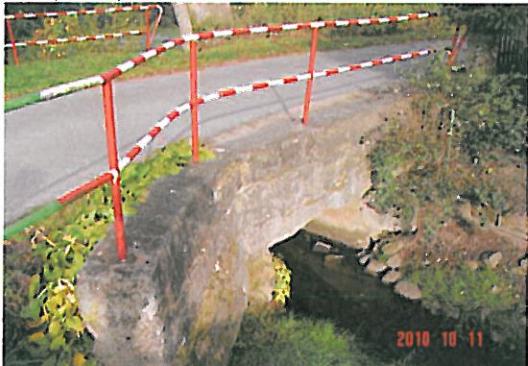
[21] Holmgeländer ohne Seil, mit Knieleiste vereinzelt gebeult, alter Schaden
S=0, V=1, D=1

GELÄNDER VERBEULT KORROSION

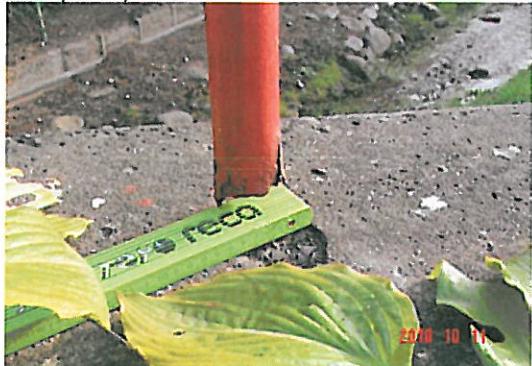
[22] Fuß des Pfostens, Holmgeländer ohne Seil mit Knieleisten, schadhaft, Süden
S=0, V=2, D=2

FUSS DES PFOSTENS DEFZEKT

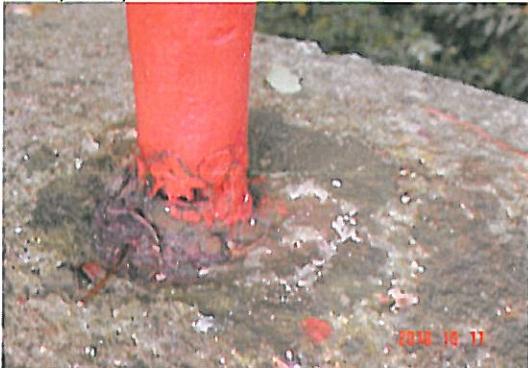
[23] Pfostenfuß, Holmgeländer
schadhaft, Süden
S=0, V=2, D=2

FUSSPUNKT DEFZEKT
