## Prüfbericht 2010 E

Bauwerksname **Durchlass an der Wirtschaftsstraße**

Bauwerksart **Rohrdurchlass**

**Stationierungsrichtung von Nord nach Süd**  
Guericke Ing.-gesellschaft, Poeler Straße 43/45, 23970 Wismar  
06.10.2010 bis 14.10.2010

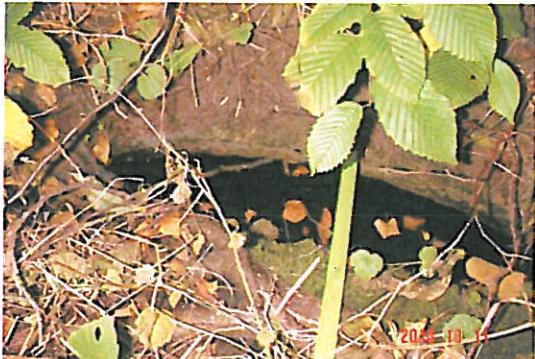
[1] Rohrwandung. Fertigteil, ein Stück, verschoben, Süden, letztes Segment verrutscht, 20 cm Abstand  
S=1, V=0, D=3

LETZTES ROHRSEGMENT VERRUTSCHT

Die einzelnen Segmente des Durchlasses haben sich teilweise untereinander höhenmäßig verschoben (ca. 2 bis 3 cm). Die Fugen sind teilweise offen. Wurzeln des Bewuchses reichen stellenweise in den Querschnitt hinein. Das letzte Segment Seite Süd hat sich sehr stark verschoben. Es ist eine Fuge von 20 cm entstanden.

Eine Instandsetzung des Rohrdurchlasses ist nicht möglich.  
Um die Schäden zu beheben ist ein Neubau erforderlich.  
geschätzte Kosten: 20.000,- EUR

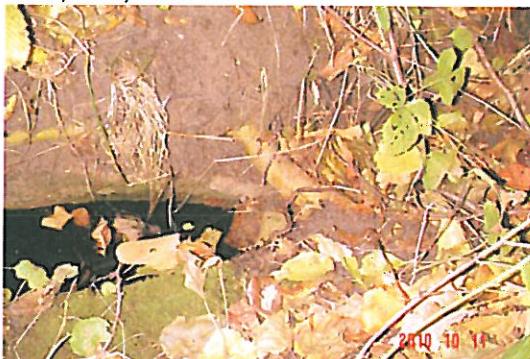
[2] Rohrwandung, Fugen teilweise durchwachsen, Wurzeleinwuchs  
S=1, V=0, D=3

FUGEN TEILWEISE DURCHWACHSEN

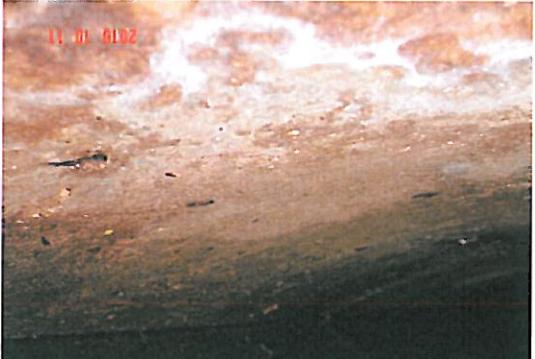
[3] Rohrwandung, Fertigteil, mehrfach, abgesackt und abgeplatzt  
hoher Wasserstand  
S=1, V=0, D=2

BETONAUSBRÜCHE IM ROHRINNEREN

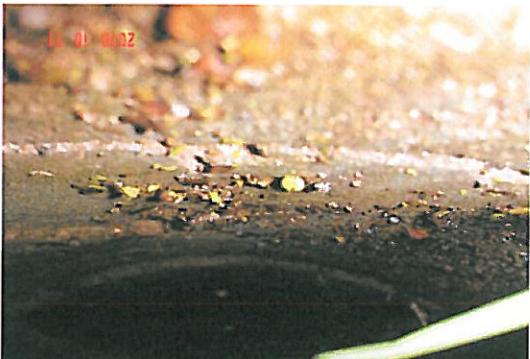
[4] Rohrwandung, Raumfuge quer, bereichsweise, offen, alter Schaden  
S=1, V=0, D=3

FUGEN OFFEN

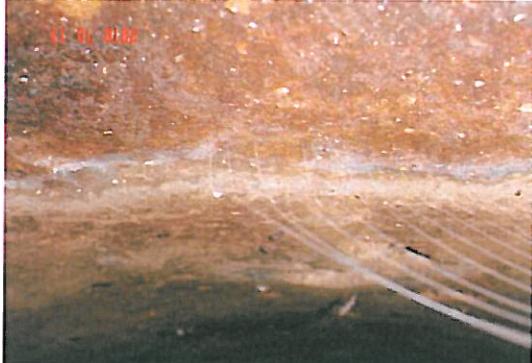
[5] Rohrwandung; Fertigteil, mehrfach, abgesetzt, alter Schaden  
S=1, V=0, D=2

ABSACKUNGEN EINIGER

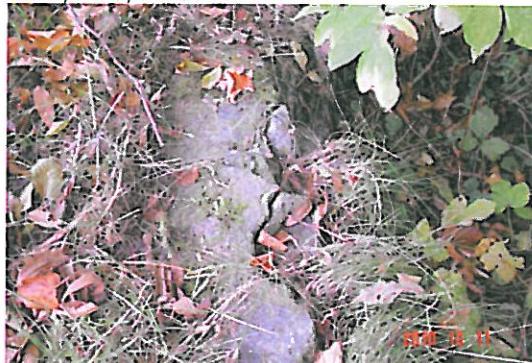
[6] Gesims, gebrochen, verrutscht bewachsen, Südseite  
S=0, V=0, D=1

GESIMS ABGEPLATZT

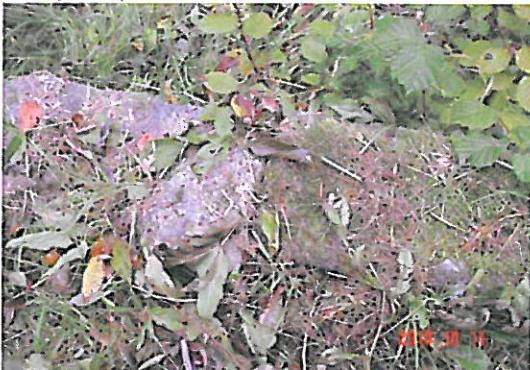
[7] Gesims, gebrochen, verrutscht bewachsen, Nordseite  
S=0, V=0, D=1

GESIMS VERRUTSCHT

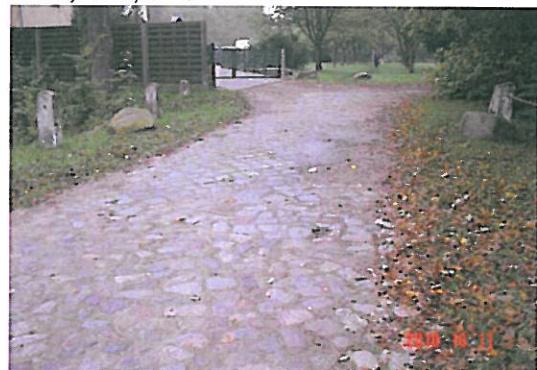
[8] Fahrbahnbelag, Pflasterung, schadhaft, alter Schaden  
S=0, V=1, D=0

FAHRBAHN SCHÄDEN PFLASTERUNG

Bemerkung	Unterhaltungsmaßnahmen: Bewuchs entfernen Schäden an der Pflasterung der Fahrbahn beheben geschätzte Kosten: 2500,- EUR
-----------	--

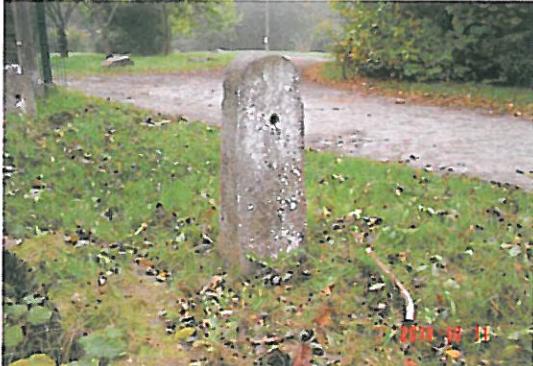
[9] Geländer als Absturzsicherung, gesamtes Bauteil, fehlt Nordseite  
S=0, V=1, D=0

GELÄNDER FEHLT

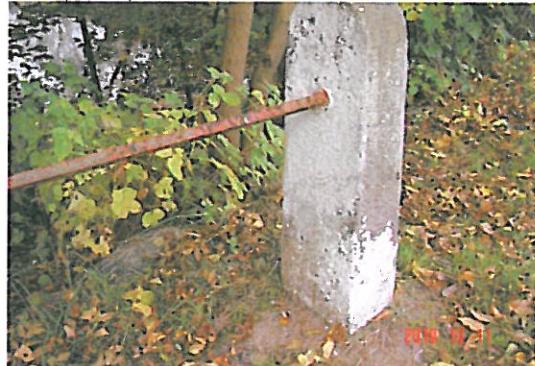
[10] Geländer als Absturzsicherung, nicht fachgerecht, gesamtes Bauteil, Südseite  
S=0, V=1, D=0

GELÄNDER NICHT FACHGERECHT

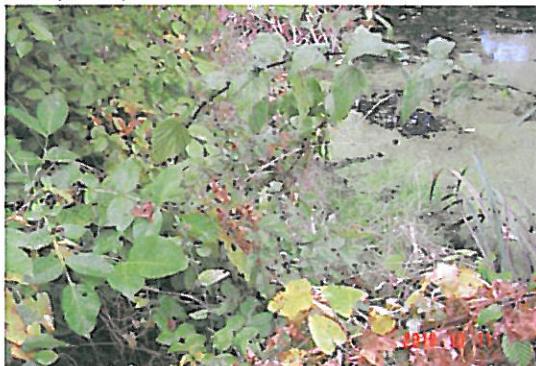
[11] Auslauf, ausgeprägt, Gefahr durch Bewuchs, vorne und hinten am Bauwerk  
S=0, V=0, D=2

BEWUCHS AM EIN-UND AUSLAUF
