<b>Beschlussvorlage</b> Gemeinde Barnekow Federführend: Bauamt	Vorlage-Nr: VO/GV12/2010-194 Status: öffentlich Aktenzeichen: Datum: 24.11.2010 Einreicher: Bürgermeisterin
<b>Auswertung der Brückenprüfungen für drei Fußgängerbrücken im Park in Barnekow</b>	
Beratungsfolge:	
Beratung Ö / N	Datum
Ö Barnekow	01.12.2010
Ö	15.12.2010
	Gremium
	Ausschuss für Bauwesen, Gemeindeentwicklung, Umwelt, Wohnungswirtschaft und Liegenschaften
	Gemeindevertretung Barnekow

**BW 3**

## Prüfbericht 2010 E

**Fußgängerbrücke im Park**

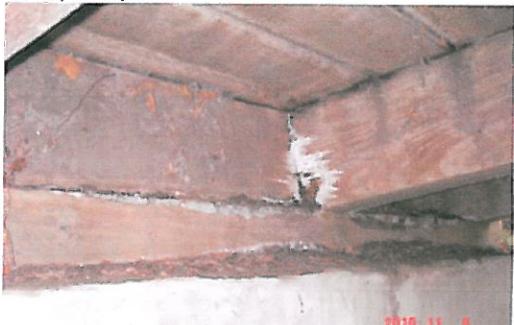
[1] Auflagerbank Widerlager, durchgehend Schmutzablagerung, beide Seiten  
S=0, V=0, D=1

VERSCHMUTZUNGEN AUFLAGERBANK

Reinigung des Brückenbelages, der Auflagerbänke und des Bachbettes  
Beseitigung der Absätze/Auswaschungen im Flügelbereich  
Sicherung der Uferböschung. Feldsteine verfügen, da sonst  
Auswaschungen einzelner Steine möglich.

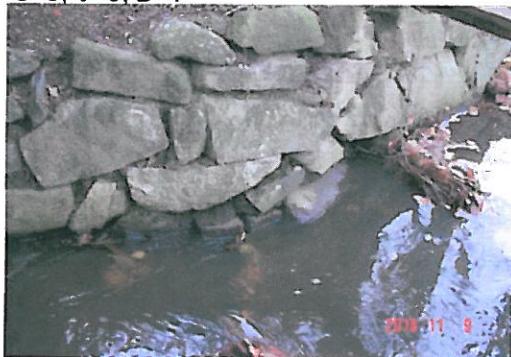
[3] Widerlagerwand, Natursteine, teilweise ausgespült  
S=0, V=0, D=1

WIDERLAGERWAND AUSGESPÜLT

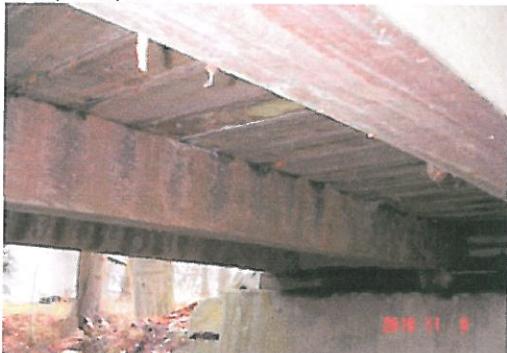
[2] Belag mit Durchfeuchtung von unten bemoost  
S=1, V=0, D=1

BELAG UNTERSEITIG FEUCHT

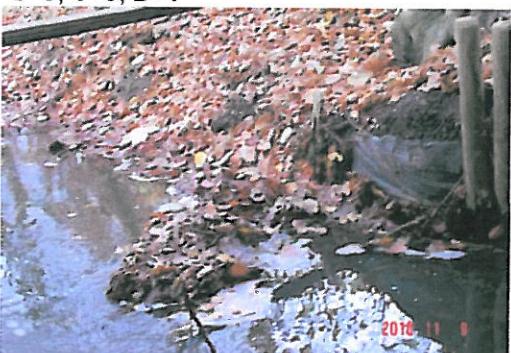
[4] Durchflussquerschnitt im Bachlauf unzureichend, Schmutzablagerungen  
S=0, V=0, D=1

ABLÄGERUNGEN IM BACHLAUF

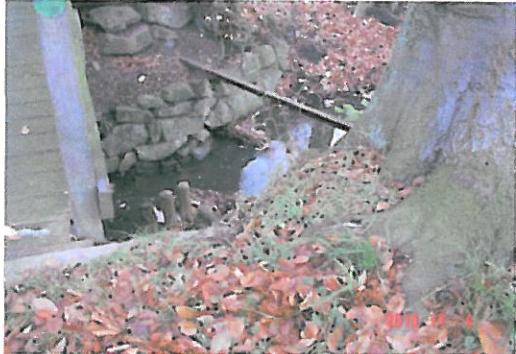
[5] Durchflussquerschnitt unter der Brücke  
Schmutzablagerungen  
S=0, V=0, D=1

SCHMUTZABLAGERUNGEN

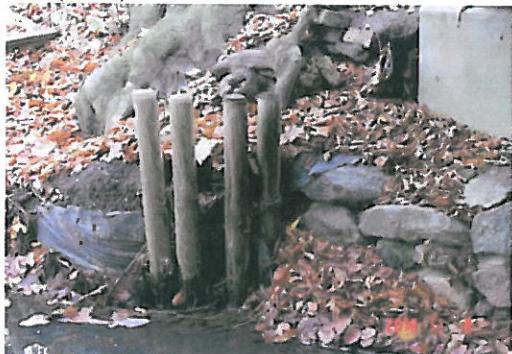
[7] Schädigung der Böschung durch  
Wurzeln größerer Bäume  
S=0, V=0, D=1

BÖSCHUNG SCHADHAFT DURCH  
BAUMWURZELN RAUSGEDRÜCKT

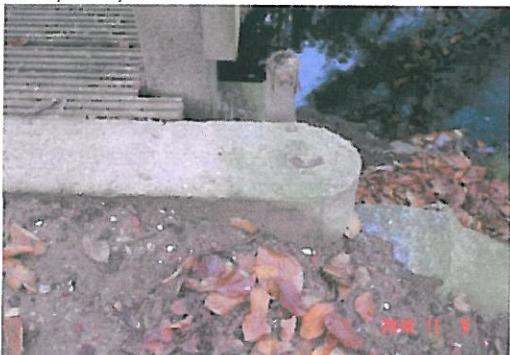
[6] Böschung im Bereich des Widerlagers,  
bereichsweise, abgesackt/Setzung,  
Böschungssicherung am Böschungskopf  
nicht fachgerecht.  
S=0, V=0, D=1

BÖSCHUNGSSICHERUNG NICHT  
FACHGERECHT

Die Zustandsnote wird hauptsächlich bestimmt durch den Anschlussbereich der Flügel an die Böschung. Es sind Absätze, Absackungen und Auswaschungen in allen vier Ecken vorhanden.

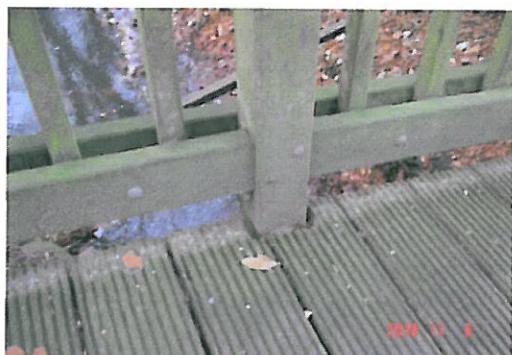
[8] Geh- und Radwegbelag, Holz  
bereichsweise bemoost.  
S=0, V=1, D=0

GEH- UND RADWEGBELAG BEMOOST

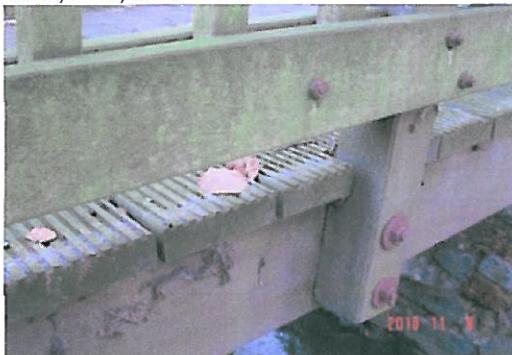
[9] Geländer bemoost.

S=0, V=0, D=1

GELÄNDER BEMOOST

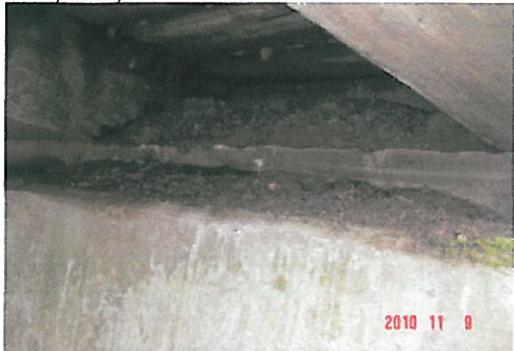
[1] Auflagerbank Widerlager, flächendeckend, Schmutzablagerung, beide Seiten  
S=0, V=0, D=1

VERSCHMUTZUNG AUFLAGERBÄNKE

Reinigung des Brückenbelages, der Auflagerbänke und des Bachbettes  
Beseitigung der Absätze/Auswaschungen im Flügelbereich  
Zur Böschungssicherung sind in allen vier Ecken Palisaden  
zur richten und mit Erdreich anzufüllen. Ausbildung analog Schräglügel.  
Sicherung der Uferböschung durch Palisaden richten.

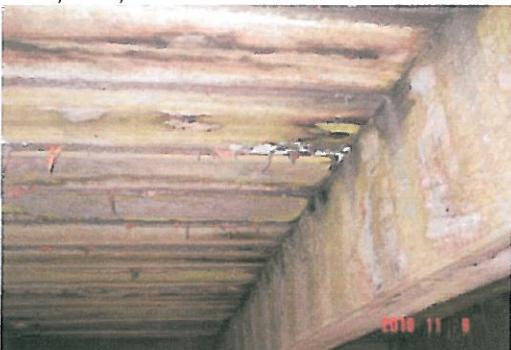
[2] Belag mit Durchfeuchtung von unten, bemoost  
S=1, V=0, D=1

BELAG UNTERSEITIG FEUCHT

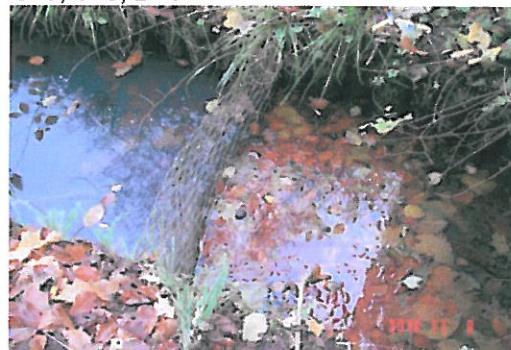
[4] Bachbett, Schmutzablagerung gesamter Brückenbereich  
S=0, V=0, D=1

SCHMUTZABLAGERUNG

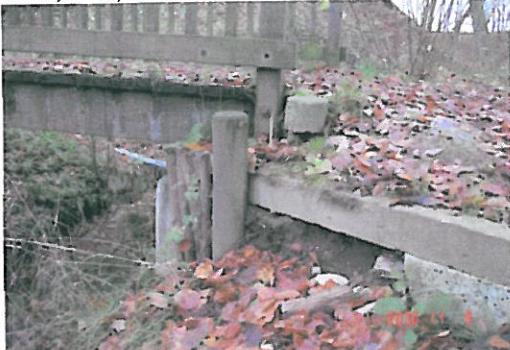
[5] Böschung im Bereich des Widerlagers, bereichsweise, abgesackt/Setzung, Böschungssicherung am Böschungskopf nicht fachgerecht.

S=0, V=0, D=2

BÖSCHUNGSSICHERUNG NICHT  
FACHGERECHT

Die Zustandsnote wird hauptsächlich bestimmt durch den Anschlussbereich der Flügel an die Böschung. Es sind Absätze, Absackungen und Auswaschungen in allen vier Ecken vorhanden.

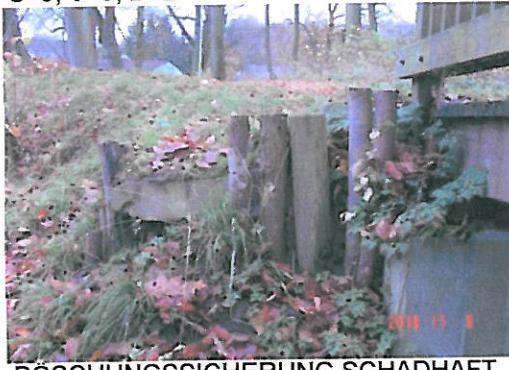
[6] Böschung im Bereich Widerlager, bereichsweise abgesackt, ausgewaschen, S=0, V=0, D=2

BÖSCHUNGSSICHERUNG SCHADHAFT

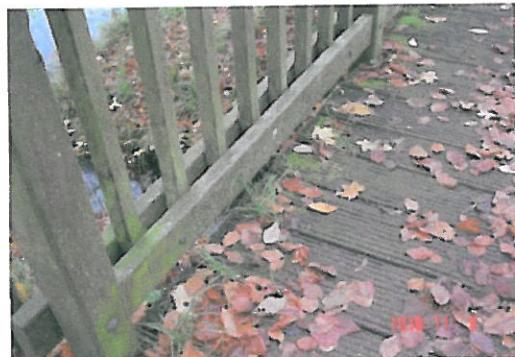
[7] Geh- und Radwegbelag, Holz, bereichsweise, bemoost, Bewuchs  
S=0, V=2, D=0

BELAG BEWACHSEN

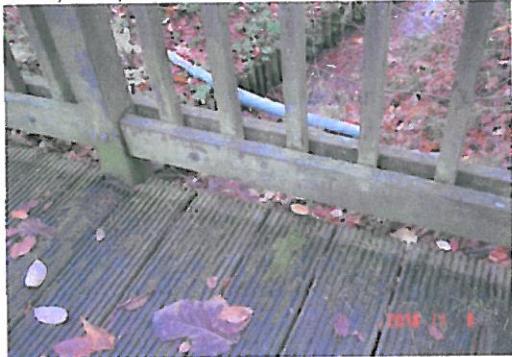
[8] Geh- und Radwegbelag Holz  
bereichsweise bemoost  
S=0, V=2, D=0

BELAG BEMOOST

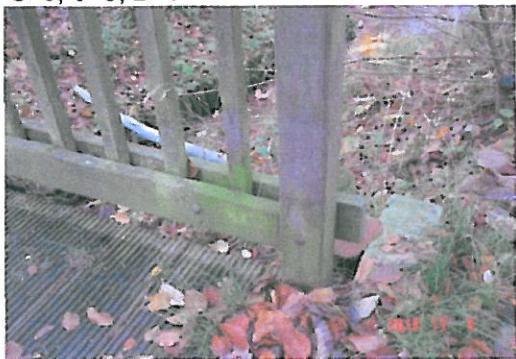
[9] Geländer bemoost

S=0, V=0, D=1

GELÄNDER BEMOOST

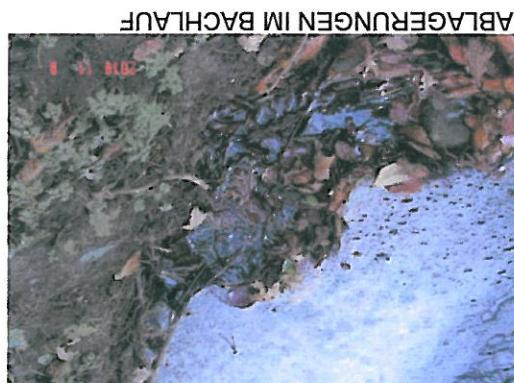
4] Schmutzablage rung im Bachlauf,  
Durchfluss unzureichend  
S=0, V=0, D=1

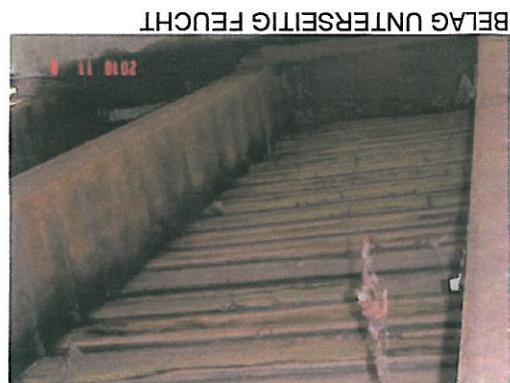
2] Belag mit Durchfeuchtung von unten,  
bemost  
S=1, V=0, D=1

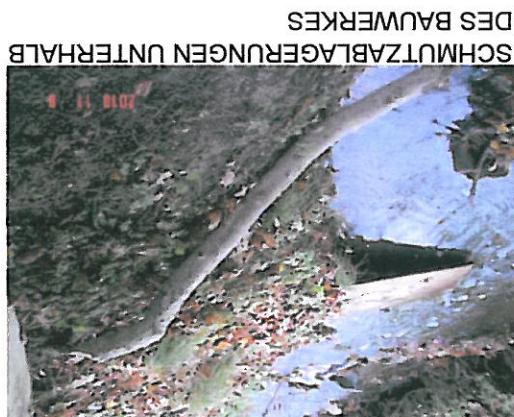
3] Durchflussquerschnitt unter der Brücke,  
Schmutzablage rung,  
S=0, V=0, D=1

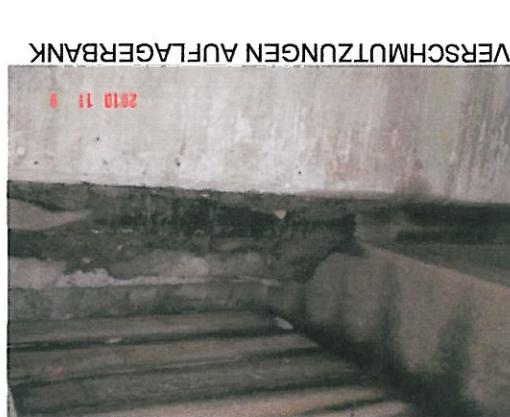
1] Auflagerbank Wilder Lager, durchgehend,  
Schmutzablage rung, vorne und hinten  
am Bauwerk  
S=0, V=0, D=1

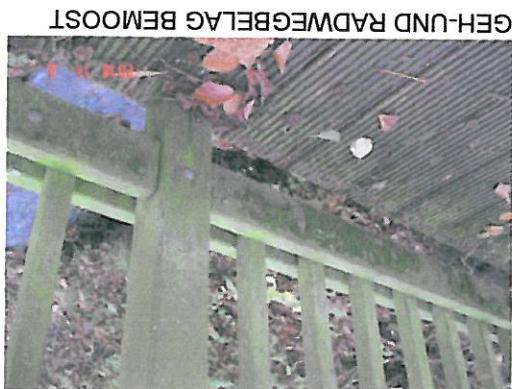
[8] Geh- und Radwegbelag, Holz, beriechswiese, bemoost  
Beläge  
S=0, V=2, D=0

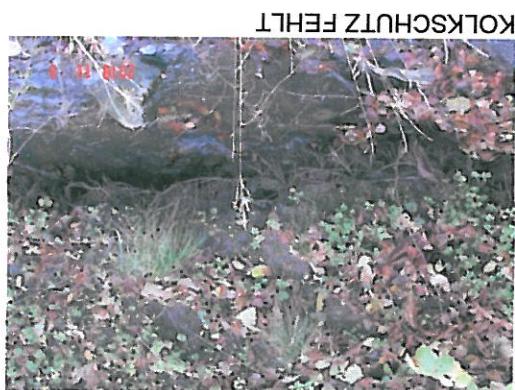
[7] Wasserkolkung/-ausspülung  
S=0, V=0, D=1

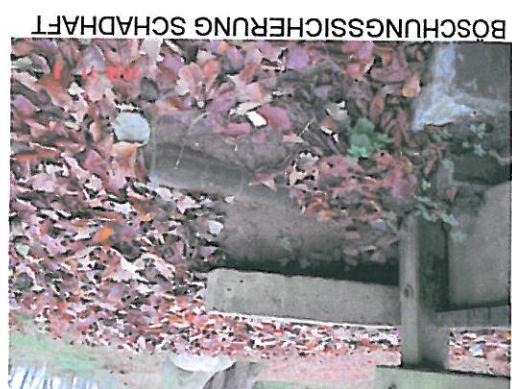
[6] Boschung im Bereich des Wilderagers, beriechswiese, abgesackt, ausgewaschen  
keine Entwässerungseinrichtung vorh.  
S=0, V=0, D=2

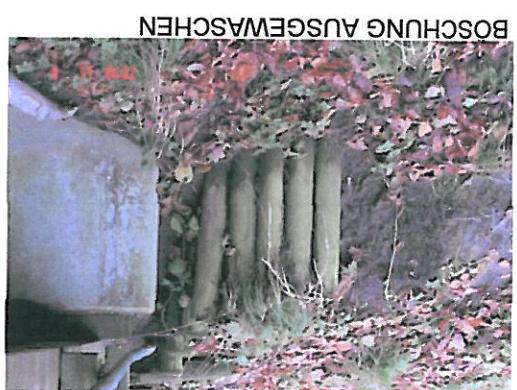
[5] Boschung im Bereich des Wilderagers, eine Stelle, ausgewaschen, abgesackt  
S=0, V=0, D=2

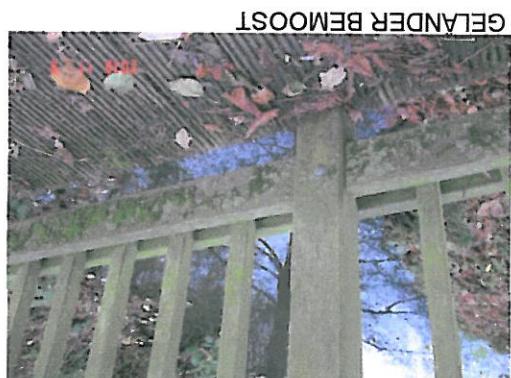
Schutzeinrichtungen  
[9] Geländer bemoost,  
S=0, V=0, D=1
