Beschlussvorlage		Vorlage-Nr:	VO/GV09/2012-507
Gemeinde Bobitz		Status:	öffentlich
Federführend:		Aktenzeichen:	
Bauamt		Datum:	12.04.2012
		Einreicher:	Bürgermeister
Beratung zur Gewölbe- bzw. Bogenbrücke bei Quaal (Prüfbericht 2011)			
Beratungsfolge:			
Beratung Ö / N	Datum	Gremium	
Ö	25.04.2012	Ausschuss für Gemeindeentwicklung, Bau, Verkehr und Umwelt Bobitz	
Ö	07.05.2012	Gemeindevertretung Bobitz

Prüfbericht 2011 H

nach DIN 1076

Bauwerksname **Brücke über die Deutsche Bahn**
 Teilbauwerksname **Brücke über die Deutsche Bahn bei Quaal**
 Kreis
 Ort **Quaal**
 Bauwerksrichtung
 Bauwerksart **Gewölbe- bzw. Bogenbrücke**
 Tragfähigkeit
 Baujahr **1917**

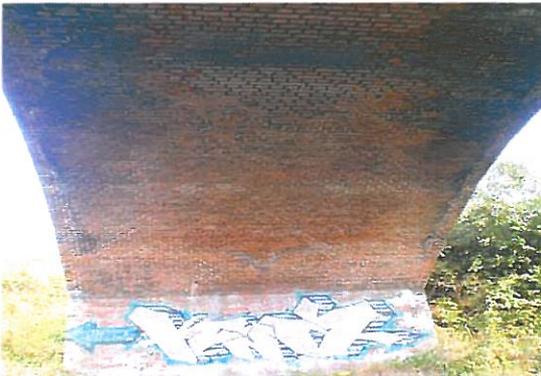
[1] Wandung, Gewölbe/Bogen ohne Aufbeton, Kunststein des Mauerwerks, bereichsweise durchfeuchtet, Anteil: 50%, Feldbereich, Mitte quer, durchgehend, Schadenserweiterung.
S=2, V=0, D=2

G0_U1_F1_DURCHFUCHTUNG UNTEN

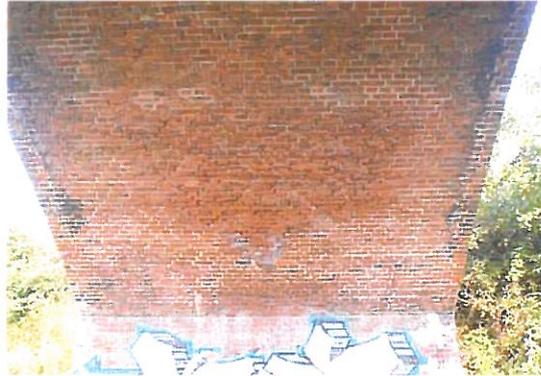
[3] Wandung, Gewölbe/Bogen ohne Aufbeton, Verblendmauerwerk, durchgehend, allg. Riss mit Aussinterung, Anzahl: 1 St., Widerlager hinten, Süden, durchgehend, alter Schaden nicht behoben.
S=2, V=0, D=2

G0_U3_F3_AUSSINTERUNGEN UND HORIZONTALE FUGE GERISSEN

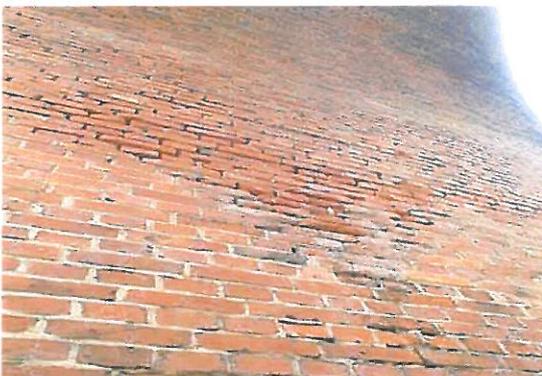
[2] Wandung, Gewölbe/Bogen ohne Aufbeton, Mauerwerksfugen, bereichsweise, nicht verfüllt, Anteil: 40%, Feldbereich, Mitte quer, durchgehend, alter Schaden nicht behoben,
S=2, V=0, D=2

G0_U2_F2_FUGENFÜLLUNGEN FEHLEN

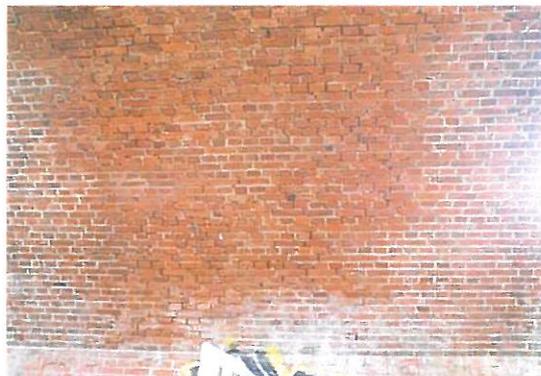
[4] Wandung, Gewölbe/Bogen ohne Aufbeton, Mauerwerksfugen, bereichsweise nicht verfüllt, Anteil: 40%, Widerlager vorn, Norden, Schadenserweiterung.
S=2, V=0, D=2

G0_U4_F4_VERFÜLLUNG SCHADHAFT

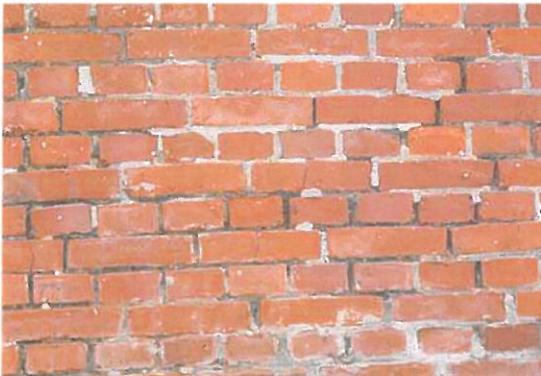
[5] Wandung, Gewölbe/Bogen ohne Aufbeton, Mauerwerksfugen, durchgehend, allg. Riss mit Aussinterung, Anzahl: 2St. Widerlager vorn, Norden.
Schadenserweiterung.
S=2, V=0, D=2

G0_U5_F5_AUSSINTERUNGEN IN FUGE

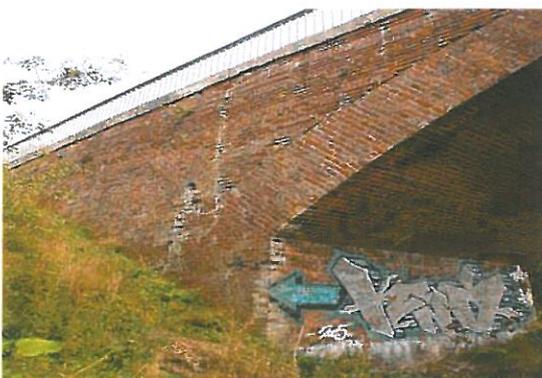
[6] Wandung Gewölbe/Bogen ohne Aufbeton, Verblendmauerwerk, flächendeckend Graffiti, Anteil: 90%, Widerlager vorn, Nord alter Schaden.
S=0, V=0, D=0

G0_U6_F6_GRAFFITI WIDERLAGER NORD

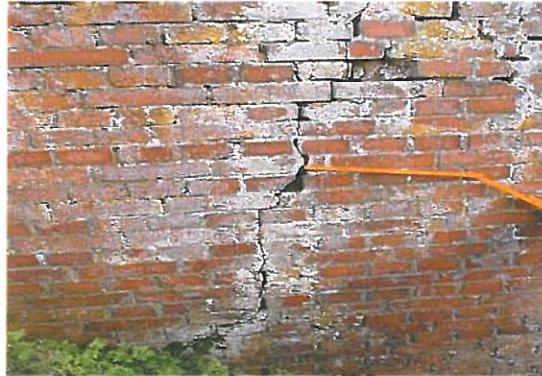
[7] Wandung Gewölbe/Bogen ohne Aufbeton, Fugen senkrecht, durchgehend, nicht verputzt, Anzahl: 4 St., alle Flügel, durchgehend, Anschlussfuge Stirnwand/Flügel, Schadenserweiterung.
S=3, V=1, D=3

G0_U7_F7_SENKRECHTE FUGE OFFEN

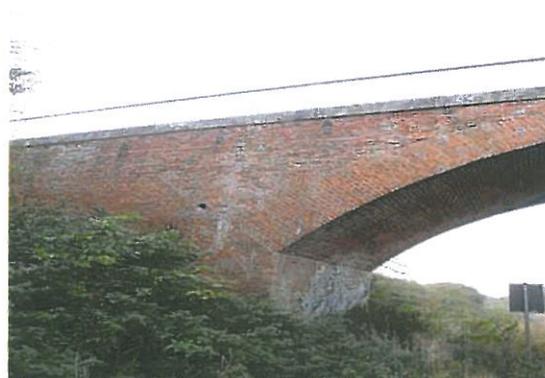
[8] Wandung Gewölbe/Bogen ohne Aufbeton, Verblendmauerwerk, großflächig, Graffiti, Anteil: 90%, Widerlager hinten, Süd, alter Schaden
S=0, V=0, D=0

G0_U8_F8_GRAFFITI WIDERLAGER SÜD

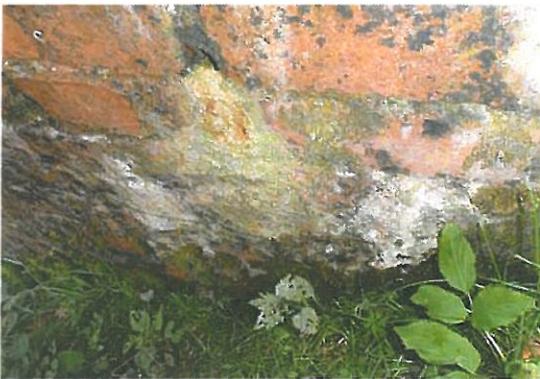
[9] Sohlplatte, Gewölbe/Bogen ohne Aufbeton, bereichsweise, freiliegend, hinten am Bauwerk, Süden. Alter Schaden.
S=2, V=0, D=3

G0_U9_F9_SOHLE FREILIEGEND

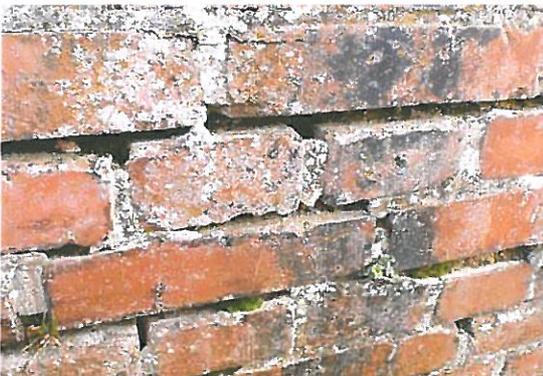
[10] Stirnwand, Fugenfüllung, großflächig, schadhaft, Anteil: 30%, SW, Vorderseite, alter Schaden nicht behoben, die oberen 0,80 m der Stirnwand Fugen bis 8 cm tief nicht verfüllt, auf ganzer Länge.
S=2, V=0, D=3

G0_U10_F10_WANDFUGEN OFFEN

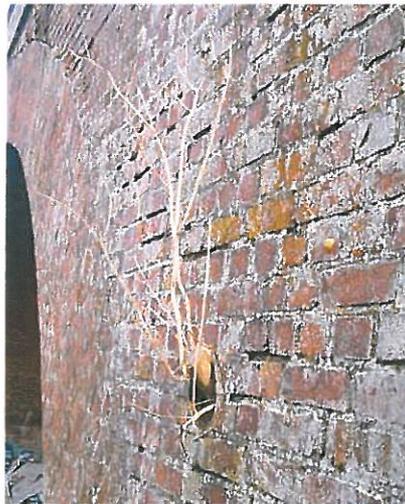
[11] Stirnwand, Mauerwerksstein, eine Stelle, fehlt, Anzahl: 1 St, vorne am Bauwerk, NO, Vorderseite, alter Schaden nicht behoben.
S=2, V=0, D=3

G0_U11_F11_STEINAUSBRÜCHE

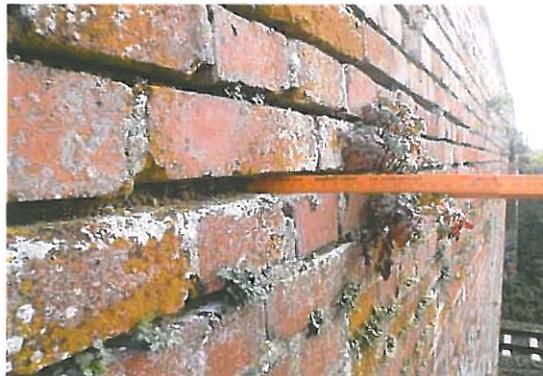
[12] Stirnwand, gesamtes Bauteil, verdrückt Anzahl: 1 St, durchgehend, alter Schaden nicht behoben
S=2, V=0, D=3

G0_U12_F12_STEINE NICHT VERFUGT

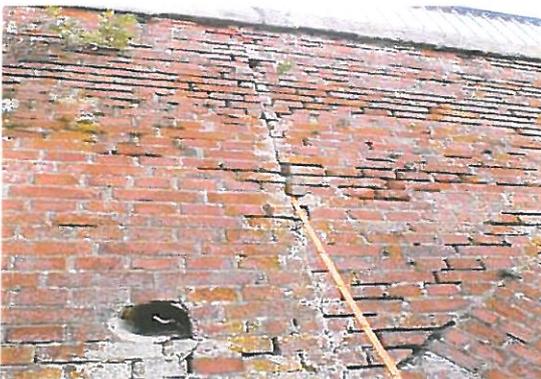
[13] Stirnwand, bereichsweise, bewachsen, hinten am Bauwerk, SW, Schadens-
erweiterung.
S=0, V=0, D=2

G0_U13_F13_BEWUCHS IN FUGEN

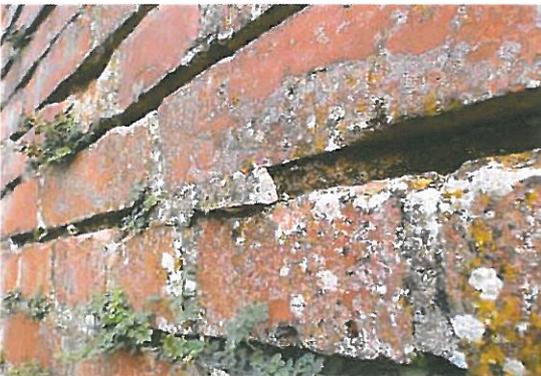
[14] Stirnwand, Fugenfüllung, großflächig,
schadhaft, Anteil: 50%, SO, Vorderseite,
alter Schaden nicht behoben
S=2, V=0, D=3

G0_U14_F14_FUGEN UNVERFÜLLT

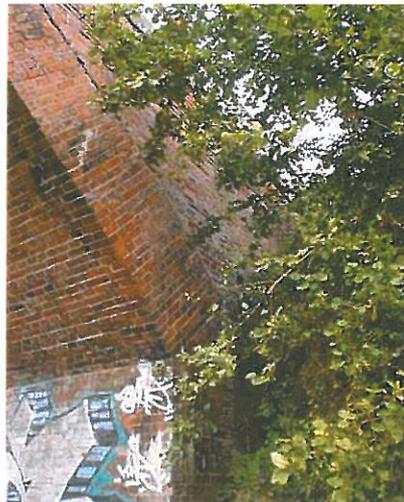
[15] Stirnwand, gesamtes Bauteil, Prüfung
behindert durch Bewuchs, alter Schaden.
S=0, V=0, D=3

G0_U15_F15_STARKER BEWUCHS

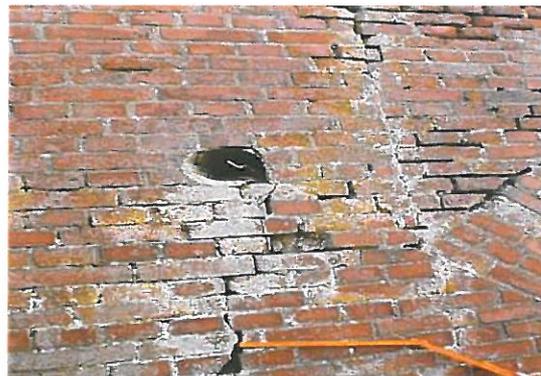
[16] Stirnwand, tragendes Mauerwerk, ein
Stück, allgemeiner Riss mit Wasseraus-
tritt und Aussinterung, NW, unten, Längs-
riss mit Steinspaltung
S=2, V=1, D=3

G0_U16_F16_RISSE, STEINSPALTUNG

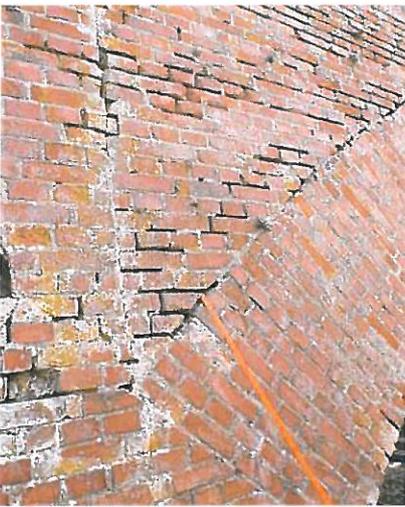
[17] Stirnwand, Mauerwerksstein, vereinzelt, herausgebrochen, großflächig offene Fugen, alter Schaden. S=3, V=0, D=3

G0_U17_F17_STEINAUSBRUCH

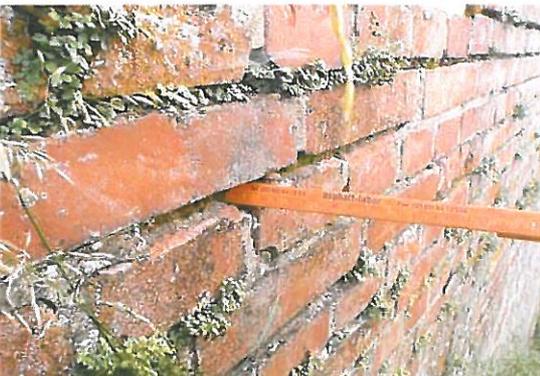
[18] Stirnwand, Fugen längs, durchgehend, nicht verfüllt, NW, alter Schaden nicht behoben, S=1, V=0, D=3

G0_U18_F18_UNVERFÜLLTE FUGEN

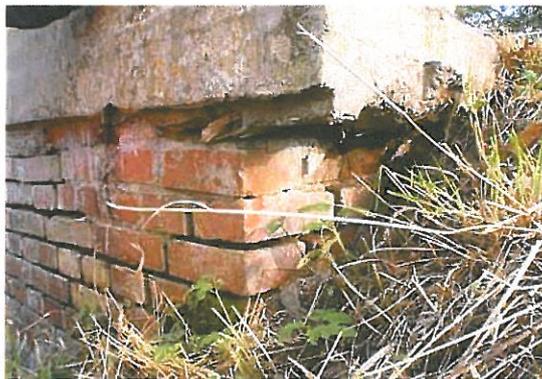
[19] Kappe, punktuell, Abplatzung mit freiliegender Bewehrung, Anzahl: 2 Stellen, Osten, neuer Schaden S=0, V=0, D=2

G0_K1_F19_ABPLATZUNGEN KAPPE

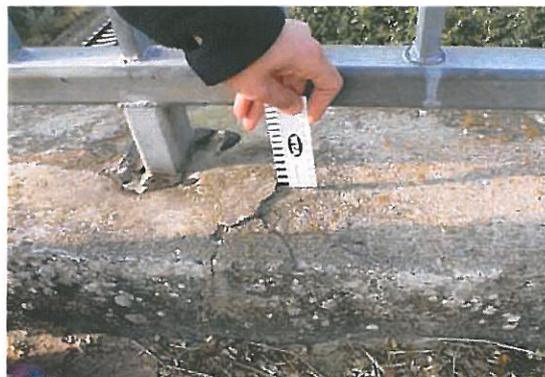
[20] Kappe, vereinzelt, Querrisse, durchgehend, alter Schaden. S=1, V=0, D=2

G0_K2_F20_RISSE AUF KAPPEN

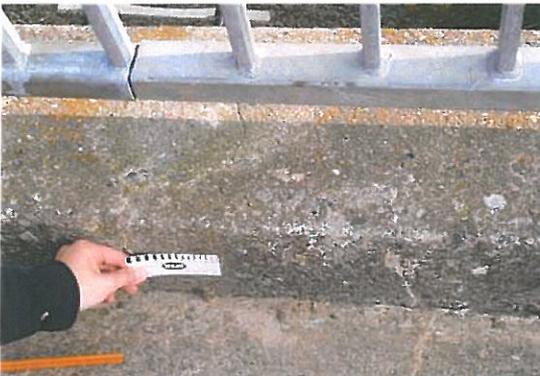
[21] Gesims, gesamtes Bauteil, Netzriss mit Wasseraustritt, Anteil: 100%, Westen durchgehend, S=1, V=0, D=3

G0_K3_F21_RISSE AUF KAPPEN

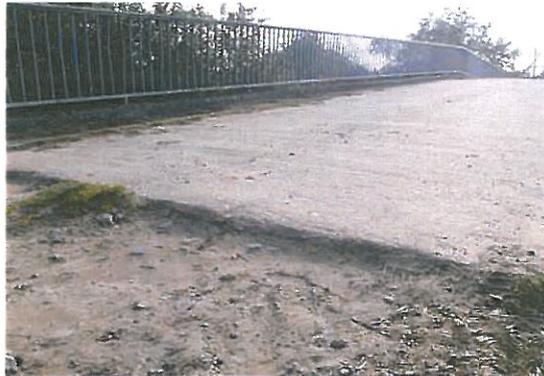
[23] Schrammbord/Aufkantung, bereichsweise, bewachsen, beidseitig S=0, V=1, D=1

G0_G2_F23_BORDE BEWACHSEN

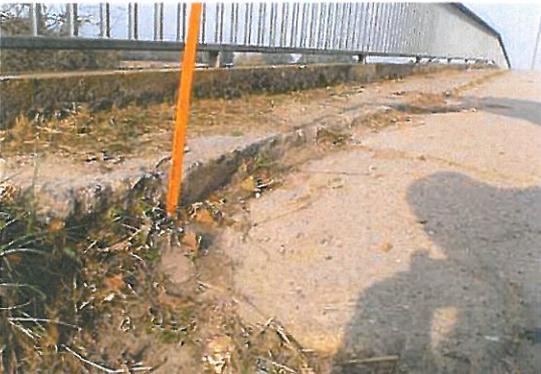
[22] Schrammbord/Aufkantung, gesamtes Bauteil, Höhe zu gering, Anzahl: 2 St, beidseitig, alter Schaden nicht behoben, erforderliche Höhe = 15 cm. S=0, V=2, D=0

G0_G1_F22_SCHRAMMBORD ZU NIEDRIG

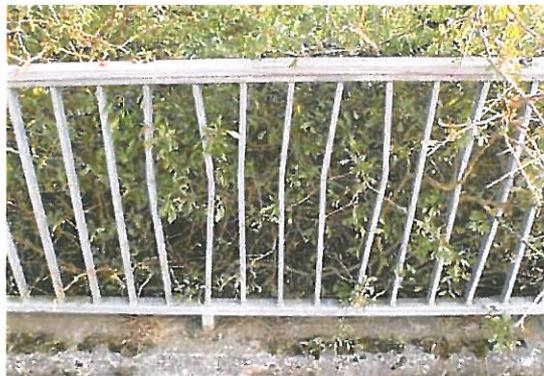
[24] Füllstabgeländer ohne Seil, bereichsweise, abgeschert, Anteil: 15%, NW, alter Schaden nicht behoben. S=0, V=3, D=2

G0_G3_F24_GELÄNDER ABGESCHERT

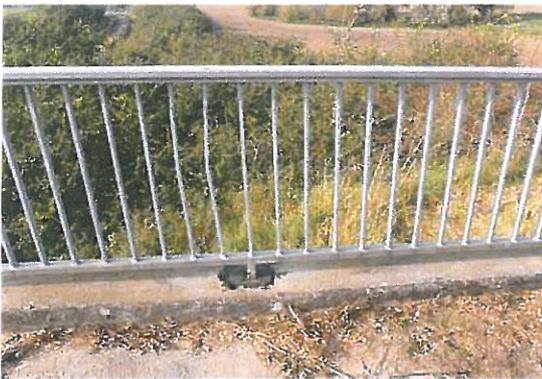
[25] Handlauf des Füllstabgeländers ohne Seil, an allen Bauteilen, nicht ausreichend, Anzahl: 2 St., beidseitig.
S=0, V=3, D=1

G0_G4_F25_STÄBE ABGESCHERT

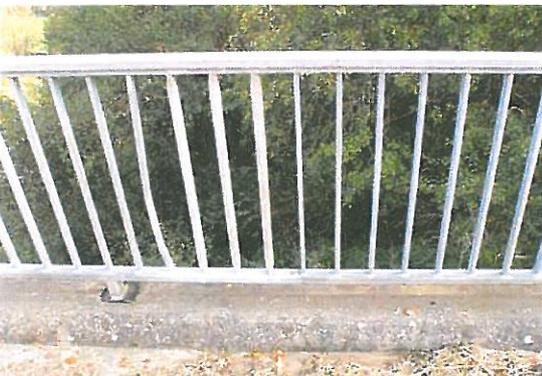
[26] Füllstab des Geländers ohne Seil, vereinzelt, abgeschert, Anzahl: 3 St., SO alter Schaden wurde behoben!
S=0, V=1, D=1

G0_G5_F26_GELÄNDERSTÄBE SANIERT

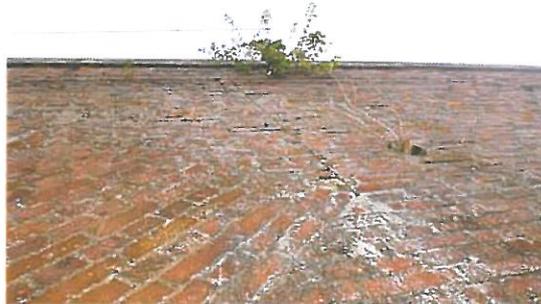
[27] Bauwerksentwässerung, ein Stück, bewachsen, hinten am Bauwerk, SW.
S=0, V=0, D=1

G0_W1_F27_ROHR BEWACHSEN

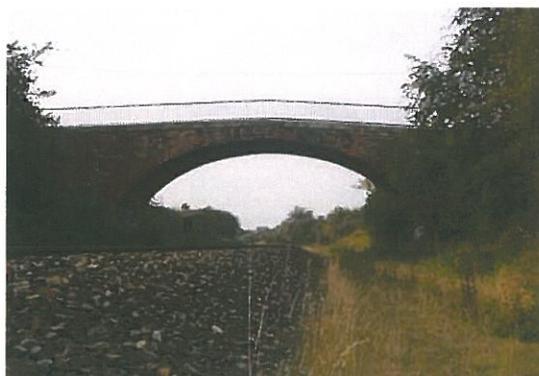
[28] Bauwerksentwässerung, ein Stück, schadhaft, NW,
S=0, V=0, D=1

G0_W2_F28_ENTWÄSSERUNG
SCHADHAFT

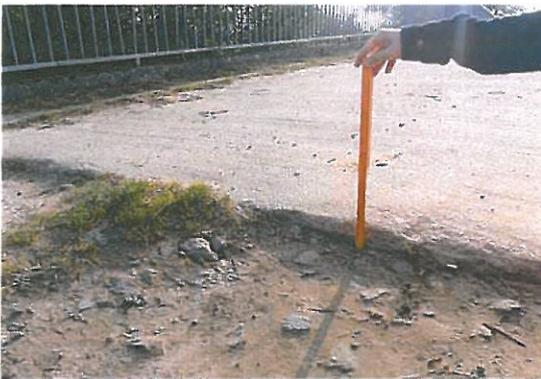
[29] Fahrbahnbelag, eine Stelle, mehr als 5 cm abgesackt/gesetzt, hinten am Bauwerk, SW
S=0, V=2, D=2

G0_W3_F29_FAHRBAHN ABGESACKT

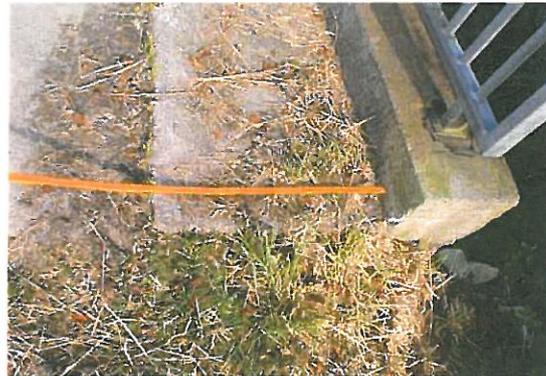
[31] Fahrbahnbelag, bereichsweise abgesackt, alter Schaden.
S=0, V=1, D=2

G0_W5_F31_QUERRISS FAHRB. NORD

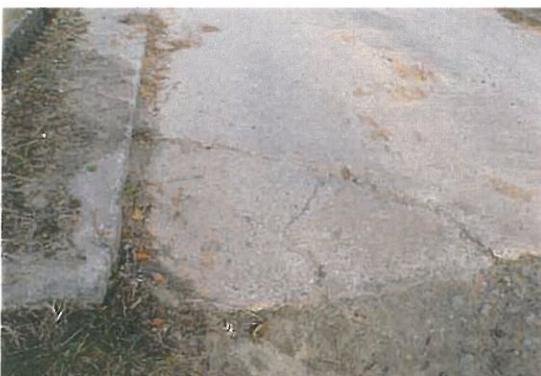
[30] Fahrbahnbelag, ein Stück, Querrisse, Ende, Süden
S=0, V=1, D=2

G0_W4_F30_QUERRISS FAHRBAHN SÜD

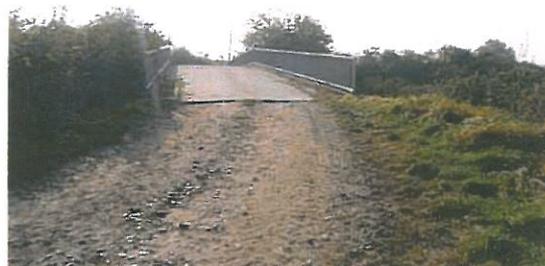
[32] Fahrbahnbelag, durchgehend, 2-5 cm, abgesackt/gesetzt, alter Schaden
S=0, V=2, D=2

G0_W6_F32_ABGESACKTE BEREICHE

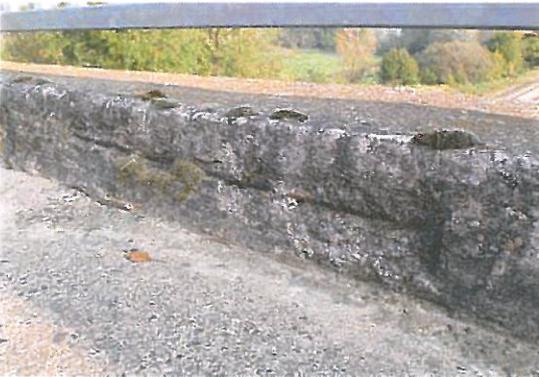
[33] Borde mit freiliegender Bewehrung
Betonabplatzungen an mehreren Stellen.
neuer Schaden
S=1, V=1, D=2

G0_K4_F33_BORD MIT BETONABPLATZUNG

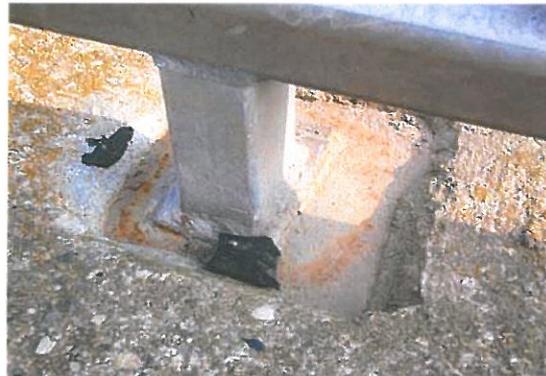
[35] Fußpunkte der Geländerpfosten
auf Kappe angerostet, ohne Abdeckung
S=0, V=1, D=1

G0_K6_F35_ANGEROSTETE PFOSTEN

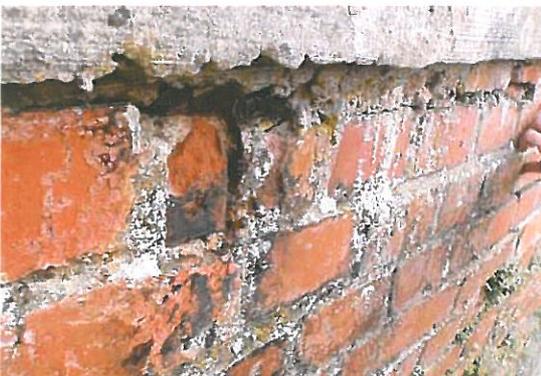
[34] Bord mit freiliegender Bewehrung
außenseitig, neuer Schaden
S=1, V=0, D=2

G0_K5_F34_SICHTBARE BEWEHRUNG
AN KAPPE
