Beschlussvorlage Gemeinde Hohen Viecheln		Vorlage-Nr: VO/GV10/2015-0491
Federführend: Bauamt		Status: öffentlich
		Aktenzeichen:
		Datum: 23.09.2015
		Einreicher: Bürgermeister
Grundsatzbeschluss zum Neubau einer Feuerwehrgerätehauses		
Beratungsfolge:		
Beratung Ö / N	Datum	Gremium
Ö		Gemeindevertretung Hohen Viecheln
Ö	05.10.2015	Gemeindevertretung Hohen Viecheln

**Besichtigung gemäß § 17 Sozialgesetzbuch (SGB) VII
 Bericht über das Besichtigungsergebnis**

Mitglied: Gemeinde Hohen Viecheln
 Betriebsteil: FF Hohen Viecheln

Am 02.06.2015 wurde eine Besichtigung des Feuerwehrhauses FF Hohen Viecheln gemäß § 17 SGB VII durchgeführt. An der Besichtigung nahmen teil:

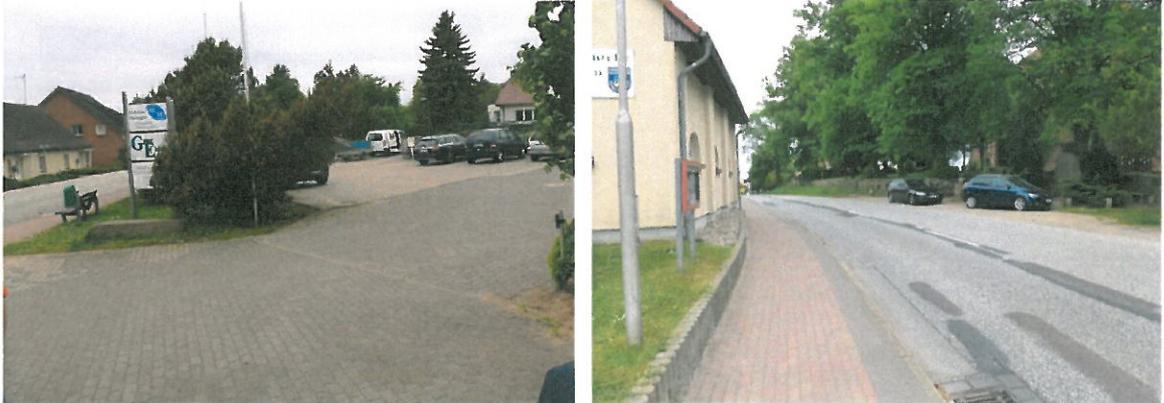
Es sind auf dem Grundstück nicht genügend Pkw-Stellplätze vorhanden. Aus diesem Grund ist es erforderlich, dass ein Firmenparkplatz genutzt wird. Hier stehen jedoch auch nicht genügend Parkplätze zur Verfügung. Dann muss auf der anderen Straßenseite der anliegenden Straße geparkt werden. Bei der Nutzung des Firmenparkplatzes sowie insbesondere durch die Nutzung der Parkplätze an der Straße kann es zu gefährliche Wegkreuzungen mit dem öffentlichen Verkehr oder den Feuerwehrangehörigen untereinander kommen.

Parkmöglichkeiten mit kreuzenden Verkehrswegen

Die Forderung ist z. B. erfüllt, wenn mindestens 12 Pkw-Stellplätze im unmittelbaren Bereich des Feuerwehrhauses vorhanden sind. Darüber hinaus sollte die Anzahl der Pkw-Stellplätze mindestens gleich der Anzahl der Sitzplätze der im Feuerwehrhaus untergebrachten Feuerwehrfahrzeuge sein.

Vorübergehend kann diese Unfallgefahr durch eine regelmäßige Unterweisung (mind. jährlich) verringert werden, wo den Feuerwehrangehörigen die möglichen Gefährdungen aufgezeigt werden.

Ausgewiesene Pkw-Stellplätze dürfen keine zusätzlichen Gefährdungen durch den fließenden Verkehr oder unzureichende Anlage der Verkehrswege zum Feuerwehrhaus beinhalten. Anzuliegende Pkw-Stellplätze sollten 5,50 m lang und 2,50 m breit sein.

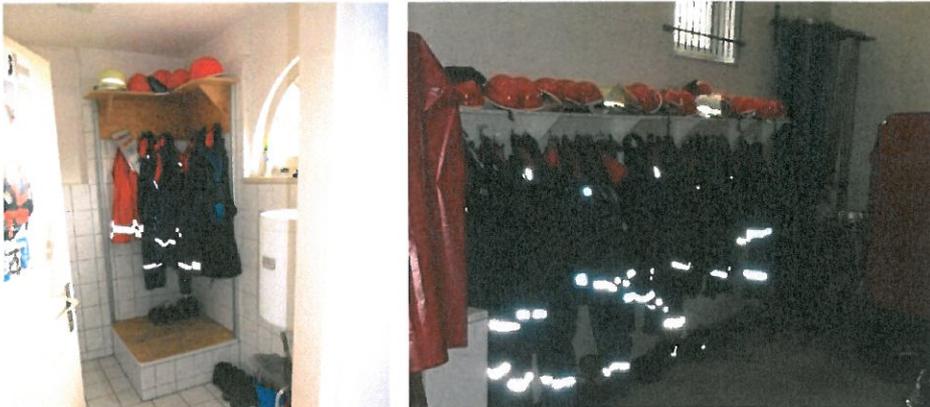
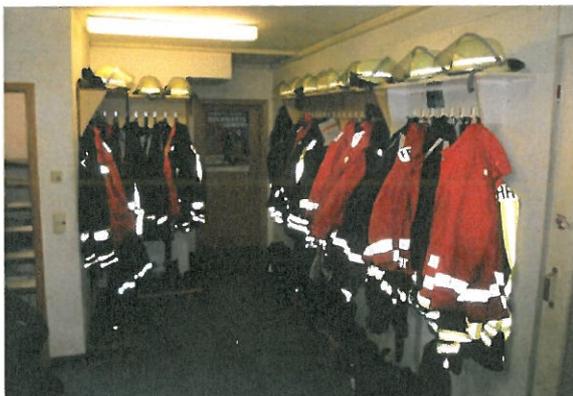
Als Umkleideraum für weibliche Feuerwehrangehörige dient die Dusche. Diese Situation ist so nicht akzeptabel, da damit die Dusche nicht mehr zur Verfügung steht.

Die Schutzkleidung der männlichen Jugendfeuerwehrangehörigen ist in der Fahrzeughalle des HLF untergebracht. Hier ist das HLF und nebenan der MTW untergestellt, welche nicht an eine Abgasabsauganlage angeschlossen sind.

Der Raum für die Lagerung der Einsatzschutzkleidung der männlichen Feuerwehrangehörigen ist sehr klein. Eine ordnungsgemäße Lagerung und das Umkleiden sind hier nicht gegeben.

Unzureichende Umkleidemöglichkeiten

Es sind anforderungsgerechte Umkleidemöglichkeiten zur Verfügung zu stellen, s. Technische Regeln für Arbeitsstätten ASR 4.1 „Sanitärräume“ Abschnitt 7. Je aktivem Mitglied ist ein Flächenbedarf von 1,2 m² getrennt nach Geschlechtern zu planen, s. DIN 14092 Teil 1, Abschnitt 5, Tabelle 1.

Es sind hier Möglichkeiten zu finden, damit angemessene Umkleidemöglichkeiten zur Verfügung stehen.

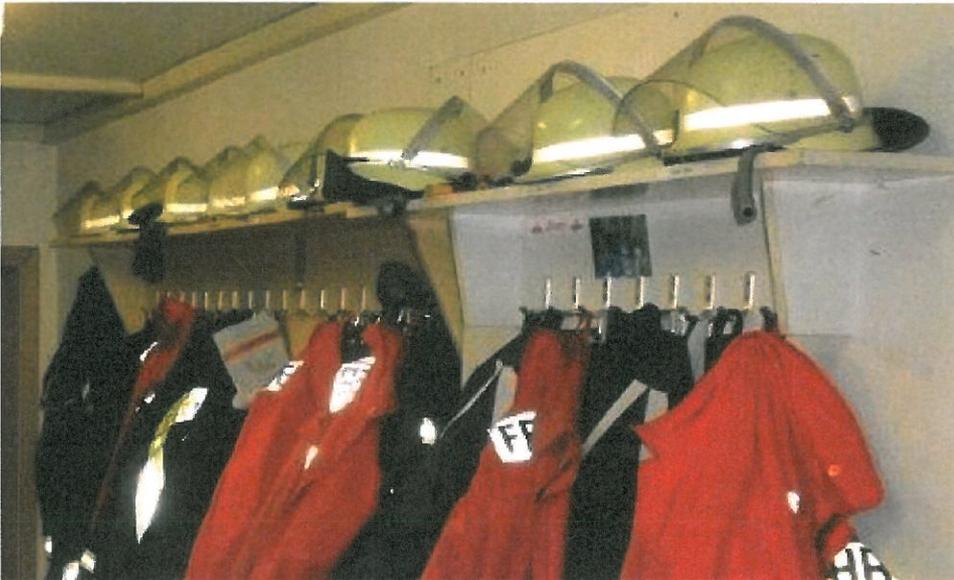
Die vorhandenen Feuerwehrhelme werden nicht sachgemäß gelagert. Durch die flache Lagerung der Helme biegt sich der Nackenschutz aus Leder hoch und verbleibt bei dem Aufsetzen des Helmes in dieser Stellung. Ein Nackenschutz ist hier nicht mehr gewährleistet. Insbesondere bei längerer falscher Lagerung lässt sich der Nackenschutz aufgrund altersbedingter Verhärtung des Leders nicht wieder herunterbiegen, die Schutzwirkung wird dadurch herabgesetzt.

Unzureichende Lagerung der Feuerwehrhelme

Es müssen geeignete Lagerungsmöglichkeiten vorhanden sein, um die PSA sachgerecht zu lagern, um somit geeignete PSA zur Verfügung stellen zu können, s. § 29 Abs. 2 UVV Grundsätze der Prävention".

Die Helmlagerung sollte so verändert werden, dass die Nackenleder frei hängen. Dieser Mangel bestand bereits bei der letzten Besichtigung und wurde, entgegen des Schreibens vom Amt, nicht behoben. Hier wurde uns am 17.01.2005 mitgeteilt, dass dieser Mangel durch Helmhalterungen beseitigt wurde. Dies ist nicht erfolgt.

Weiter besteht die Möglichkeit an Stelle des Nackenleders ein anderes Material (z. B. außen aluminisiert und innen aus Aramidgewebe) einzusetzen, welches nicht hochbiegen kann. Hierbei ist darauf zu achten, dass dieser Nackenschutz auch mit dem jeweiligen Helmtyp zusammen passt. Da die Helme teilweise sehr alt sind, wird das Zubehör kaum noch angeboten.

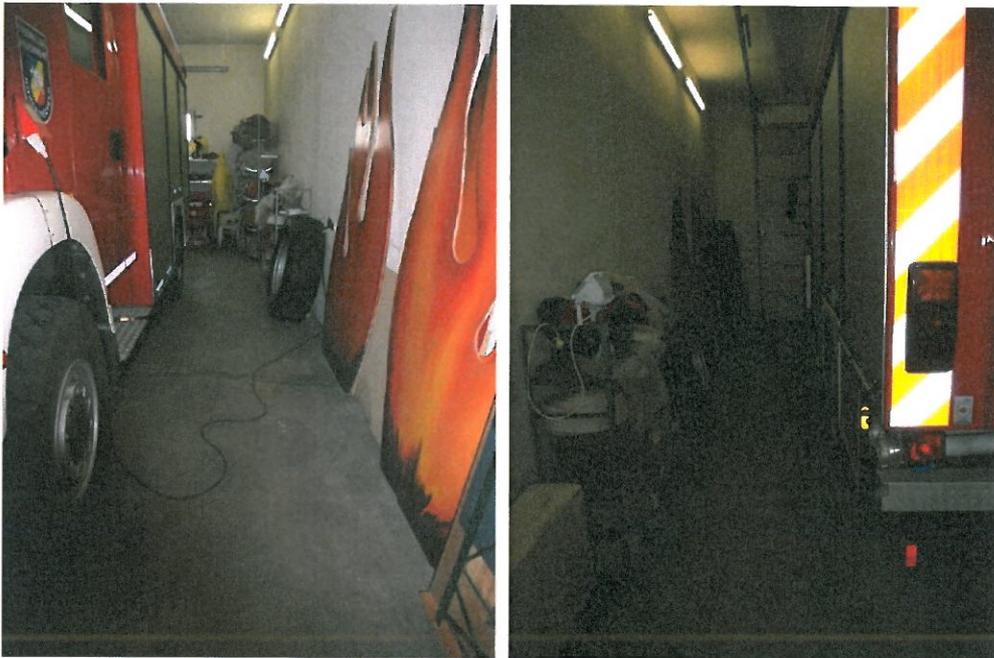
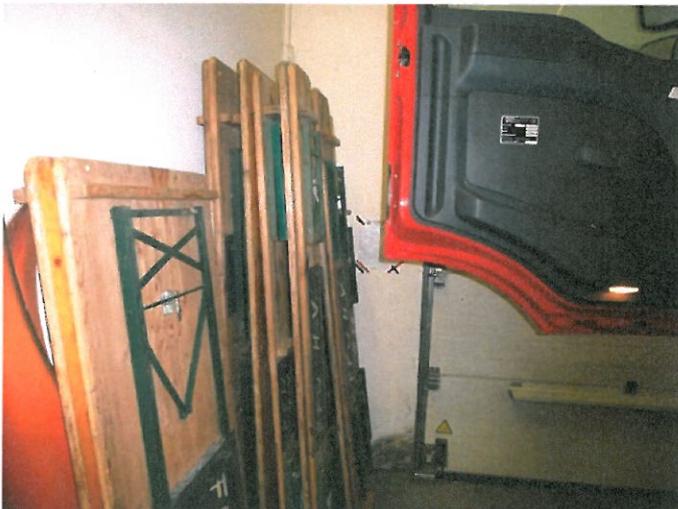
Im Stellplatzbereich werden neben dem HLF Tische, Bänke, ein Ersatzrad und andere Materialien gelagert. Seitlich und hinter dem TSA werden Materialien wie Schläuche, Tragkraftspritze usw. gelagert. Daneben befindet sich der Umkleidebereich für die Jugendfeuerwehr, der dadurch eingeschränkt wird.

Weiter waren die Tische und Bänke nicht gegen Umfallen gesichert, wodurch weitere Unfallgefahren bestehen.

Unzureichende Material und Gerätelagerung im Stellplatzbereich

Gemäß der dazugehörigen Durchführungsanweisung ist diese Forderung z. B. erfüllt, wenn zwischen Fahrzeugen und Gebäudeteilen ein Verkehrsweg von mindestens 0,5 m bei geöffneten Fahrzeugtüren oder -klappen verbleibt.

Die Materialien und Geräte sind so zu lagern, dass die freizuhaltenden Verkehrswege auch bei geöffneten Türen, Klappen und Auszügen des Fahrzeugs nicht eingeschränkt werden.

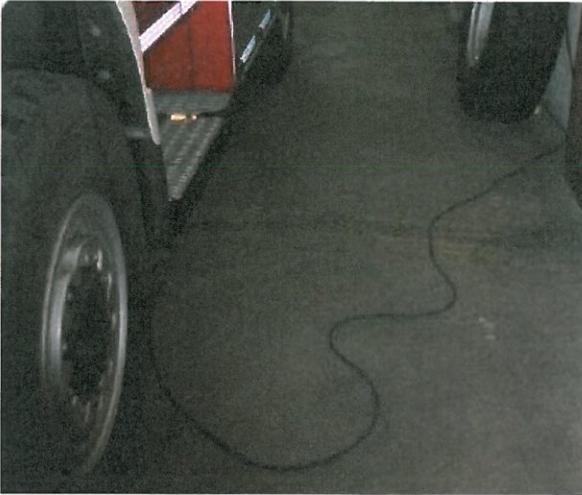
Das Ladekabel für das HLF ist so angebracht, dass Feuerwehrangehörige hängen bleiben können.

Ladekabel im Verkehrsweg

Verkehrswege müssen so angelegt und bemessen sein, dass sie je nach ihrem Bestimmungszweck leicht und sicher begangen oder befahren werden können und in der Nähe Beschäftigte nicht gefährdet werden, s. § 2 Abs. 1 UVV „Grundsätze der Prävention“ i. V. m. § 3 Abs. 1 Arbeitsstättenverordnung Anhang Ziffer 1.8 Abs. 1.

Das Ladekabel soll so verlegt werden, dass die Verkehrswege um das Fahrzeug sicher begehbar sind.

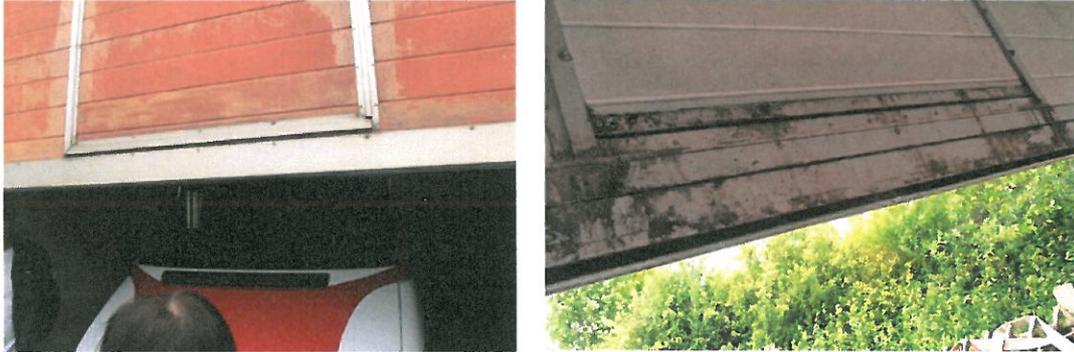
Schwellen unterhalb von Schlupftüren in Deckensektionaltoren sind aus konstruktiven Gründen notwendig. Die Schwelle stellt jedoch eine Stolpergefahr dar.

Dieser Zustand wurde bei der letzten Besichtigung bereits bemängelt. Entgegen des Schreibens vom Amt, wurde der Mangel nicht behoben. Hier wurde uns am 17.01.2005 mitgeteilt, dass die Türschwelle gelb/schwarz gekennzeichnet wurde.

Fehlende Sicherheitskennzeichnung der Schlupftür

Schlupftürschwellen stellen Gefahrstellen dar und sind deshalb von innen und außen mit einer dauerhaften gelb- schwarzen Gefahrenkennzeichnung (z. B. Anstrich) zu kennzeichnen, s. § 4 Abs. 2 UVV „Feuerwehren“ i. V. m. Technische Regel für Arbeitsstätten „ASR A1.3 - Sicherheits- und Gesundheitsschutzkennzeichnung“ Abschnitt 5.2.

Wir bitten Sie die Sicherheitskennzeichnung herzustellen.

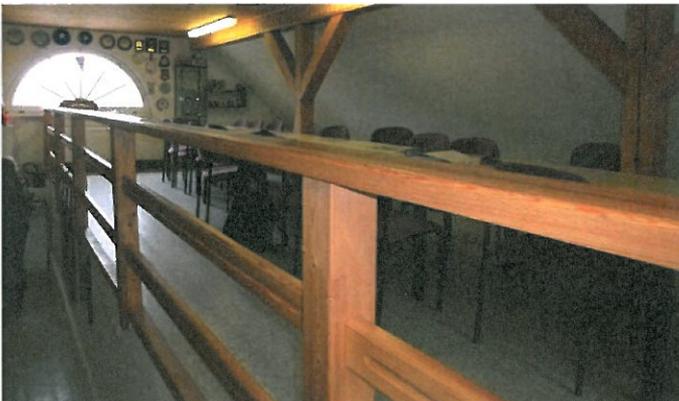
Das Geländer im Obergeschoss, welches als Absturzsicherung für den Schulungsraum dient, ist nicht ausreichend befestigt. Es gibt bei einer horizontalen Belastung stark nach, wodurch die Absturzsicherung fraglich ist.

Geländer unzureichend befestigt

Geländer müssen so ausgeführt und bemessen sein, dass sie bei den zu erwartenden Belastungen nicht abbrechen und Versicherte nicht durch das Geländer abstürzen können s. § 2 UVV "Grundsätze der Prävention" i. V. m. Technische Regeln für Arbeitsstätten „ASR A2.1“ Nr. 5.1 und "Merkblatt für Treppen" (DGUV Information 208-005, bisher GUV-I 561) Abschnitt 3.3.

Das Geländer soll, wie vor Ort besprochen, an den Stützen abgefangen werden, so dass die Absturzsicherung auch bei einer größeren Belastung gegeben ist.

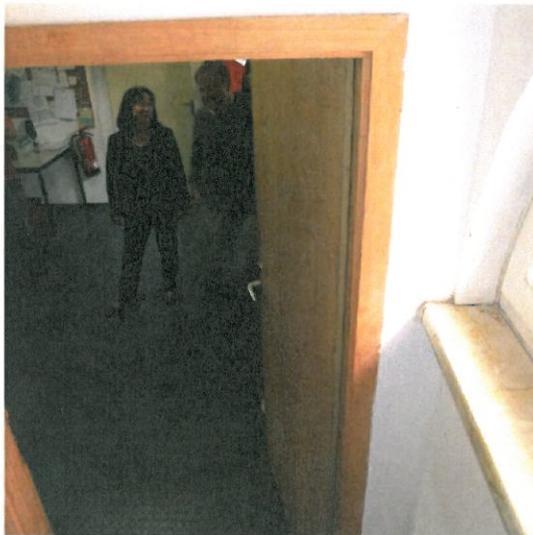
Die lichte Durchgangshöhe der Tür des Untergeschosses, die zur Treppe führt ist durch die Lage zur Treppe nicht ausreichend hoch. Es besteht die Gefahr des Anstoßens.

Anstoßgefahr durch den Türsturz im Treppenbereich

Die lichte Durchgangshöhe soll 2 m betragen, s. § 2 UVV "Grundsätze der Prävention i. V. m. Punkt 4 Abs. 6 Technische Regel für Arbeitsstätten (ASR) A1.7 Türen und Tore i.V.m. Punkt 5 Abs. 4 ASR A2.3 „Fluchtwege und Notausgänge“.

Die Kennzeichnung von Hindernissen oder ständigen Gefahrstellen muss durch gelb-schwarze Streifen deutlich erkennbar und dauerhaft (z. B. Anstrich) ausgeführt werden, s. § 12 Abs. 1 UVV "Sicherheits- und Gesundheitsschutzkennzeichnung am Arbeitsplatz" (GUV-V A8).

Der Türsturz ist mindestens entsprechend zu kennzeichnen.

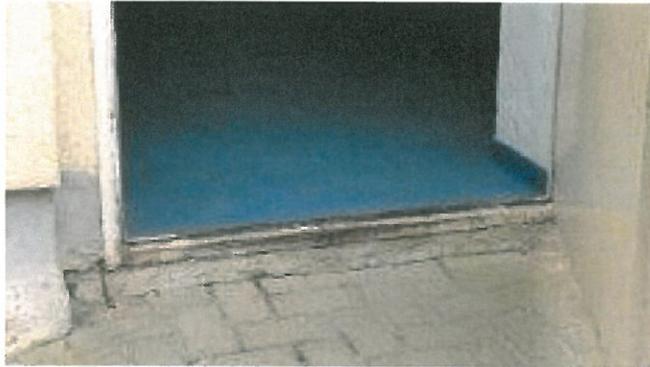
Der Höhenunterschied der Außentür, die vom Stauraum in das Feuerwehrhaus führt, stellt eine Stolperstelle dar. Die erforderliche Trittsicherheit bzw. Ebenheit ist hier nicht gegeben.

Dieser Zustand wurde bei der letzten Besichtigung bereits bemängelt. Entgegen des Schreibens vom Amt, wurde der Mangel nicht behoben. Hier wurde uns am 17.01.2005 mitgeteilt, dass die Türschwelle gelb/schwarz gekennzeichnet wurde.

Absatz im Türschwellenbereich – fehlende Kennzeichnung

Höhenunterschiede dieser Art stellen in Verkehrswegen Stolperstellen dar und sind deshalb als Gefahrstellen mit einer dauerhaften gelb-schwarzen Gefahrenkennzeichnung (z. °B. Anstrich) zu kennzeichnen, s. §2 DGUV Vorschrift 1 „Grundsätze der Prävention“ i.°V.°m. Technische Regeln für Arbeitsstätten ASR A1.3 - Sicherheits- und Gesundheitsschutzkennzeichnung Punkt 5.2.

Die Forderung der ASR A1.3 ist erfüllt, wenn eine entsprechende Sicherheitskennzeichnung hergestellt ist.

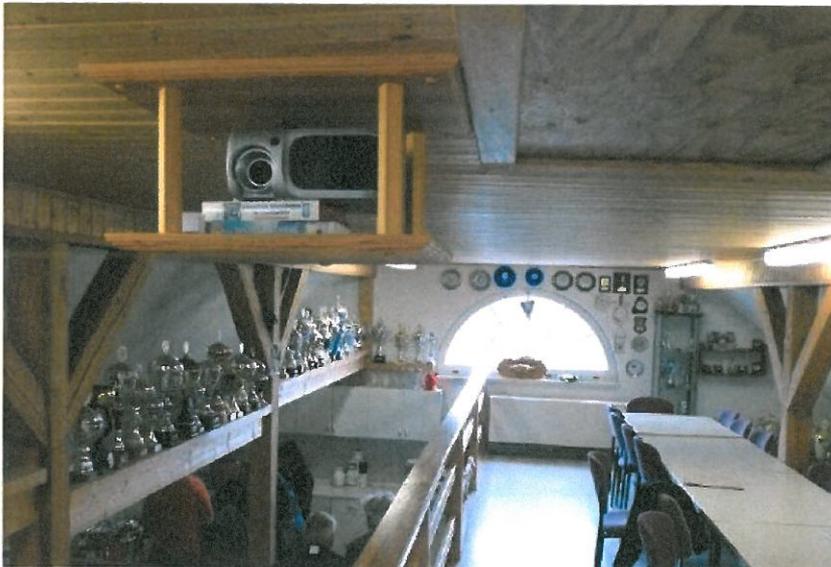
Durch die Anbringung der Plattform für den Beamer besteht eine besondere Anstoßgefahr im Kopfbereich. Hier sollten, wie vor Ort besprochen, wenigstens die Anstoßkanten abgerundet werden. Besser wäre es, den Beamer direkt so an die Decke zu hängen, dass er nicht in den Verkehrsweg hineinragt. Ungünstig sind auch die Stützen und deren Verstreben im Bereich der Stühle. Hier bestehen auch Anstoßgefahren. Diese sollten mit dämpfenden Anstoßprofilen verringert werden.

Anstoßgefahren
