# BV/08/22-070

## Beratung und Beschlussfassung zur Festlegung von Sanierungsmaßnahmen am Feuerwehrgerätehaus Losten

### **Besichtigung gemäß § 17 Sozialgesetzbuch (SGB) VII Bericht über das Besichtigungsergebnis**

Mitglied: Gemeinde Bad Kleinen  
Betriebsteil: FF Losten

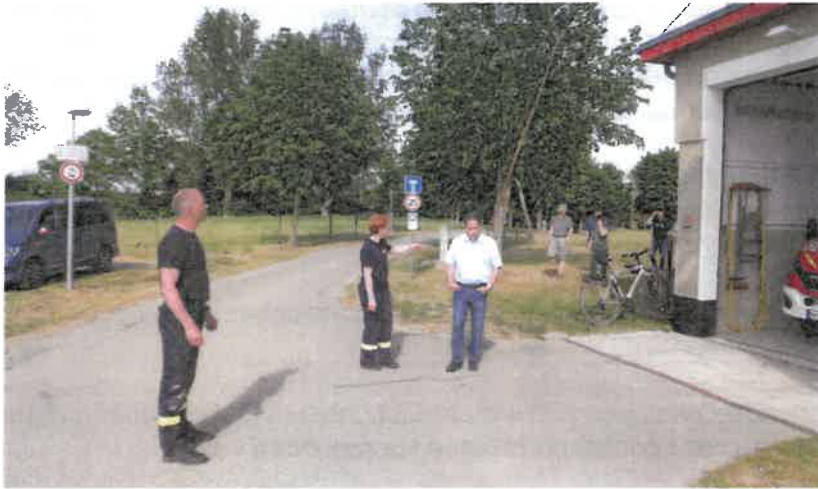
Der Stauraum vor dem Tor des TSF-W ist zu kurz. Zum Abstellen des Fahrzeugs vor dem Tor muss die angrenzende Straße mitgenutzt werden. Die Straße ist jedoch wenig befahren, so dass die Gefährdungen bei ausreichenden Vorsichtsmaßnahmen gering sind. Ein gefahrloses Ausrücken ist jedoch insbesondere im Einsatzfall ohne entsprechende Maßnahmen kaum möglich.

Unzureichende Stauraumlänge

*Die Stauraumgröße muss mindestens der Stellplatzfläche in der Fahrzeughalle entsprechen, s. § 12 Abs. 1 UVV „Feuerwehren“ i. V. m. DIN 14092 Teil 1 „Feuerwehrhäuser – Planungsgrundlagen“ Abschnitt 5 Tabelle 1 lfd. Nr. 6.1.*

Wir würden den Bau einer neuen Fahrzeughalle, wie vor Ort angesprochen, begrüßen.

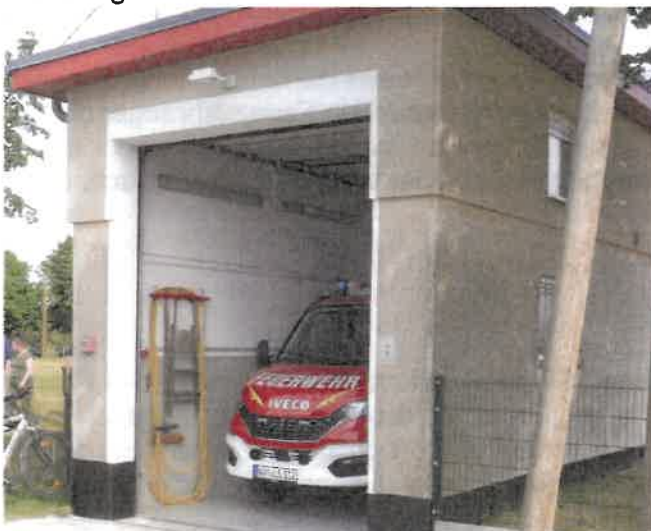
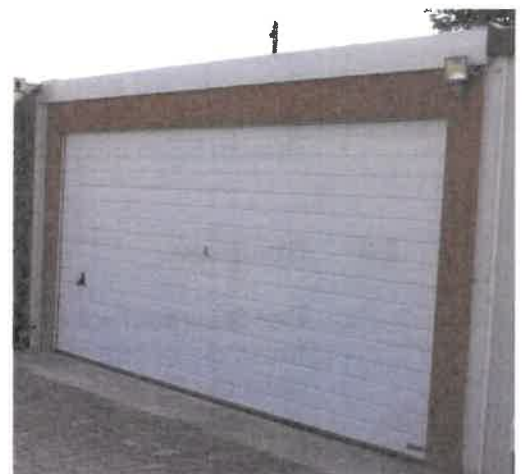
Es ist nur eine Leuchte mittig über dem Hallentor des TSF-W angebracht. Bei der Garage ist nur eine Leuchte rechts neben dem Tor angebracht. Steht das Fahrzeug vor dem Tor, werden die Verkehrswege im Freien nicht ausreichend ausgeleuchtet, da sie durch das jeweilige Fahrzeug verschattet werden.

Unzureichende Beleuchtung

Die Leuchten müssen so angebracht werden, dass die Beleuchtungsstärke auch in den Verkehrswegen erhalten bleibt, wenn ein Fahrzeug vor dem Tor steht. Als Beleuchtungsstärke sollen mindestens 50 Lux erreicht werden, s. DIN EN 12464 Teil 2 Abschnitt 5.3 Tabelle 5.1 Ref Nr. 5.1.4 „Be- und Entladestellen“.

Den Forderungen kann entsprochen werden, wenn die Beleuchtung entsprechend angepasst wird.

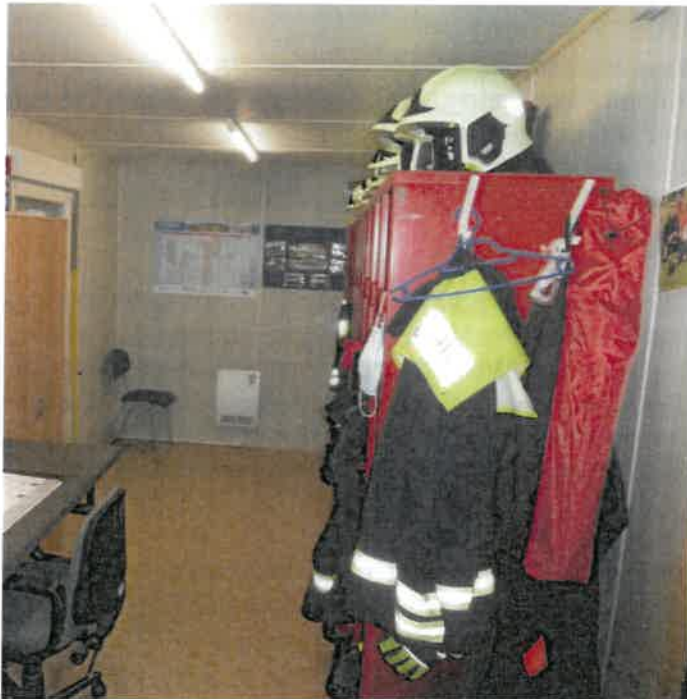
Die Einsatzschutzkleidung (PSA) für die Herren ist in einem Container untergebracht. Der Zustand des Containers ist unbefriedigend. Die Wände quellen auf. Hier kann die Gefahr einer Schimmelbildung bestehen, welches zu prüfen ist. Die Einsatzschutzkleidung ist zwar von der Fahrzeughalle getrennt untergebracht, eine Schwarz-Weiß-Trennung kann hier jedoch solange nicht gewährleistet werden, bis die Privatkleidung nicht mit der Einsatzschutzkleidung in Kontakt kommen kann. Die Einsatzschutzkleidung der Damen ist in der Garage untergebracht, wo auch der TSA steht. Die Garage ist eher dem Schwarzbereich zuzuordnen. Hier kann auch die Privatkleidung mit der Einsatzschutzkleidung in Kontakt kommen. Platz für die Unterbringung der Bekleidung der Jugendfeuerwehr und der Kinderabteilung ist nicht vorhanden.

Umkleideraum-beengt und keine Schwarz-Weiß-Trennung

Den Forderungen kann entsprochen werden, wenn die PSA für die Damen aus der Garage und für die Herren aus dem Container entfernt und in geeigneten Räumlichkeiten untergebracht werden, sodass eine Schwarz-Weiß-Trennung erfolgen kann. Dies kann z. B. durch die Nutzung von Doppelspinden in geeigneten Räumen erfolgen, in denen die private Kleidung von der PSA getrennt gelagert wird. In diesem Zusammenhang sollte auch Platz für die Bekleidung der Jugendfeuerwehr und der Kinderabteilung geschaffen werden.

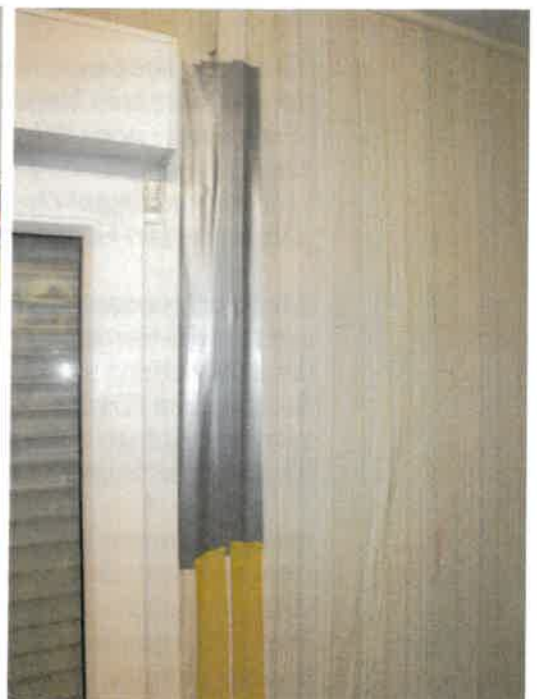
Wand des Containers durch Feuchtigkeit aufgequollen  
Schimmelpilzgefahr

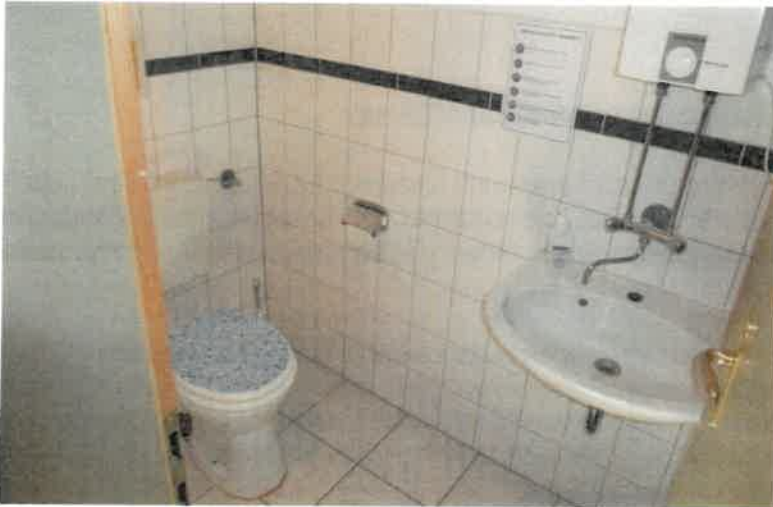
Die sanitären Anlagen sind unzureichend, da die vorhandenen Anlagen nur aus einem WC und Handwaschbecken bestehen. Getrennte Einrichtungen für Damen und Herren sind nicht vorhanden. Eine Duschkmöglichkeit ist nicht vorhanden.

Einziges WC mit Waschbecken

Wir bitten Sie, anforderungsgerechte sanitäre Anlagen zu schaffen.

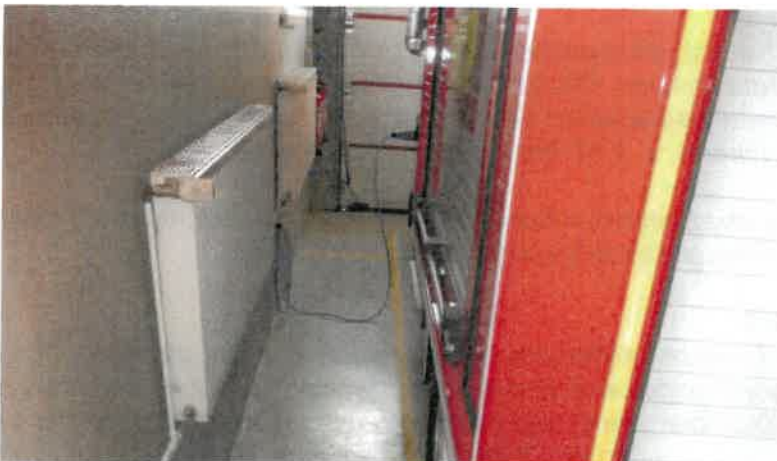
Das Ladekabel für das Feuerwehrfahrzeug ist so angebracht, dass Feuerwehrangehörige hängen bleiben können.

Ladekabel im Verkehrsweg

Das Ladekabel soll so verlegt werden, dass die Verkehrswege um das Fahrzeug sicher begehbar sind.

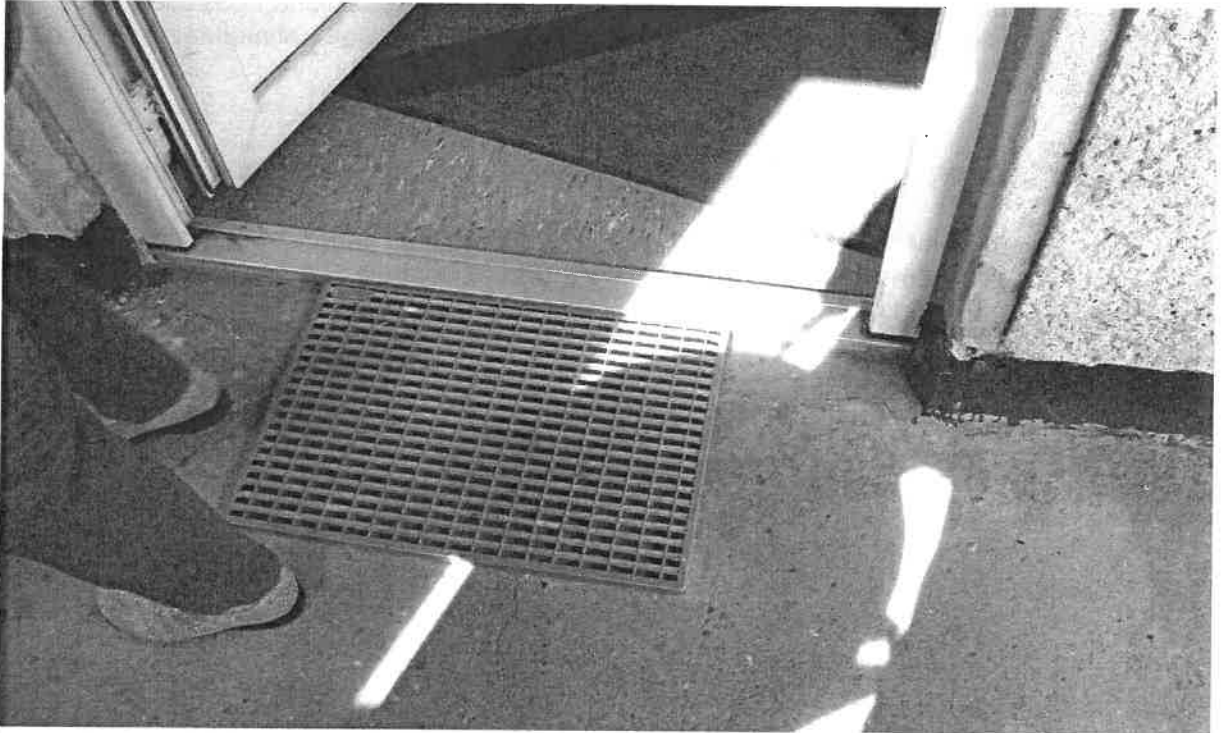
Im Alarmweg liegt ein nicht bündig abschließender Fußabstreifrost vor der Eingangstür. Hier können die Feuerwehrangehörigen umknicken. Die Fußabstreifmatte ist nicht gegen verrutschen gesichert.

Loses nicht ebener Fußabstreifrost im Alarmweg

Fußabstreifrost- oder -matten müssen gegen Verrutschen gesichert (z. B. das Einlassen in den Boden oder bei sehr dünnen Matten durch eine Gummiunterseite) und rutschfest sein und dürfen keine Stolperstellen bilden.

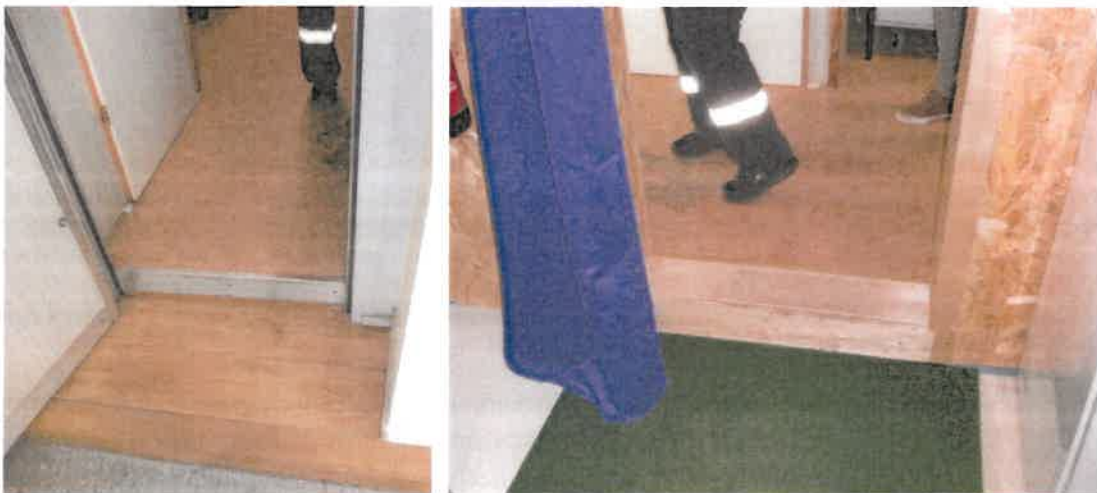
Die Höhenunterschiede durch die Schwelle der Eingangstür, zwischen dem Schulungsraum und dem Umkleidecontainer sowie der Stufe in der Fahrzeughalle stellen Stolperstellen dar und sind nicht gekennzeichnet. Die erforderliche Trittsicherheit bzw. Ebenheit ist hier nicht gegeben.

Unebenheiten im Alarmweg

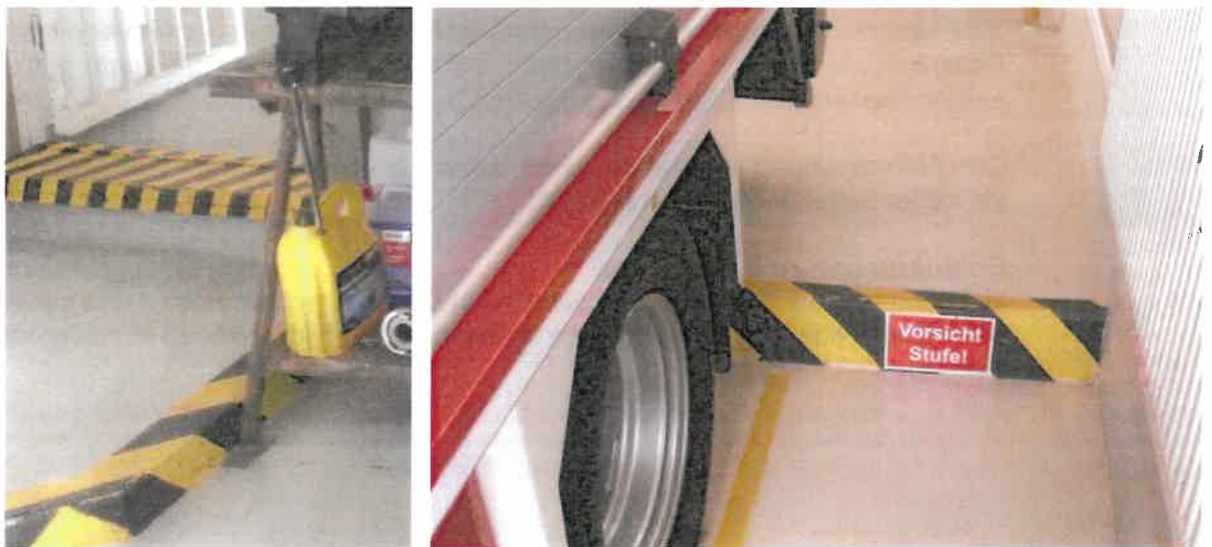
Stufen im Alarmweg – hier jedoch sehr gut gekennzeichnet

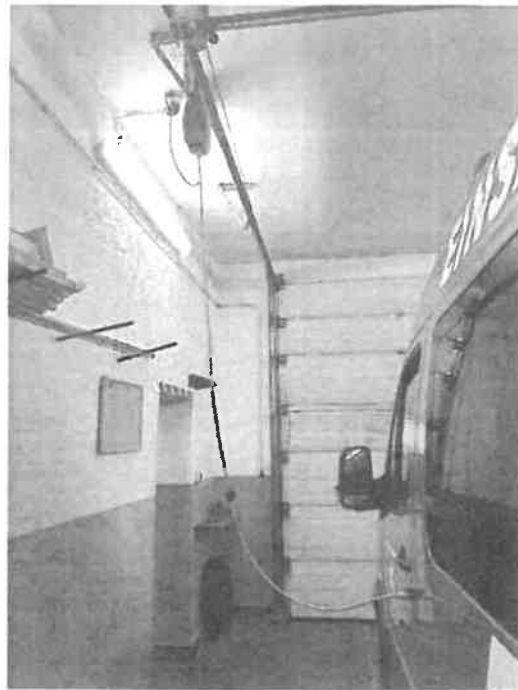
Um die Unfallgefahr abzustellen, muss das Ladekabel verlegt werden. Idealerweise wird das Ladekabel mit Kabelschächten an der Wand zur Decke geführt und wird über dem Fahrzeug nach unten hängend positioniert. Eventuell muss das Kabel verlängert werden.

Geschätzte Kosten: 900 €

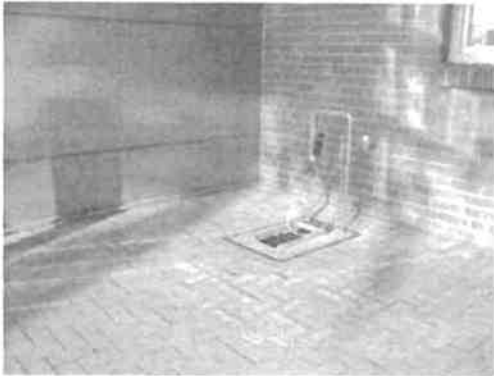
Eine Möglichkeit wäre eine Stiefelwäsche im Außenbereich in der Nähe eines Außenwasseranschlusses.

Die Anforderung wird erfüllt, wenn eine Möglichkeit zur Stiefelreinigung bereitgestellt wird.

Geschätzte Kosten: 750 €
