| <b>Stellungnahme der Gemeinde Bobitz - zum naturnahen Ausbau des Metelsdorfer Grabens</b> | |

**Bauvorhaben:**        **Naturnaher Gewässerausbau Metelsdorfer Graben**

## KURZERLÄUTERUNG zum FÖRDERMITTELANTRAG

Ingenieurbüro Möller  
Langer Steinschlag 7  
23936 Grevesmühlen

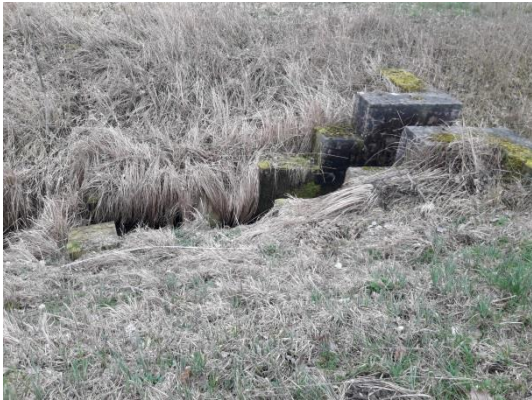
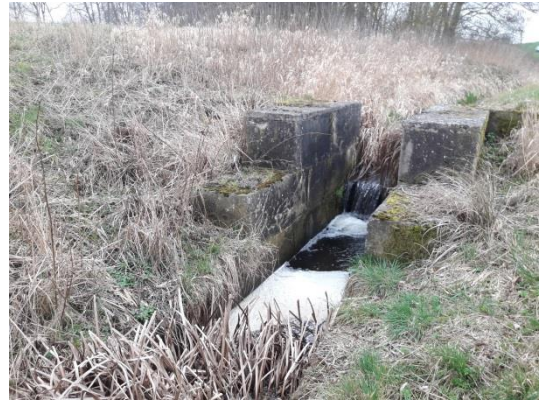
Die Sohlabstürze wurden als Einheitsbauwerk in Betonquaderbauweise konzipiert und nahezu identisch umgesetzt. Die Absturzhöhen belaufen sich dabei im Mittel auf 0,60 m. Die nachfolgenden Fotos zeigen einen Sohlabsturz, der repräsentativ auch für die anderen gilt.

Die Sohlabstürze (M01-M06, M09-M16) werden ersatzlos zurückgebaut und das Längsgefälle über die Fließstrecke abgebaut. In der Sohle wird bei Bedarf gut abgestuftes Sohlmaterial eingebaut. Die Böschungen werden in Anpassung an die örtlichen Gegebenheiten so flach wie möglich gestaltet. Hier ist im Zuge der weiteren Planungsphasen der verfügbare Flächenraum zu prüfen. Zur Differenzierung des Strömungsbildes und als wichtiges Besiedlungshabitat wird an ausgewählten Stellen Totholzelemente in Form von Wurzelstubben und Stämmen eingebaut.
