Beschlussvorlage Gemeinde Bobitz Federführend: Amt für Ordnung und Soziales	Vorlage-Nr: VO/GV09/2017-0983 Status: öffentlich Aktenzeichen: Datum: 10.04.2017 Einreicher: Bürgermeisterin

Löschteiche der Gemeinde Bobitz

Ergebnis der Löschteichbeschauen aller natürlichen Löschteiche im Gemeindegebiet Bobitz vom 14. Dezember 2016

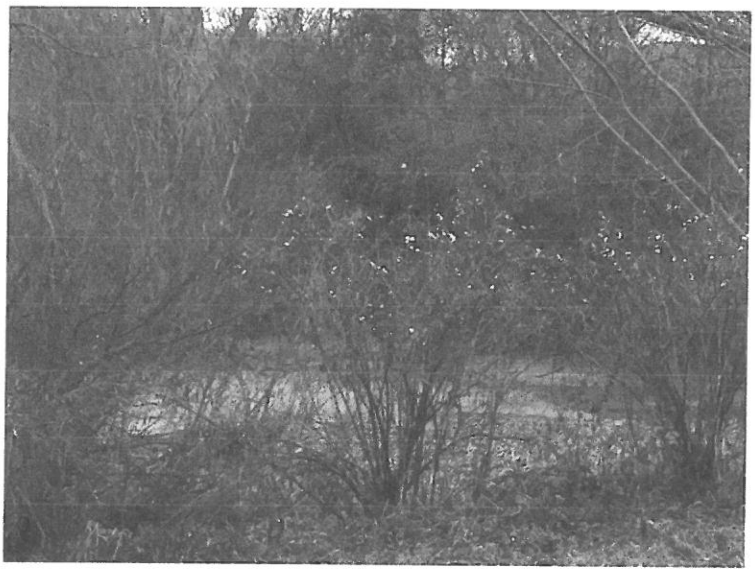
15. Neuhof auf dem Feld neben dem Weg nach Klein Krankow
    - zugewachsen
