<b>Beschlussvorlage</b> Gemeinde Barnekow	Vorlage-Nr: VO/GV12/2020-0748 Status: öffentlich Aktenzeichen:	
Federführend: Bauamt	Datum: 03.01.2020 Einreicher: Bürgermeisterin	
<b>Information und Auswertung der Brückenprüfungen aus 2019</b>		
Beratungsfolge:		
Beratung Ö / N	Datum	Gremium
Ö	06.02.2020	Ausschuss für Bauwesen, Gemeindeentwicklung, Umwelt, Wohnungswirtschaft und Liegenschaften Barnekow
Ö	26.05.2020	Gemeindevertretung Barnekow

# Prüfbericht 2019 H

nach DIN 1076

Bauwerksname **Fußgängerbrücke im Park**  
Teilbauwerksname **Brücke an der Schotterstraße**  
Kreis **Landkreis Nordwestmecklenburg**  
Ort **Barnekow**  
Bauwerksrichtung **von der Schotterstraße zur Wirtschaftsstraße (O-W)**  
Bauwerksart **Brücke mit Balken- / Plattenmischsystem**  
Tragfähigkeit  
Baujahr Überbau **1994** Baujahr Unterbau **1994**

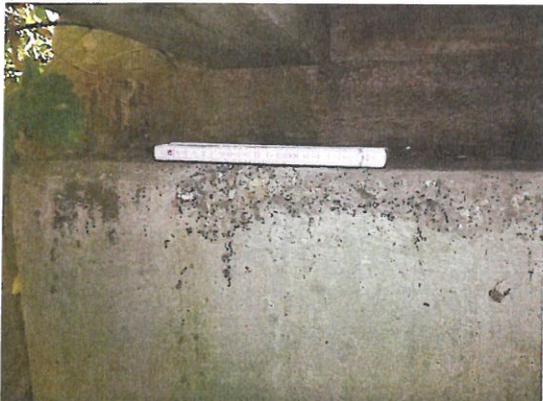
[10] S=0, V=0, D=1 BSP-ID 021-08  
Widerlagerwand, Betonoberfläche, Eine Stelle,  
Abgeplatzt, Tiefe: 2,0 cm, Widerlager vorn, Oben links,  
\*2019H: -Wid 10 li mit Betonabplatzung an oberer Kante  
(2cm tief)

DMBK\_01\_0\_2019H\_WID 10 MIT BA OBEN LINKS

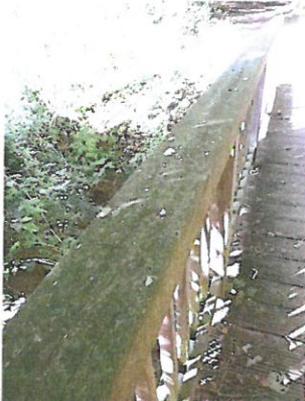
[5] S=0, V=0, D=1 BSP-ID 231-26  
Füllstabgeländer ohne Seil, Holz, Bereichsweise,  
Bewachsen, Längs durchgehend, Beidseitig,  
Schadenserweiterung, \*2016E: -veralgt, unterer Bereich  
2019H: li HL mit Algen und beginnender Flechtenbildung

DMBK\_01\_0\_2019H\_LI HL MIT ALGEN UND  
FLECHTEN

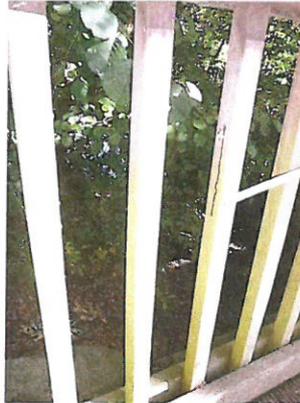
[13] S=0, V=1, D=1 EP BSP-ID 231-20  
Überbau, Füllstab des Geländers, Holz, Eine Stelle,  
Längsrisse, 4-tes Feld, Rechts, \*2019H: -re Geländer 4.  
Feld eingerissener + gerissener Füllstab

DMBK\_01\_0\_2019H\_RE GELÄNDER GERISSENER  
FÜLLSTAB

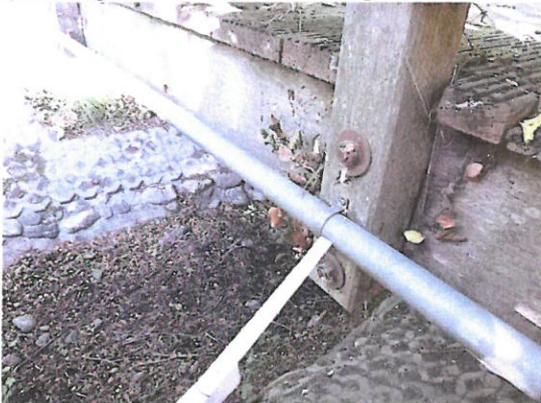
[14] S=0, V=1, D=0 EP BSP-ID 261-13  
Leitung für Elektrizität, Kunststoffe / Glas, Eine Stelle, Locker / lose, Links, \*2019H: -li überführtes Rohr (innenliegendes Kabel) 2. Halterung lose

DMBK\_01\_0\_2019H\_LI ÜBERFÜHRTES ROHR MIT LOCKERER HALTERUNG

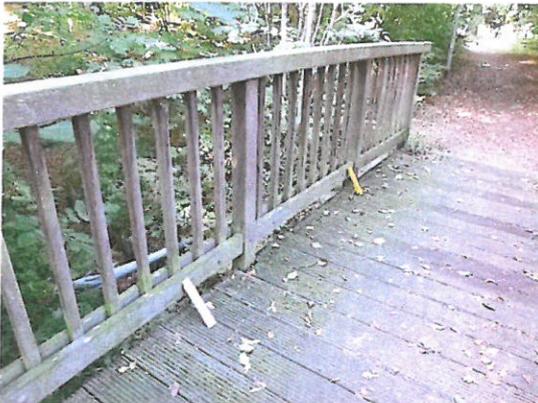
[13] S=0, V=0, D=0 BSP-ID 231-12  
Überbau, Füllstabgeländer ohne Seil, Holz, Vereinzelt,  
Klappern / schlagen, Beidseitig, \*2019H: -li Geländer 1.  
+ 2. Feld klappernde Füllstäbe + re

DMBK\_02\_0\_019H\_LI 1\_ UND 2\_ FELD  
KLAPPERNDE FÜLLSTÄBE

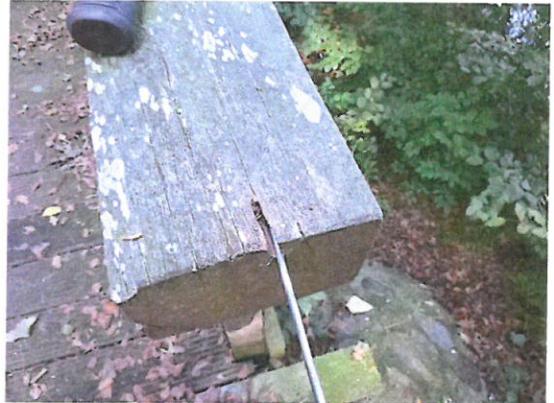
[12] S=0, V=0, D=1 EP BSP-ID 231-18  
Überbau, Handlauf des Geländers, Holz, Vereinzelt,  
Pilzbefall, Tiefe: 3,0 cm, Vorne und hinten am Bauwerk,  
Rechts, \*2019H: -re Geländer mit Braunfäule vo (3cm  
tief) + hi (1cm tief)

DMBK\_02\_0\_019H\_RE GELÄNDER HL MIT  
BRAUNFÄULE

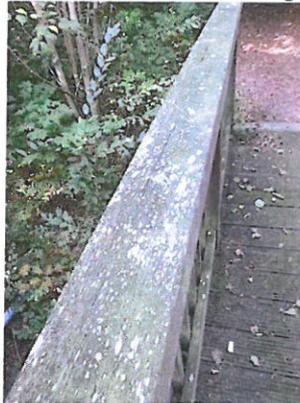
[14] S=0, V=0, D=1 BSP-ID 231-24  
Überbau, Handlauf des Geländers, Holz, Bereichsweise,  
Bewachsen, Links, \*2019H: -li Geländer HL mit Algen +  
beginnende Flechtenbildung

DMBK\_02\_0\_019H\_LI GELÄNDER HL MIT ALGEN  
UND FLECHTEN

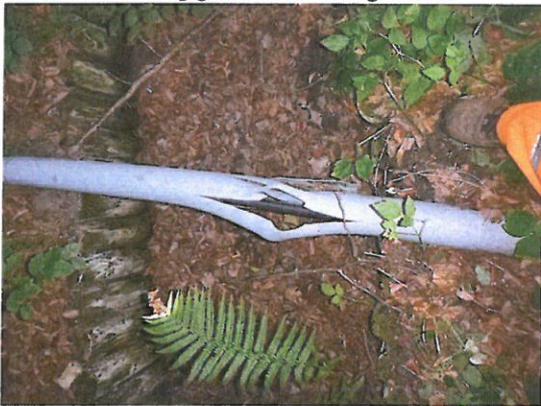
[11] S=0, V=0, D=1 EP BSP-ID 261-11  
Leitung für Elektrizität, Kunststoffe / Glas, Eine Stelle,  
Gebrochen / abgebrochen, Mitte längs am Bauwerk,  
Links, \*2019H: li KG-Rohr/ PVC-Rohr zur  
Kabelüberführung gebrochen + hängt durch

DMBK\_02\_0\_019H\_LI PVC\_ROHR GEBROCHEN  
ÜBERFÜHRTES KABEL

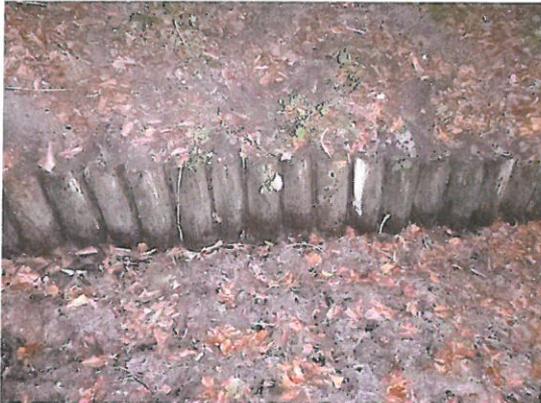
[10] S=1, V=0, D=1 EP BSP-ID 236-15  
Unterbau, Pfahlreihe als Kolkschutz, Rundholz, Alle,  
Angefault, \*2019H: -vo + hi Palisadenreihe mit  
Moderfäule

DMBK\_02\_0\_2019H\_VORD PALISADENREIHE MIT  
MODERFÄULE

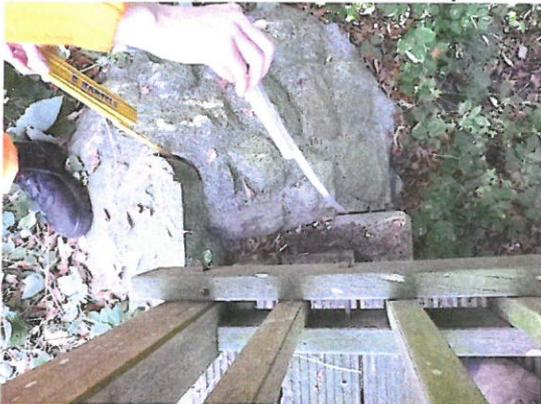
[5] S=1, V=0, D=2 EP BSP-ID 251-05  
Widerlager, Böschungspflaster im Bereich des  
Widerlagers, Gesamtes Bauteil, Abgesackt / Setzung,  
Breite: 12,0 mm, Beide Widerlager, Instandsetzung nicht  
wirksam, \*2016E: -Böschungssicherung im oberen  
Bereich (Natursteine im Beton)  
2019H: li Böschungspflaster Achse 10 abgesackt  
(2-12mm breiter Spalt) + Achse 20 li + re Spalte

DMBK\_02\_0\_019H\_LI ACHSE 20  
BÖSCHUNGSPFLASTER ABGESACKT

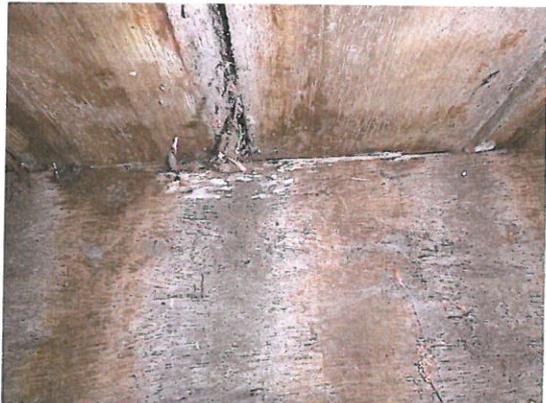
[10] S=1, V=0, D=2 EP BSP-ID 015-08  
Balken / Plattenbalken, Kantholz, Stellenweise,  
Angefault, Mitte längs am Bauwerk, Beidseitig,  
Unterseite, \*2019H: re Längsbalken mittig links außen  
mit oberflächlicher Weißfäule

DMBK\_03\_0\_2019H\_RE LÄNGSBALKEN MIT  
WEIßFÄULE

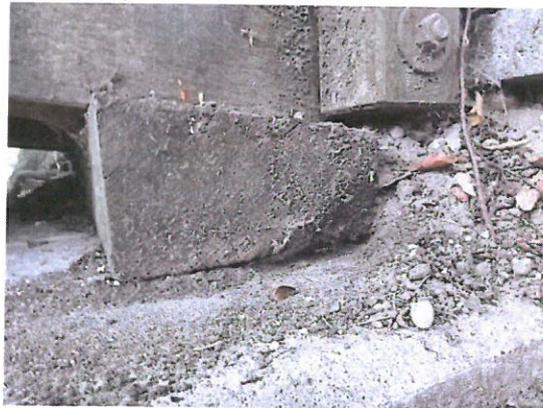
[9] S=1, V=0, D=1 EP BSP-ID 032-01  
Auflagerbank, Konstruktionsteil, Kantholz, Mehrfach,  
Angefault, Tiefe: 2,0 cm, Widerlager hinten, Beidseitig,  
\*2019H: - Auflagerholz Achse 20, re + mitte mit  
Braunfäule, links mit Weißfäule

DMBK\_03\_0\_2019H\_AUFLAGERHOLZ ACHSE 20  
RE MIT BRAUNFÄULE

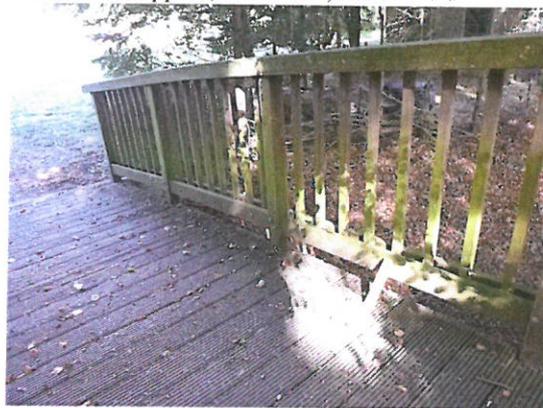
[14] S=0, V=0, D=1 BSP-ID 231-26  
Füllstab des Geländers, Holz, Mehrfach, Klappern /  
schlagen, Längs durchgehend, Beidseitig, \*2019H:  
-Füllstäbe klappern, re 1. Feld, li 1.-3. Feld

DMBK\_03\_0\_2019H\_RE GELÄNDER  
KLAPPERNDER FÜLLSTAB

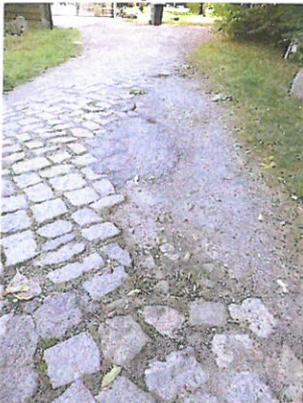
[8] S=0, V=2, D=2 EP BSP-ID 241-02  
Randstreifen, Pflasterung, Bereichsweise, Ausgewaschen,  
Oben auf dem Bauwerk, Alter Schaden nicht behoben,  
\*2016E: -bis 8cm tief  
2019H: Großpflaster fehlt z.T. (2-6cm tief)

DMBK\_04\_0\_2019H\_RE FAHRBAHN  
AUSGEFAHREN MIT PFÜTZENBILDUNG

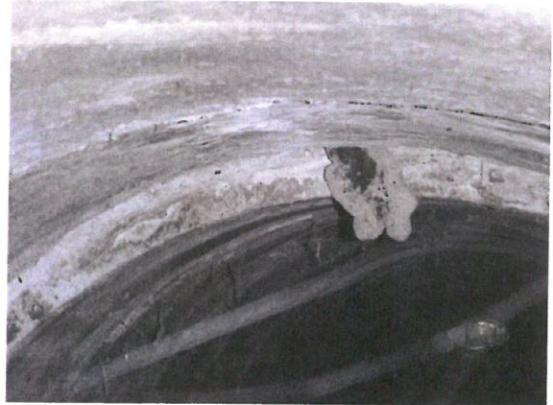
[10] S=2, V=0, D=2 EP BSP-ID 251-99  
Rohrwandung, Durchflussquerschnitt, Betonfertigteile,  
Stellenweise, 2 - 5 cm abgesackt / gesetzt, Norden,  
\*2019H: Rohr vorderseitig abgesackt, Rohrstoßbereich,  
ca. 4cm

DMBK\_04\_0\_2019H\_INNENANSICHT  
ROHRVORDERSEITIG ABGESACKT

Die Gemeinde Barnekow beschließt den vorhandenen Straßendurchlass in der Wirtschaftsstraße durch ein Ersatzbauwerk grundhaft Instand zu setzen. Die notwendigen Kosten für Planung und Bau des Ersatzbauwerkes für den Straßendurchlass in der Wirtschaftsstraße werden zusätzlich im Haushalt 2020 bereitgestellt. Die Verwaltung des Amtes wird beauftragt die Planung des Ersatzbauwerkes auszuschreiben und die Möglichkeit von Fördermitteln zu prüfen.

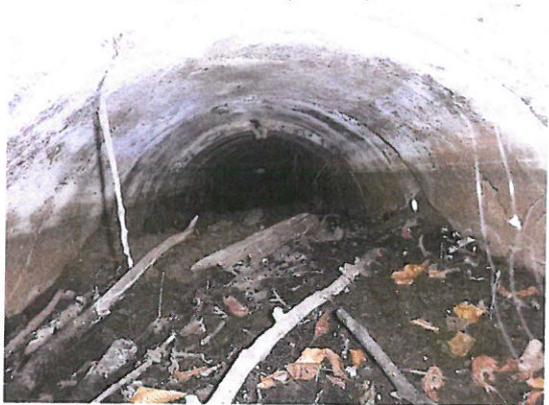
[9] S=0, V=0, D=2 EP BSP-ID 251-03  
Sohle, Durchflussquerschnitt, Betonfertigteile, Gesamtes  
Bauteil, Geröll-/Schlammablagerung, Quer durchgehend,  
\*2019H: Verlandung des Rohres, Schlamm- und  
Holzansammlung (trocken gefallen)

DMBK\_04\_0\_2019H\_INNENANSICHT  
VERLANDUNG VON NORDEN

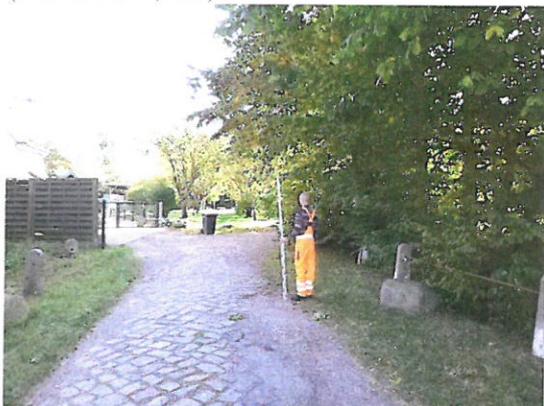
[12] S=0, V=2, D=0 EP BSP-ID 251-08

Bepflanzung des Geländes, Häufig, Abstand zur Fahrbahn zu gering, Höhe: 2,150 m, Gesamter Überbau, Rechts, \*2019H: lichte Höhe re nur 2,15m im Fahrbahnbereich, (erforderlich 4,50m)

DMBK\_04\_0\_2019H\_LICHTE HÖHE IM BEREICH DER FAHRBAHN ZU GERING

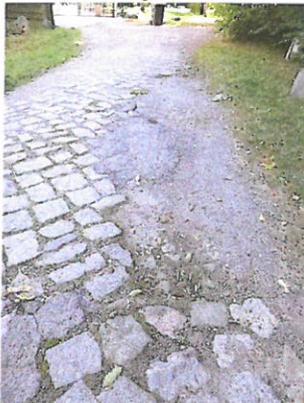
[8] S=0, V=2, D=2 EP BSP-ID 241-02  
Randstreifen, Pflasterung, Bereichsweise, Ausgewaschen, Oben auf dem Bauwerk, Alter Schaden nicht beheben, \*2016E: -bis 8cm tief  
2019H: Großpflaster fehlt z.T. (2-6cm tief)

DMBK\_04\_0\_2019H\_RE FAHRBAHN  
AUSGEFAHREN MIT PFÜTZENBILDUNG

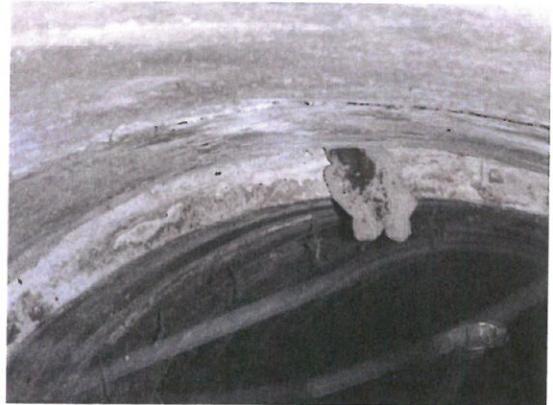
[10] S=2, V=0, D=2 EP BSP-ID 251-99  
Rohrwandung, Durchflussquerschnitt, Betonfertigteile, Stellenweise, 2 - 5 cm abgesackt / gesetzt, Norden, \*2019H: Rohr vorderseitig abgesackt, Rohrstoßbereich, ca. 4cm

DMBK\_04\_0\_2019H\_INNENANSICHT  
ROHRVORDERSEITIG ABGESACKT

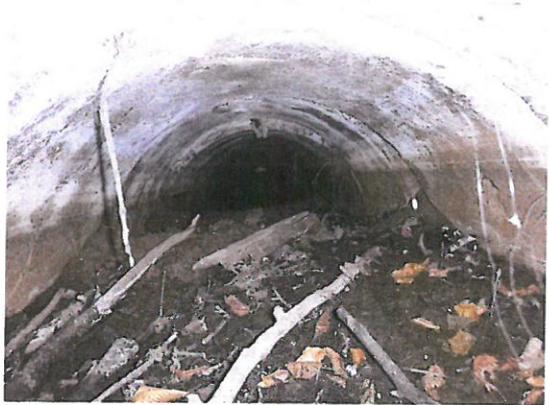
[9] S=0, V=0, D=2 EP BSP-ID 251-03  
Sohle, Durchflussquerschnitt, Betonfertigteile, Gesamtes Bauteil, Geröll-/Schlammablagerung, Quer durchgehend, \*2019H: Verlandung des Rohres, Schlamm- und Holzansammlung (trocken gefallen)

DMBK\_04\_0\_2019H\_INNENANSICHT  
VERLANDUNG VON NORDEN

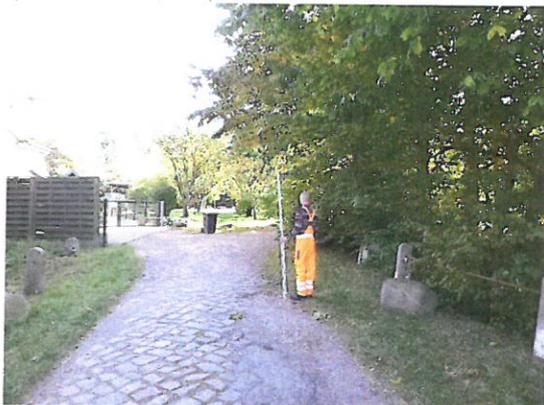
[12] S=0, V=2, D=0 EP BSP-ID 251-08

Bepflanzung des Geländes, Häufig, Abstand zur Fahrbahn zu gering, Höhe: 2,150 m, Gesamter Überbau, Rechts, \*2019H: lichte Höhe re nur 2,15m im Fahrbahnbereich, (erforderlich 4,50m)

DMBK\_04\_0\_2019H\_LICHTE HÖHE IM BEREICH DER FAHRBAHN ZU GERING

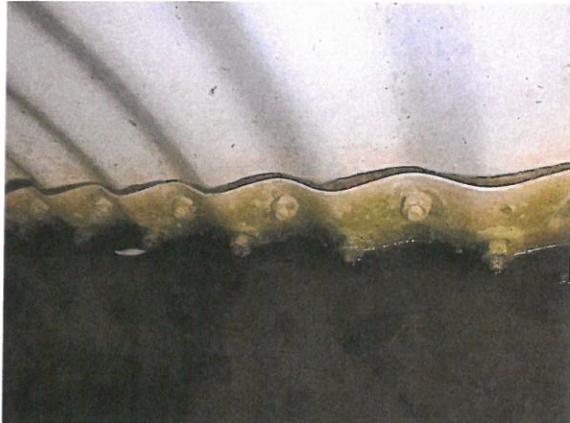
DMBK\_BW5\_0\_2019H2\_HAMCO  
KÄMPFERBEREICH MIT ALGENBILDUNG

[1] S=0, V=0, D=1 BSP-ID 999-99-99  
Rohrwandung, Beschichtung, Bereichsweise, Bemoost,  
Vorne und hinten am Bauwerk, Innen,  
Wasserwechselzone, Alter Schaden nicht behoben,  
\*2017E: HAMCO Algen- und Moosbildung im  
Kämpferbereich  
2019H2: unverändert

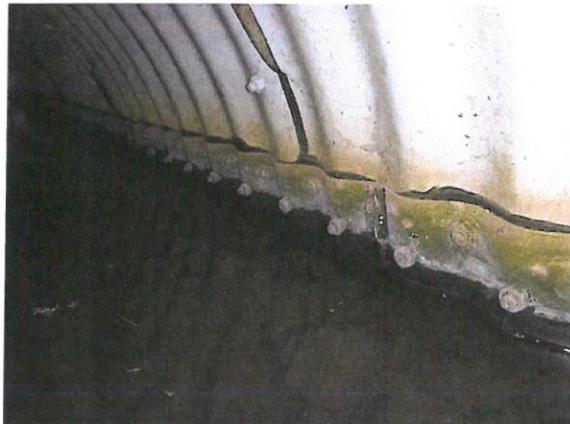
DMBKBW\_5\_0\_2019H2\_VO KÄMPFERBEREICH LI  
MIT ALGEN UND BRAUNFÄRBUNG

[2] S=0, V=0, D=0 BSP-ID 999-99-99  
Rohrwandung, Beschichtung, Durchgehend, Verfärbt,  
Vorne und hinten am Bauwerk, Innen,  
Wasserwechselzone, Alter Schaden nicht behoben,  
\*2017E: HAMCO Braunfärbung durch eisenhaltiges  
Köppernitzbachwasser im Kämpferbereich  
2019H2: unverändert

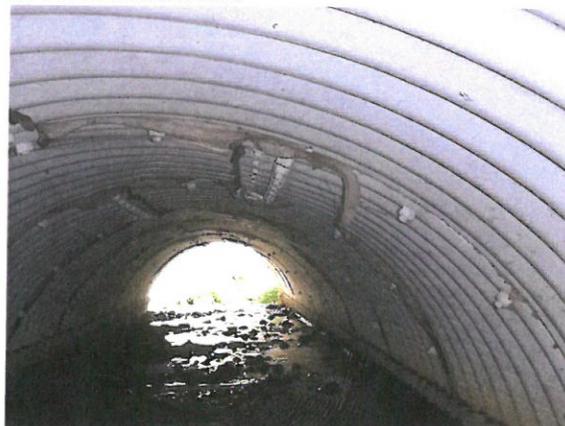
DMBKBW\_5\_0\_2019H2\_SCHEITELBEREICH LI  
HAMCO DICHTSTREIFEN HERAUSHÄNGEND

[3] S=0, V=0, D=2 EP BSP-ID 257-02  
Scheitel, Abdichtung, Vereinzelt, Heraushängend,  
Beidseitig, Alter Schaden nicht behoben, \*2017E:  
HAMCO Scheitelbereich li heraushängender  
Dichtstreifen  
2019H2: unverändert

Art der Leistung	<b>Abdichtungserneuerung / Instandsetzung einschl. Beläge (m<sup>2</sup> Instands-fl -A-)</b>	
Menge		Geschätzte Kosten
Dauer der Maßnahme		Ausführungsjahr
Dringlichkeit	<b>Mittelfristig</b>	
Maßnahmenfixierung	<b>Keine Maßnahme festgelegt</b>	
Projektbezeichnung		
Bemerkung	<b>- Instandsetzung der heraushängenden Dichtungstreifen, siehe Schaden [3]</b>

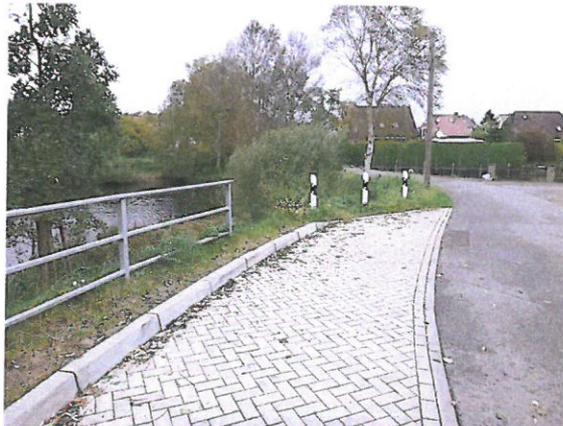
DMBK\_BW5\_0\_2017E\_SCHUTZEINRICHTUNG HI  
LI FEHLT

[4] S=0, V=2, D=0 EP BSP-ID 233-09  
Schrammbord / Aufkantung, Eine Stelle, Fehlt, Am Ende  
des Bauwerks, Links, Oben auf dem Bauwerk, Alter  
Schaden nicht behoben, \*2017E: hi li keine Hochborde,  
es dienen lediglich Leitpfosten als Schutzeinrichtungen  
2019H2: unverändert

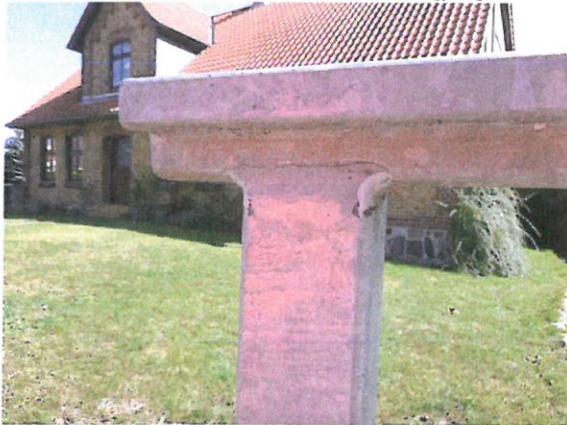
DMBKBW\_5\_0\_2019H2\_RE HI  
 5\_GELÄNDERPFOSTEN OHNE VERZINKUNG

Holmgeländer ohne Seil, mit einer Knieleiste oder mehreren Knieleisten, Korrosionsschutz, Verzinkung, Alle, Fehlt, Längs durchgehend, Beidseitig, Oben auf dem Bauwerk, Schadenserweiterung, \*2017E: Holmgeländer nur verzinkt

2019H2: re hi 5. Pfosten ohne Verzinkung, Rostflecken

li	re	
gemessen: Handlauf	70	65	[µm]
Pfosten	80-100	80	[µm]
Holm	90-100	70-110	[µm]

Art der Leistung	<b>Teilerneuerung Korrosionsschutz Geländer / Brüstung (lfd m -G-)</b>
Menge	Geschätzte Kosten
Dauer der Maßnahme	Ausführungsjahr
Position	<b>Maßnahme an Oberseite des Überbaus</b>
Dringlichkeit	<b>Kurzfristig</b>
Maßnahmenfixierung	<b>Keine Maßnahme festgelegt</b>
Projektbezeichnung	<b>Farbbeschichtung der Geländer ergänzen</b>
Bemerkung	<b>-Holmgeländer nur verzinkt [5]</b>

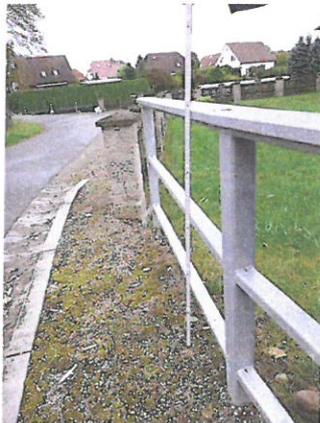
DMBK\_BW5\_0\_2017E\_HOLMGELÄNDERHÖHE RE  
 ZU GERING

Holmgeländer ohne Seil, mit einer Knieleiste oder mehreren Knieleisten, Alle, Höhe zu gering, Längs durchgehend, Beidseitig, Oben auf dem Bauwerk, Alter Schaden nicht behoben, \*2017E: Höhe der Holmgeländer zu gering:

re 0,99m, li 0,98m

2019H2: unverändert

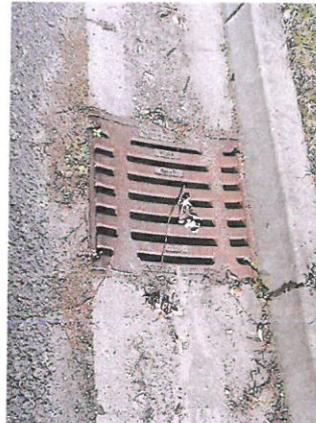
DMBKBW\_05\_0\_2019H2\_RE FAHRBAHNABLAUF  
 VERSANDET

Ablauf, Eine Stelle, Schmutzablagerung, Vorne am Bauwerk, Rechts, Alter Schaden nicht behoben, \*2017E: Brückenablauf vor re versandet und mit Laub  
 2019H2: unverändert, mit Laubeimer

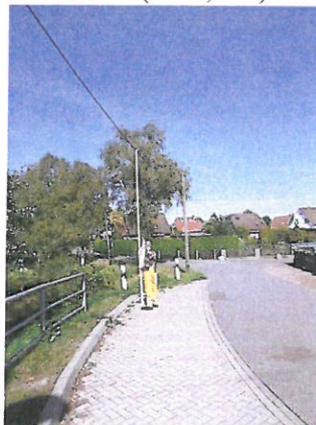
DMBKBW\_5\_0\_2019H2\_LI FAHRBAHN MIT  
 TELFONKABEL ZU NIEDRIG

Kabel der Telefonleitung, Eine Stelle, Abstand zur Fahrbahn zu gering, Höhe: 4,460 m, Links, \*2019H2: -li Fahrbahnbereich, Telefonkabel-Freileitung nur 4,46m lichte Höhe (erf. 4,50m)

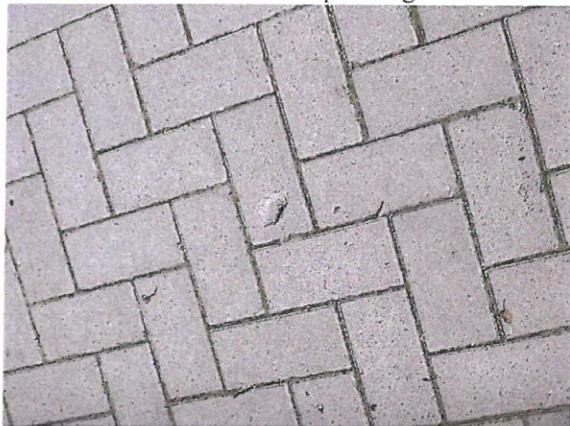
DMBKBW\_5\_0\_2019H2\_LI BETONPFLASTER  
FAHRBAHN MIT LOCH UND BEWUCHS DER  
FUGEN

Fahrbahnbelag, Pflasterung, Durchgehend, Bewachsen,  
Längs durchgehend, Links, Oben auf dem Bauwerk,  
Schadenserweiterung, \*2017E: Betonsteinpflaster li mit  
Laub und bewachsenen/bemoosten Fugen

2019H2: zusätzliche Betonabplatzung

Art der Leistung	<b>Bewuchsbeseitigung (ohne ME -H-)</b>	
Menge		Geschätzte Kosten
Dauer der Maßnahme		Ausführungsjahr
Dringlichkeit	<b>Kurzfristig</b>	
Maßnahmenfixierung	<b>Keine Maßnahme festgelegt</b>	
Projektbezeichnung		
Bemerkung	<b>-Beseitigung von Bewuchs an und auf dem Bauwerk, siehe Schaden [8]</b>

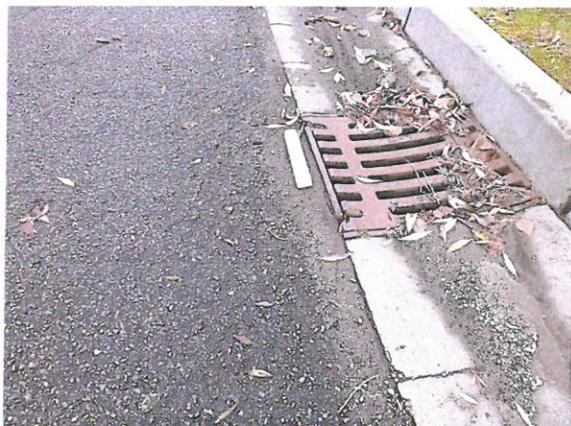
DMBK\_BW5\_0\_2017E\_ASPHALTBETON  
VERSANDET

Fahrbahnbelag, Walzasphalt, Eine Stelle, Oberfläche  
absandend, Tiefe: 2,0 cm, Vorne am Bauwerk, Rechts,  
Oben auf dem Bauwerk, Alter Schaden nicht behoben,  
\*2017E: Asphaltbeton neben den Muldensteinen  
versandet

2019H2: unverändert

Art der Leistung	<b>Erneuerung / Instandsetzung des Fahrbahnbelages (m<sup>2</sup> Instandsetzungsfläche -A-)</b>	
Menge		Geschätzte Kosten
Dauer der Maßnahme		Ausführungsjahr
Dringlichkeit	<b>Mittelfristig</b>	
Maßnahmenfixierung	<b>Keine Maßnahme festgelegt</b>	
Projektbezeichnung		
Bemerkung	<b>- Instandsetzung der Risse und Asphaltausbrüche, siehe Schaden [9], [10] und [11]</b>

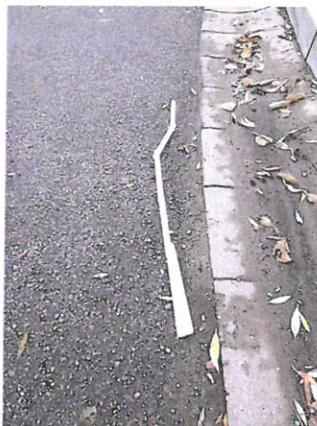
DMBK\_BW5\_0\_2017E\_ASPHALTFAHRBAHN RE  
MIT LR

Fahrbahnbelag, Walzasphalt, Eine Stelle, Längsriss,  
Breite 9,0 mm, Länge: 125,0 cm, Rechts, Oben auf dem  
Bauwerk, Alter Schaden nicht behoben, \*2017E: LR in  
Asphaltfahrbahn mit Asphaltausbrüchen  
2019H2: unverändert

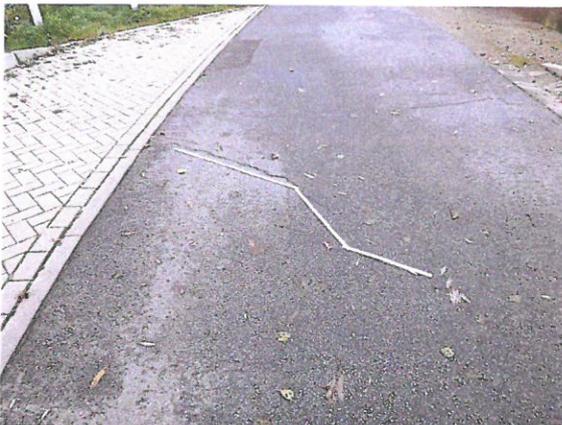
DMBK\_BW5\_0\_2017E\_ASPHALTFAHRBAHN LI  
MIT SR

Fahrbahnbelag, Walzasphalt, Eine Stelle, Schrägrisse,  
Länge: 210,0 cm, Links, Oben auf dem Bauwerk, Alter  
Schaden nicht behoben, \*2017E: SR (2-4mm breit) in  
Asphaltfahrbahn

2019H2: unverändert

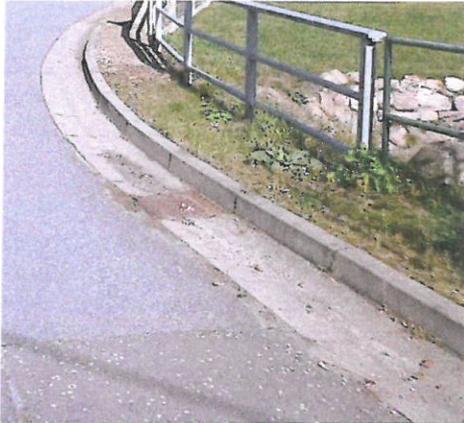
DMBKBW\_5\_0\_2019H2\_GOSSE RE VERSCHMUTZT

Entwässerungsrinne vor dem Bord, Stein, Teilweise, Schmutzablagerung, Längs durchgehend, Rechts, Oben auf dem Bauwerk, Alter Schaden nicht behoben, \*2017E: Muldensteine der Gosse re versandet und mit Laub

2019H2: unverändert

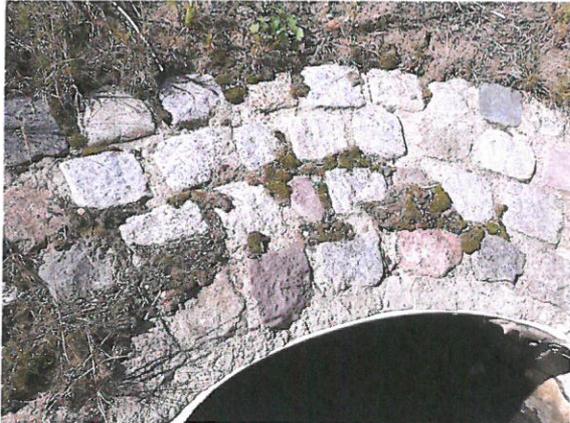
DMBKBW\_5\_0\_2019H2\_RE UMPFLASTERUNG MIT BEMOOSTEN FUGEN

Rohrummantelung, Pflaster, Pflasterverfugung, Teilweise, Bemoost, Rechts, Oben außen, \*2019H2: Fugen der Umpflasterung bemoost

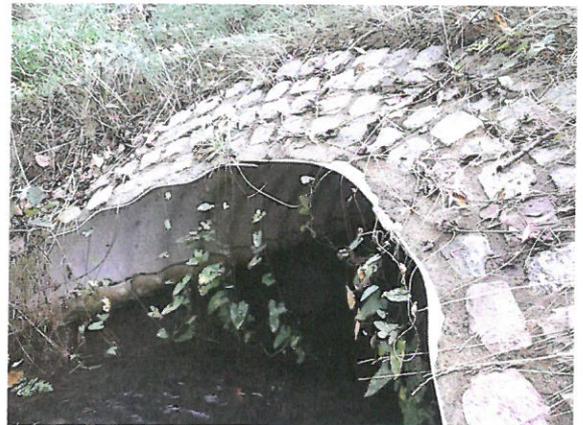
DMBK\_BW5\_0\_2017E\_UMPFLASTERUNG LI BEWACHSEN

Rohrummantelung, Pflaster, Pflasterverfugung, Teilweise, Bewachsen, Links, Oben außen, Alter Schaden nicht behoben, \*2017E: Fugen der li Umpflasterung beidseitig bewachsen

2019H2: unverändert

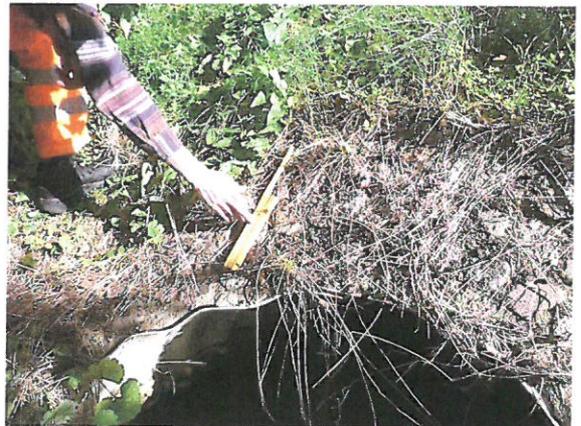
DMBKBW\_5\_0\_2019H2\_LI UMPFLASTERUNG MIT RISS IM FUGENMÖRTEL

Rohrummantelung, Pflaster, Fugenfüllung, Eine Stelle, Gerissen, Links, Oben außen, Schadenserweiterung, \*2017E: -Fugenmörtel der Umpflasterung li gerissen, Breite 6,0mm

2019H2: -unverändert; zusätzlich 20,0mm Riss mit Bewuchs

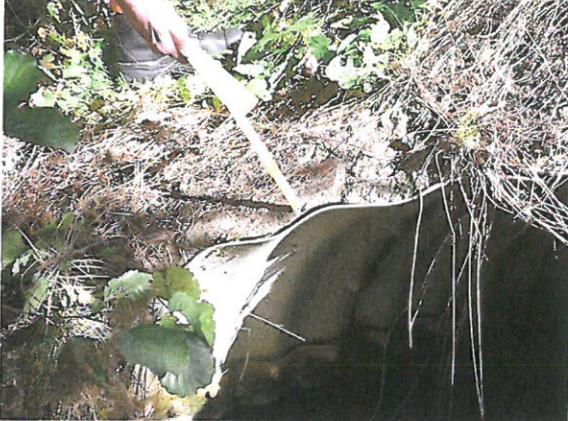
DMBKBW\_5\_0\_2019H2\_LI EINLAUFSEITE  
UMPFLASTERUNG MIT SPALT

Gerissen, Breite: 0,9 cm, Links, Oben außen, \*2019H2:

-li Umpflasterung der Einlaufseite mit Spalt zu

HAMCO-Rohr

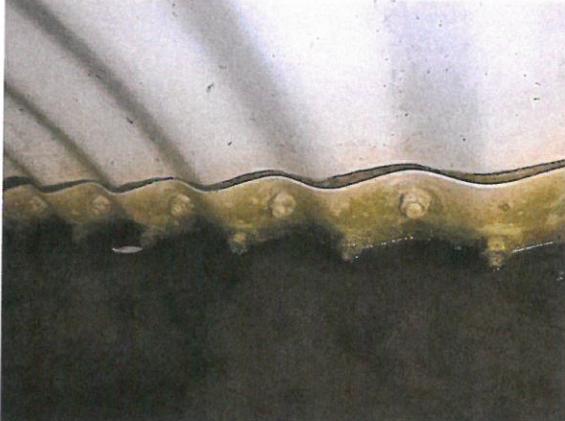
DMBK\_BW5\_0\_2019H2\_HAMCO  
KÄMPFERBEREICH MIT ALGENBILDUNG

Rohrwandung, Beschichtung, Bereichsweise, Bemoost,  
Vorne und hinten am Bauwerk, Innen,  
Wasserwechselzone, Alter Schaden nicht behoben,  
\*2017E: HAMCO Algen- und Moosbildung im  
Kämpferbereich  
2019H2: unverändert

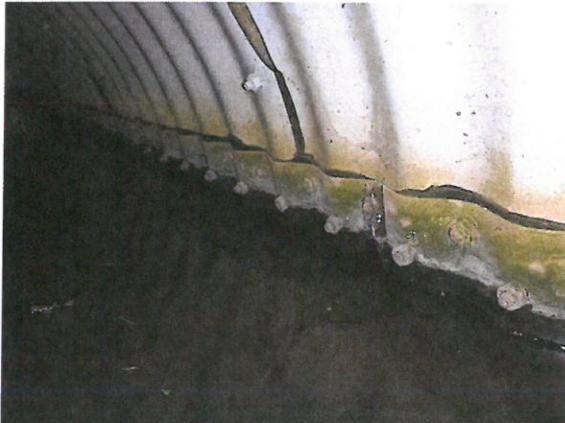
DMBKBW\_5\_0\_2019H2\_VO KÄMPFERBEREICH LI  
MIT ALGEN UND BRAUNFÄRBUNG

Rohrwandung, Beschichtung, Durchgehend, Verfärbt,  
Vorne und hinten am Bauwerk, Innen,  
Wasserwechselzone, Alter Schaden nicht behoben,  
\*2017E: HAMCO Braunfärbung durch eisenhaltiges  
Köppernitzbachwasser im Kämpferbereich  
2019H2: unverändert

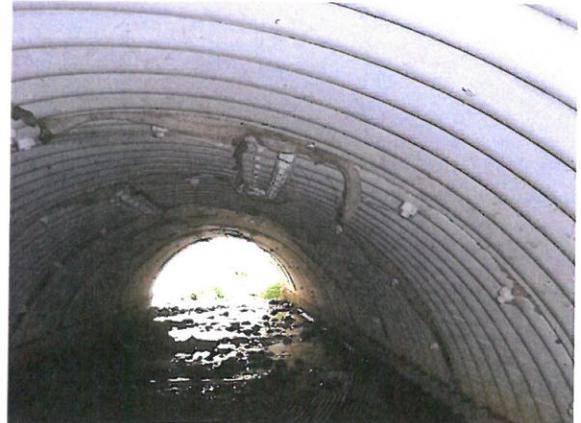
DMBKBW\_5\_0\_2019H2\_SCHEITELBEREICH LI  
HAMCO DICHTSTREIFEN HERAUSHÄNGEND

[3] S=0, V=0, D=2 EP BSP-ID 257-02  
Scheitel, Abdichtung, Vereinzelt, Heraushängend,  
Beidseitig, Alter Schaden nicht behoben, \*2017E:  
HAMCO Scheitelbereich li heraushängender  
Dichtstreifen  
2019H2: unverändert

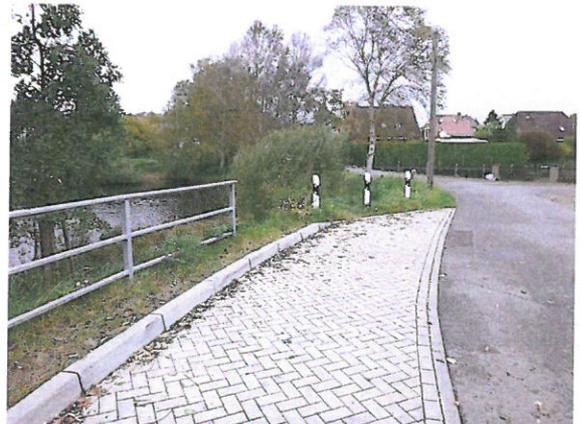
DMBK\_BW5\_0\_2017E\_SCHUTZEINRICHTUNG HI  
LI FEHLT

Schrammbord / Aufkantung, Eine Stelle, Fehlt, Am Ende  
des Bauwerks, Links, Oben auf dem Bauwerk, Alter  
Schaden nicht behoben, \*2017E: hi li keine Hochborde,  
es dienen lediglich Leitpfosten als Schutzeinrichtungen  
2019H2: unverändert

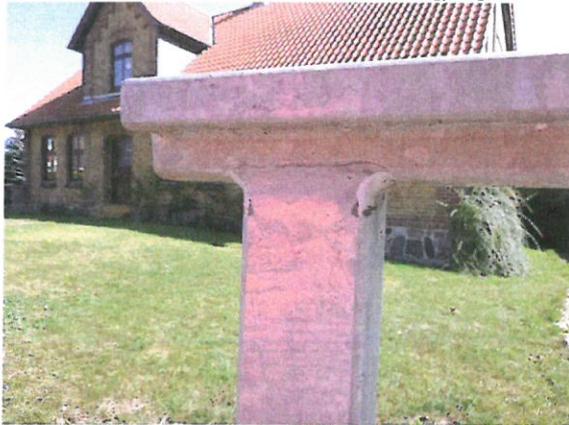
DMBKBW\_5\_0\_2019H2\_RE HI  
 5\_GELÄNDERPFOSTEN OHNE VERZINKUNG

Holmgeländer ohne Seil, mit einer Knieleiste oder mehreren Knieleisten, Korrosionsschutz, Verzinkung, Alle, Fehlt, Längs durchgehend, Beidseitig, Oben auf dem Bauwerk, Schadenserweiterung, \*2017E: Holmgeländer nur verzinkt

2019H2: re hi 5. Pfosten ohne Verzinkung, Rostflecken

li	re
gemessen: Handlauf	70	65 [µm]
Pfosten	80-100	80 [µm]
Holm	90-100	70-110 [µm]

Art der Leistung	<b>Teilerneuerung Korrosionsschutz Geländer / Brüstung (lfd m -G-)</b>
Menge	Geschätzte Kosten
Dauer der Maßnahme	Ausführungsjahr
Position	<b>Maßnahme an Oberseite des Überbaus</b>
Dringlichkeit	<b>Kurzfristig</b>
Maßnahmenfixierung	<b>Keine Maßnahme festgelegt</b>
Projektbezeichnung	<b>Farbbeschichtung der Geländer ergänzen</b>
Bemerkung	<b>-Holmgeländer nur verzinkt [5]</b>

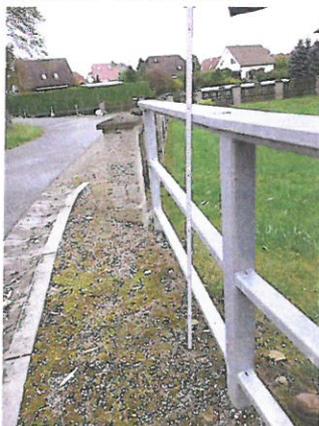
DMBK\_BW5\_0\_2017E\_HOLMGELÄNDERHÖHE RE  
 ZU GERING

Holmgeländer ohne Seil, mit einer Knieleiste oder mehreren Knieleisten, Alle, Höhe zu gering, Längs durchgehend, Beidseitig, Oben auf dem Bauwerk, Alter Schaden nicht behoben, \*2017E: Höhe der Holmgeländer zu gering:

re 0,99m, li 0,98m

2019H2: unverändert

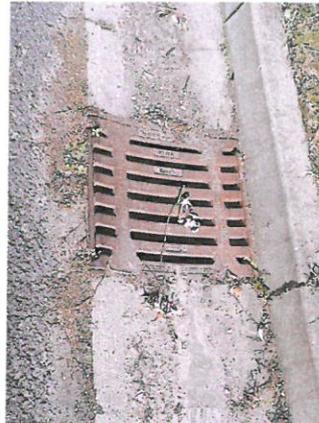
DMBKBW\_05\_0\_2019H2\_RE FAHRBAHNABLAUF  
 VERSANDET

Ablauf, Eine Stelle, Schmutzablagerung, Vorne am Bauwerk, Rechts, Alter Schaden nicht behoben, \*2017E: Brückenablauf vor re versandet und mit Laub  
 2019H2: unverändert, mit Laubeimer

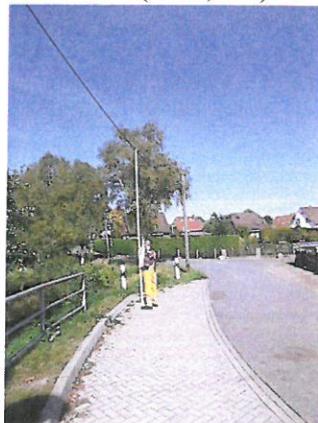
DMBKBW\_5\_0\_2019H2\_LI FAHRBAHN MIT  
 TELFONKABEL ZU NIEDRIG

Kabel der Telefonleitung, Eine Stelle, Abstand zur Fahrbahn zu gering, Höhe: 4,460 m, Links, \*2019H2: -li Fahrbahnbereich, Telefonkabel-Freileitung nur 4,46m lichte Höhe (erf. 4,50m)

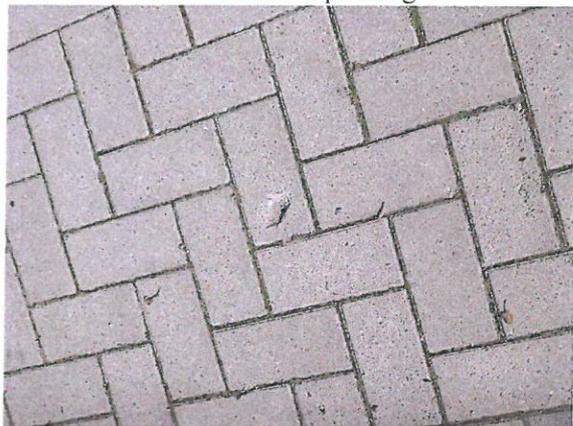
DMBKBW\_5\_0\_2019H2\_LI BETONPFLASTER  
FAHRBAHN MIT LOCH UND BEWUCHS DER  
FUGEN

Fahrbahnbelag, Pflasterung, Durchgehend, Bewachsen,  
Längs durchgehend, Links, Oben auf dem Bauwerk,  
Schadenserweiterung, \*2017E: Betonsteinpflaster li mit  
Laub und bewachsenen/bemoosten Fugen  
2019H2: zusätzliche Betonabplatzung

Art der Leistung	<b>Bewuchsbeseitigung (ohne ME -H-)</b>	
Menge		Geschätzte Kosten
Dauer der Maßnahme		Ausführungsjahr
Dringlichkeit	<b>Kurzfristig</b>	
Maßnahmenfixierung	<b>Keine Maßnahme festgelegt</b>	
Projektbezeichnung		
Bemerkung	<b>-Beseitigung von Bewuchs an und auf dem Bauwerk, siehe Schaden [8]</b>

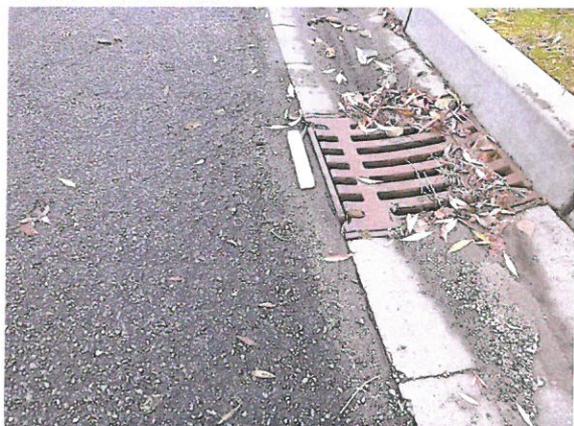
DMBK\_BW5\_0\_2017E ASPHALTBETON  
VERSANDET

Fahrbahnbelag, Walzasphalt, Eine Stelle, Oberfläche  
absandend, Tiefe: 2,0 cm, Vorne am Bauwerk, Rechts,  
Oben auf dem Bauwerk, Alter Schaden nicht behoben,  
\*2017E: Asphaltbeton neben den Muldensteinen  
versandet re  
2019H2: unverändert

Art der Leistung	<b>Erneuerung / Instandsetzung des Fahrbahnbelages (m<sup>2</sup> Instandsetzungsfläche -A-)</b>	
Menge		Geschätzte Kosten
Dauer der Maßnahme		Ausführungsjahr
Dringlichkeit	<b>Mittelfristig</b>	
Maßnahmenfixierung	<b>Keine Maßnahme festgelegt</b>	
Projektbezeichnung		
Bemerkung	<b>- Instandsetzung der Risse und Asphaltausbrüche, siehe Schaden [9], [10] und [11]</b>

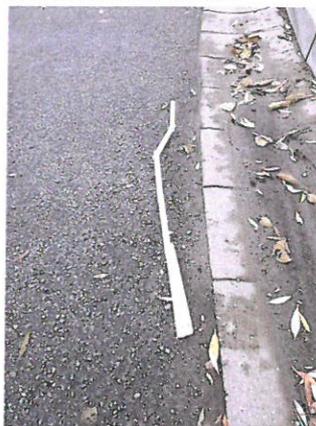
DMBK\_BW5\_0\_2017E ASPHALTFAHRBAHN RE  
MIT LR

Fahrbahnbelag, Walzasphalt, Eine Stelle, Längsriss,  
Breite 9,0 mm, Länge: 125,0 cm, Rechts, Oben auf dem  
Bauwerk, Alter Schaden nicht behoben, \*2017E: LR in  
Asphaltfahrbahn mit Asphaltausbrüchen  
2019H2: unverändert

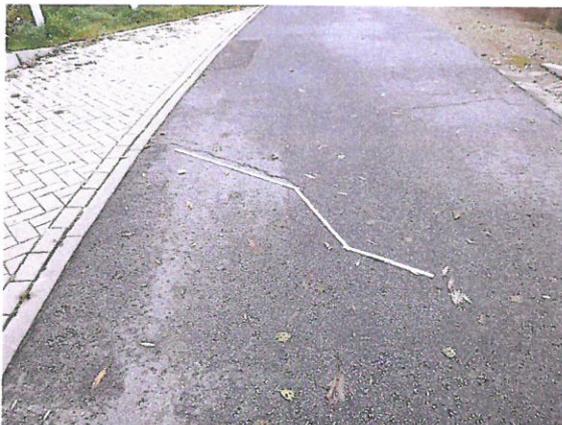
DMBK\_BW5\_0\_2017E ASPHALTFAHRBAHN LI  
MIT SR

Fahrbahnbelag, Walzasphalt, Eine Stelle, Schrägrisse,  
Länge: 210,0 cm, Links, Oben auf dem Bauwerk, Alter  
Schaden nicht behoben, \*2017E: SR (2-4mm breit) in  
Asphaltfahrbahn  
2019H2: unverändert

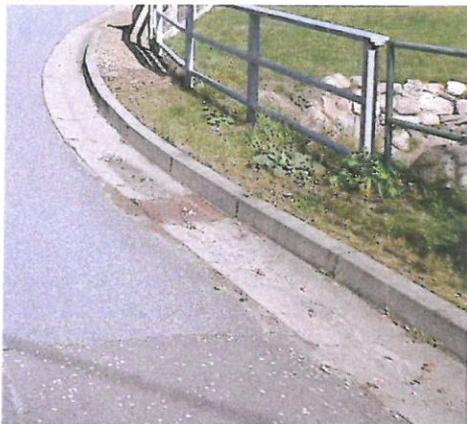
DMBKBW\_5\_0\_2019H2\_GOSSE RE VERSCHMUTZT

Entwässerungsrinne vor dem Bord, Stein, Teilweise, Schmutzablagerung, Längs durchgehend, Rechts, Oben auf dem Bauwerk, Alter Schaden nicht behoben, \*2017E: Muldensteine der Gosse re versandet und mit Laub

2019H2: unverändert

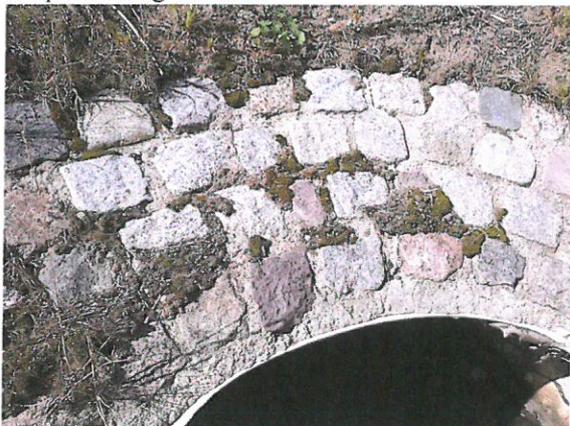
DMBKBW\_5\_0\_2019H2\_RE UMPFLASTERUNG MIT BEMOOSTEN FUGEN

Rohrummantelung, Pflaster, Pflasterverfugung, Teilweise, Bemoost, Rechts, Oben außen, \*2019H2: Fugen der Umpflasterung bemoost

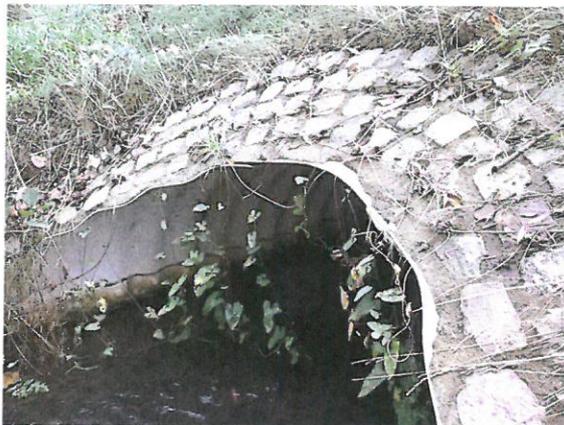
Rohrummantelung, Pflaster, Pflasterverfugung, Teilweise, Bewachsen, Links, Oben außen, Alter Schaden nicht behoben, \*2017E: Fugen der li Umpflasterung beidseitig bewachsen

2019H2: unverändert

DMBK\_BW5\_0\_2017E\_UMPFLASTERUNG LI BEWACHSEN

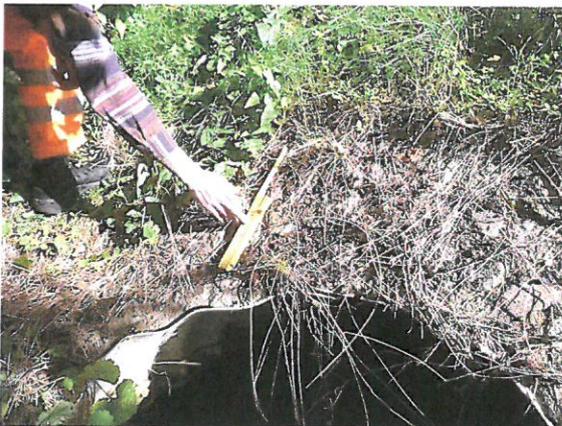
[14] S=0, V=0, D=2 EP BSP-ID 251-06

Rohrummantelung, Pflaster, Fugenfüllung, Eine Stelle, Gerissen, Links, Oben außen, Schadenserweiterung, \*2017E: -Fugenmörtel der Umpflasterung li gerissen, Breite 6,0mm

2019H2: -unverändert; zusätzlich 20,0mm Riss mit Bewuchs

DMBKBW\_5\_0\_2019H2\_LI UMPFLASTERUNG MIT RISS IM FUGENMÖRTEL

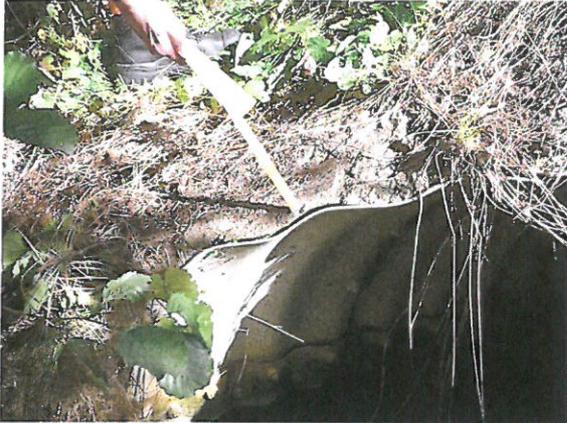
Gerissen, Breite: 0,9 cm, Links, Oben außen, \*2019H2:

-li Umpflasterung der Einlaufseite mit Spalt zu

HAMCO-Rohr

DMBKBW\_5\_0\_2019H2\_LI EINLAUFSEITE  
UMPFLASTERUNG MIT SPALT

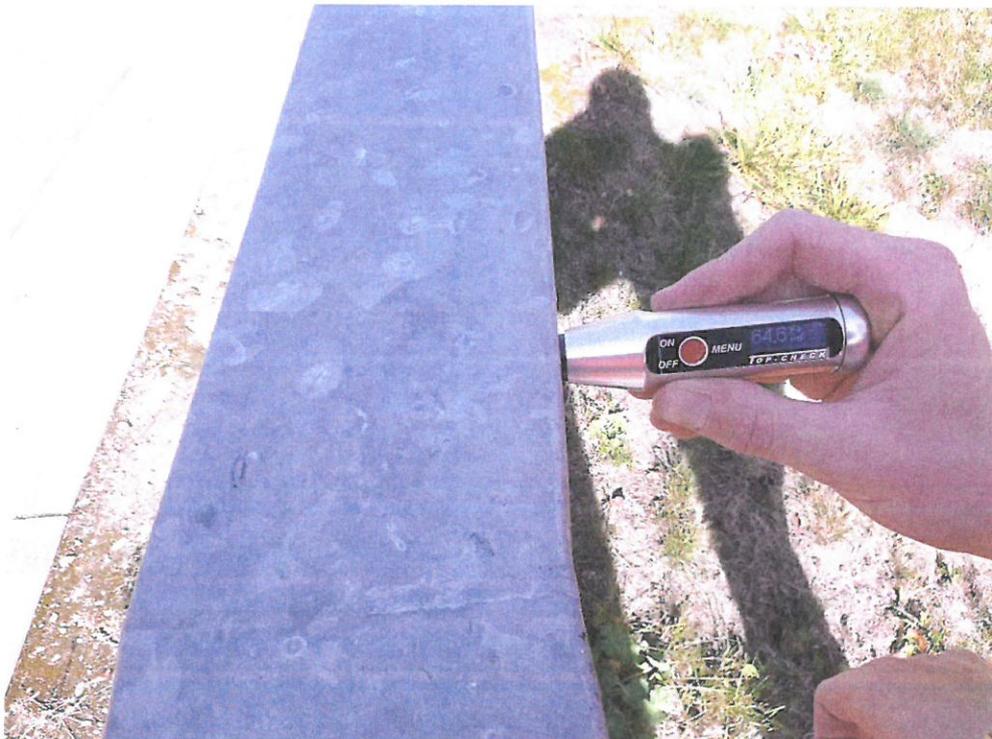
DMBKBW\_5\_0\_2019H2\_RE GELÄNDERHANDLAUF VERZINKUNGSSTÄRKE AM 23-09-2019
