Beschlussvorlage Gemeinde Dorf Mecklenburg	Vorlage-Nr: VO/GV01/2020-1678 Status: öffentlich Aktenzeichen:	
Federführend: Bauamt	Datum: 03.01.2020 Einreicher: Bürgermeister	
Information und Auswertung der Brückenprüfungen aus 2019		
Beratungsfolge:		
Beratung Ö / N	Datum	Gremium
Ö	21.01.2020	Ausschuss für Gemeindeentwicklung, Bau, Verkehr und Umwelt Dorf Mecklenburg
Ö	09.06.2020	Gemeindevertretung Dorf Mecklenburg

Prüfbericht 2019 H

nach DIN 1076

Bauwerksname **Geh-/Radwegbrücke über den Wallensteingraben**
Teilbauwerksname **Wallensteingrabenbrücke Richtung Bf. Moidentin**
Kreis **Landkreis Nordwestmecklenburg**
Ort **Losten**
Bauwerksrichtung **Westen -> Osten**
Bauwerksart **Plattenbalkenbrücke, Trägerrostbrücke**
Tragfähigkeit
Baujahr Überbau **2010** Baujahr Unterbau **1930**

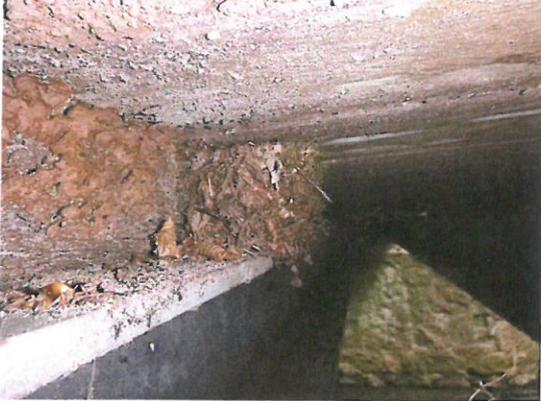
DMBK_11_0_2019H_VO LI 2_LT VERSCHMUTZT

[5] S=0, V=0, D=1 BSP-ID 001-05
Längsträger, Stahl / Metall, Bereichsweise,
Schmutzablagerung, Vorne am Bauwerk, Rechts, Alter
Schaden nicht behoben, *2016E: -LT re vo verschmutzt
2019H: 2. LT vo re + li verschmutzter Obergurt

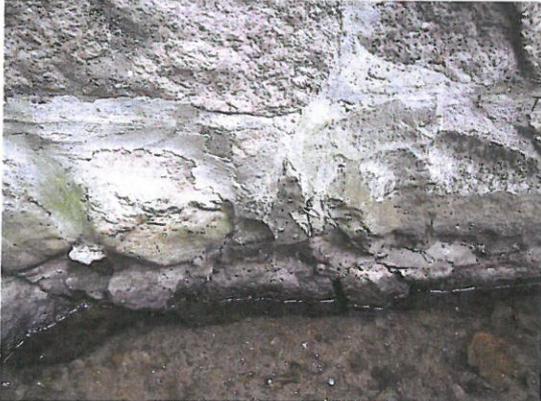
BW-11_0_2016E_WID 20 OFFENE FUGEN

[7] S=1, V=0, D=2 EP BSP-ID 027-01
Widerlager, Mauerwerksfugen, Mehrfach, Offen, Länge:
2,000 m, Achse Nr. 20, Wasserwechselzone, Alter
Schaden nicht behoben, *2016E: -Wid 20 offene Fugen -
Tiefe: 30,0 cm
2019H: unverändert

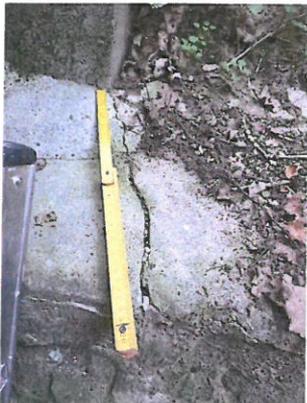
DMBK_11_0_2019H_WID 20 RE OS LR

[18] S=0, V=0, D=2 EP BSP-ID 025-05
Widerlagerwand, Betonoberfläche, Eine Stelle,
Längsrisse Rissbreite ≥ 1 mm, Länge: 35,0 cm,
*2019H: -Wid 20 re Wand OS LR (10,0;35)

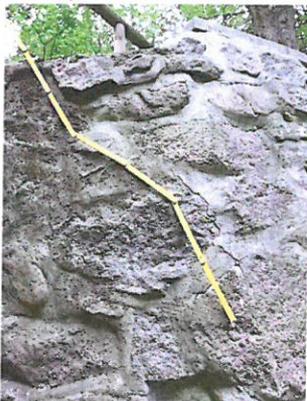
DMBK_11_0_2019H_WID 20 RE SR IM MÖRTEL

[19] S=0, V=0, D=1 EP BSP-ID 025-03
Widerlagerwand, Mörtel, Ein Stück, Schrägrisse
Rissbreite ≥ 1 mm, Länge: 120,0 cm, Widerlager
hinten, *2019H: Wid 20 re Wand SR im Mörtel (1-3;120)

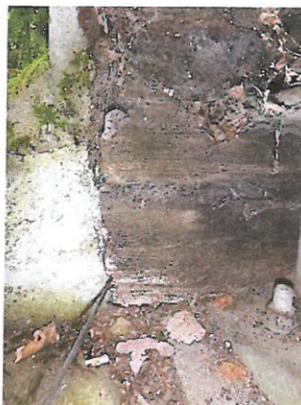
DMBK_11_0_2019H_BRETT AN KAMMERWAND
MIT BRAUNFÄULE

[3] S=0, V=0, D=2 EP BSP-ID 032-05
Hintere Kammerwand, Holz, Beginnend, Pilzbefall,
Hinten am Bauwerk, Schadenserweiterung, *2016E:
-Auflagerbank feucht, nasse Bohlen an Kammerwand mit
beginnender Braunfäule
2019H: Fäule ist fortgeschritten, Tiefe: 16cm

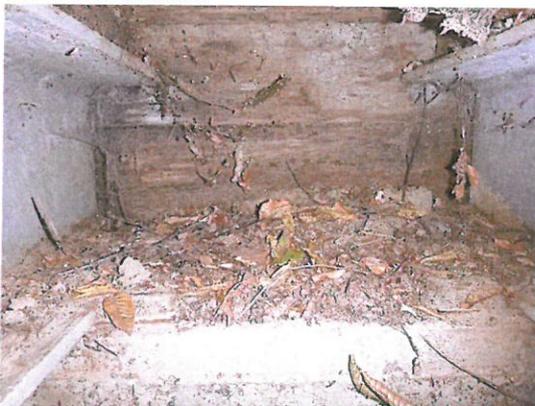
DMBK_11_0_2019H_WID 10 RE LI
AUFLAGERBANK MIT LAUB U OBERBODEN

[2] S=0, V=0, D=1 BSP-ID 020-04
Auflagerbank, Beton, Stellenweise, Schmutzablagerung,
Beide Widerlager, Alter Schaden nicht behoben, *2016E:
-Auflagerbänke vorn und hinten verschmutzt
2019H: unverändert

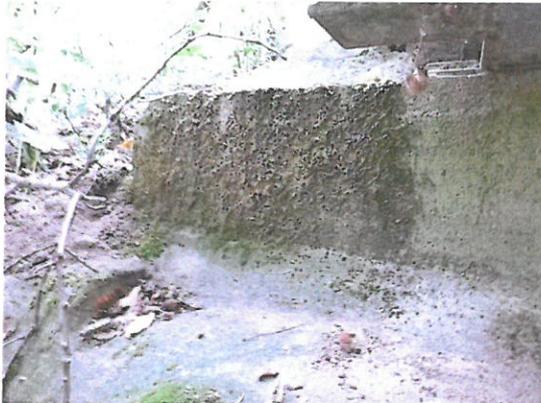
DMBK_11_0_2019H_AUFLAGERBANK 10 RE
BEMOOST

[4] S=0, V=0, D=1 BSP-ID 020-06
Auflagerbank, Beton, Mehrfach, Bemoost, Beidseitig,
Schadenserweiterung, *2016E: -Auflagerbank 10 li
bemoost
2019H: re + li bemoost

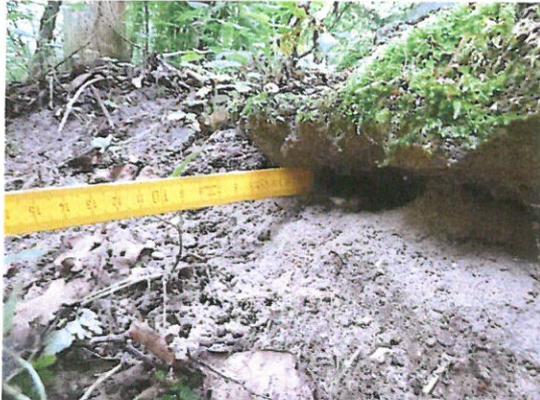
DMBK_11_0_2019H_RÜCKENSTÜTZE VON
BORDSTEIN UNTERSPÜLT

[21] S=0, V=0, D=2 EP BSP-ID 226-12
Brücke, Schrammbordabschluss, Beton, Eine Stelle,
Ausgewaschen, Anzahl: 1 Stück, Am Bauwerksabschluss
hinten, Seitenfläche links, *2019H: Widerlager 20 li
Rückenstütze von Bordstein unterspült, Tiefe: 10,0 cm

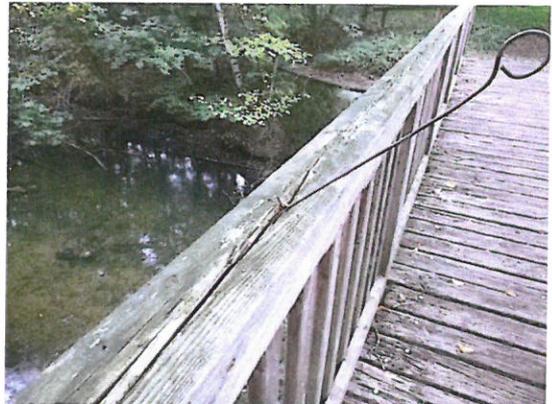
DMBK_11_0_2019H_HANDLAUF OS BRAUNFÄULE

[23] S=1, V=2, D=2 EP BSP-ID 231-19
Überbau, Oberteil des Geländerhandlaufs, Holz,
Mehrfach, Verfaut / vermodert, Tiefe: 5,0 cm,
Beidseitig, Oberseite, *2019H: -li + re Oberseite HL
Braunfäule 5cm tief

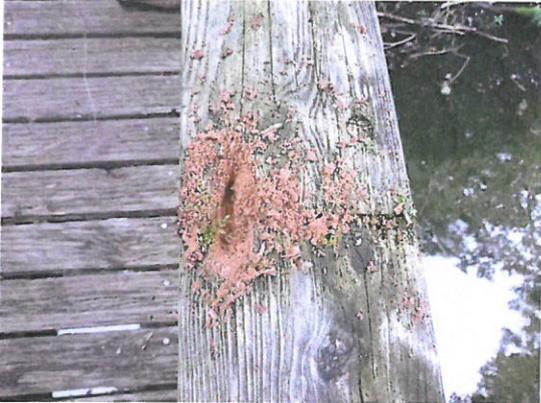
DMBK_11_0_2019H_RE GELLÄNDERHOLM STOB
MIT MOOS UND BRAUNFÄULE

[30] S=1, V=1, D=2 EP BSP-ID 231-18
Überbau, Oberteil des Geländerhandlaufs, Holz,
Vereinzelt, Verfaut / vermodert, Tiefe: 3,0 cm,
Beidseitig, Oberseite, *2019H: -re+li Geländerholm
bemoost und mit Braunfäule im Stoß, 3cm Tief

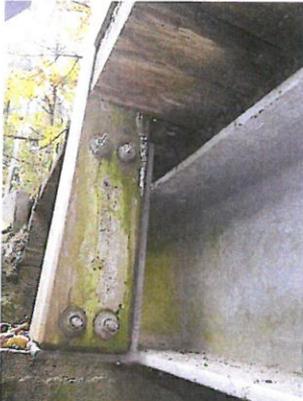
BW-11_0_2016E_WEIßFÄULE GELÄNDERPFOSTEN
VO RE

[8] S=1, V=1, D=2 EP BSP-ID 231-18

Überbau, Geländerpfosten, Holz, Beginnend, Bemoost,
Vorne am Bauwerk, Rechts, Unter dem Bauwerk, Alter
Schaden nicht behoben, *2016E: -Veralgt mit
beginnender Weißfäule
2019H: unverändert

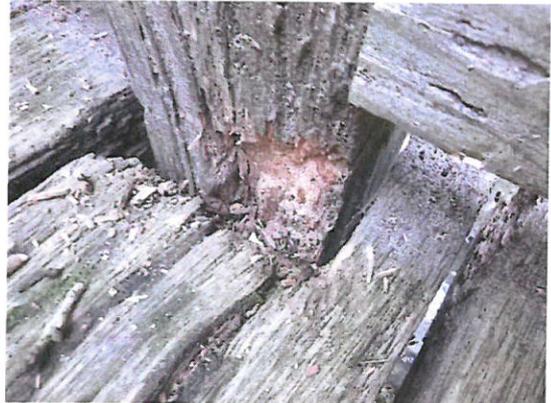
DMBK_11_0_2019H_RE GELÄNDERFUß
BRAUNFÄULE

[29] S=1, V=3, D=2 EP BSP-ID 231-19

Überbau, Geländerpfosten, Holz, Punktuell, Verfault /
vermodert, Anteil: 15 %, 3-ter Pfeiler/Stütze, Mitte längs
am Bauwerk, Rechts, Oben auf dem Bauwerk, *2019H:
-re Gel.-Fuß Braunfäule , 3,5cm tief

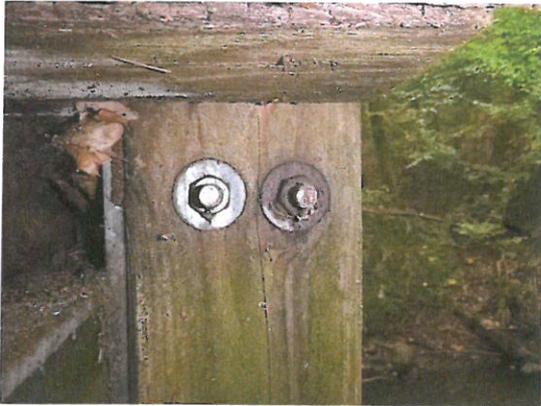
DMBK_11_0_2019H_GEL-PFOSTENFUß
ROSTENDE MUTTER UNTERLEGSCHLEIBE
SCHRAUBE

[20] S=0, V=0, D=1 BSP-ID 234-04

Überbau, Pfostenfuß des Geländers, Schraube,
Vereinzelt, Rotrost, Beidseitig, Unter dem Bauwerk, Alter
Schaden nicht behoben, *2019H: -hi re Gel.-Pfostenfuß
rostend. Mutter, U-Scheibe, Schraube

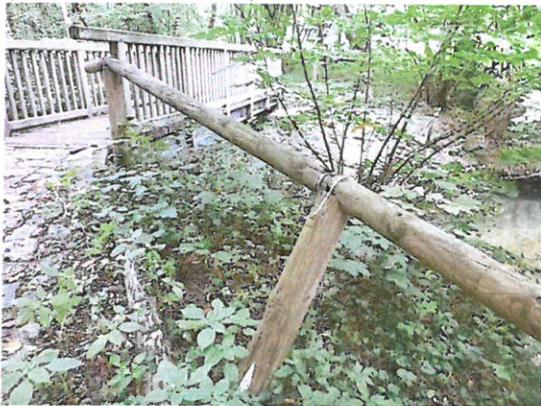
DMBK_11_0_2019H_ACHSE 10 PFOSTEN M
WEIßFÄULE GEBROCHEN

[26] S=0, V=3, D=0 EP BSP-ID 231-03
Rohrgeländer ohne Seil, Rundholz, Eine Stelle, Pilzbefall,
Vor dem Bauwerk, Rechts, *2019H: -Böschungsgeländer
Achse 10 schief, Pfosten komplett gebrochen
(Weißfäule+Braunfäule)

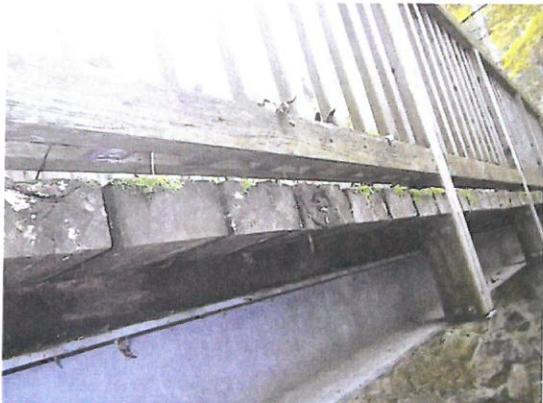
BW-11_0_2016E_LAUFBOHLEN LI STIRNSEITE
BEMOOST

[12] S=0, V=1, D=0 BSP-ID 241-14
Überbau, Geh- und Radwegbelag, Holz, Durchgehend,
Bemoost, Seitenfläche beidseitig, Alter Schaden nicht
behooben, *2016E: -Laufbohlen beidseitig an den
Stirnseiten bemoost
2019H: unverändert

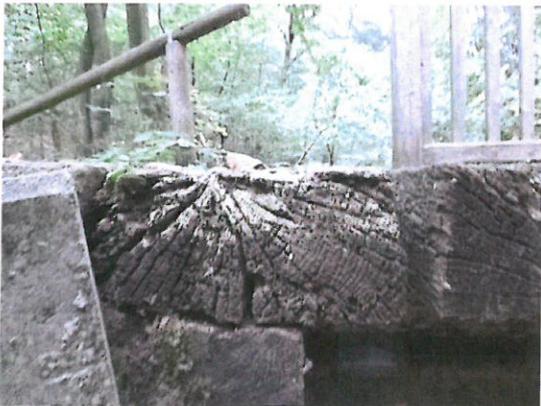
DMBK_11_0_2019H_LAUFBOHLE RE STIRNSEITE
MIT BRAUNFÄULE

[13] S=1, V=1, D=2 EP BSP-ID 241-13
Überbau, Geh- und Radwegbelag, Holz, Vereinzelt,
Zerfallen, Tiefe: 25,0 cm, Seitenfläche beidseitig,
*2016E: -Laufbohlen re offene Stirnseiten Löcher bis
25cm tief
2019H: unverändert

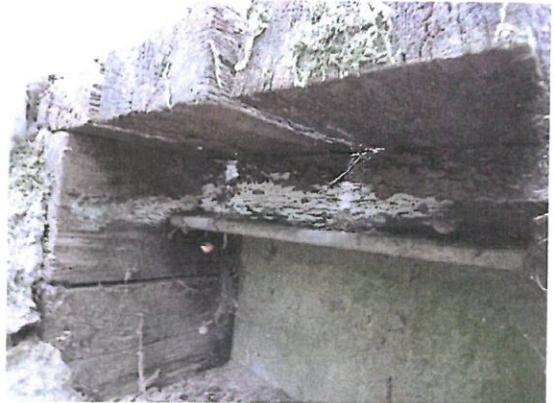
DMBK_11_0_2019H_RE AUFLAGERHOLZ VO MIT
WEIßFÄULE

[16] S=1, V=1, D=2 EP BSP-ID 245-05
Überbau, Geh- und Radwegbelag, Holz, Vereinzelt,
Angefällt, *2019H: Auflagerholz vo re, mi, li mit
Weißfäule

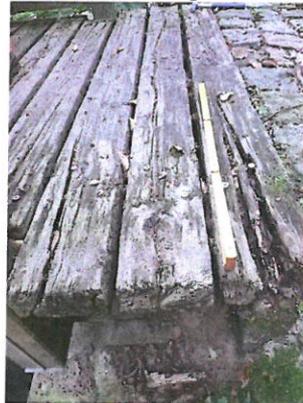
DMBK_11_0_2019H_BOHLENBELAG VO LI MIT
BRAUNFÄULE

[25] S=1, V=2, D=3 EP BSP-ID 245-04
Überbau, Geh- und Radwegbelag, Holz, Mehrfach,
Angefällt, Am Anfang des Bauwerks, Quer durchgehend,
*2019H: Bohlenbelag vo an Stirnseite komplett von
Braunfäule durchgefällt

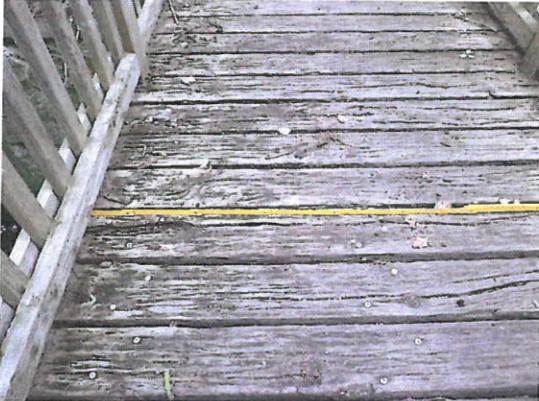
DMBK_11_0_2019H_BOHLENBELAG MIT
BRAUNFÄULE UND GERISSEN

[14] S=0, V=2, D=2 EP BSP-ID 241-13
Überbau, Geh- und Radwegbelag, Holz, Mehrfach,
Gerissen, Links, Oberseite, Schadenserweiterung,
*2016E: -Laufbohlen oben li gerissen, bemoost und
feucht
2019H: Bohlenbelag OS mit Braunfäule (ca 4cm tief);
Bohlenbel. gebrochen

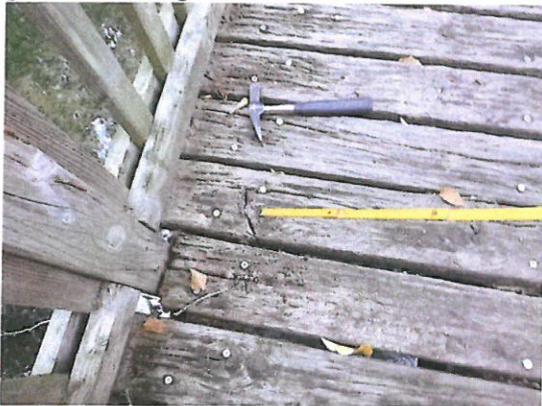
DMBK_11_0_2019H_LI BOHLE GEBROCHEN

[27] S=1, V=1, D=2 EP BSP-ID 241-13
Überbau, Geh- und Radwegbelag, Holz, Eine Stelle,
Gerissen, Mitte längs am Bauwerk, Links, Oberseite,
Schadenserweiterung, *2019H: -Bohle am Auflagerholz
gebrochen, bewegt sich nicht

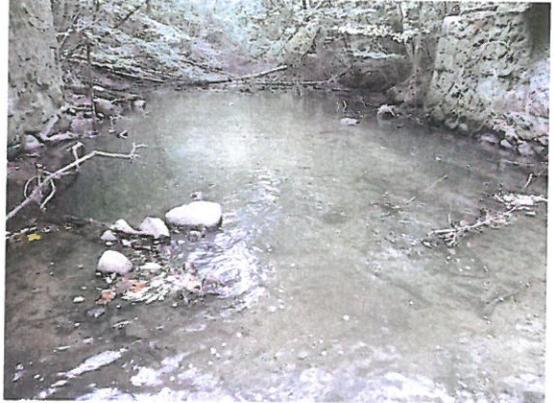
DMBK_11_0_2019H_TREIBGUT IN
GRABENSOHLE

[22] S=0, V=0, D=1 EP BSP-ID 251-01
Sohle, Durchflussquerschnitt, Vereinzelt,
Treibgutansammlung, *2019H: Treibut in Grabensohle

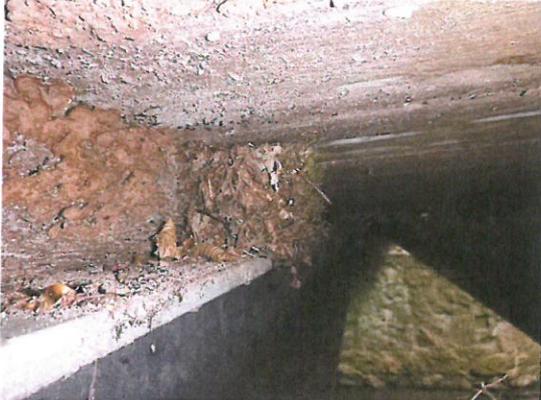
DMBK_11_0_2019H_VO LI 2_LT VERSCHMUTZT

[5] S=0, V=0, D=1 BSP-ID 001-05
Längsträger, Stahl / Metall, Bereichsweise,
Schmutzablagerung, Vorne am Bauwerk, Rechts, Alter
Schaden nicht behoben, *2016E: -LT re vo verschmutzt
2019H: 2. LT vo re + li verschmutzter Obergurt

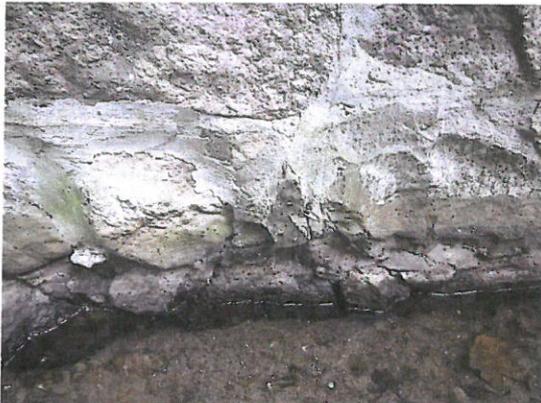
BW-11_0_2016E_WID 20 OFFENE FUGEN

[7] S=1, V=0, D=2 EP BSP-ID 027-01
Widerlager, Mauerwerksfugen, Mehrfach, Offen, Länge:
2,000 m, Achse Nr. 20, Wasserwechselzone, Alter
Schaden nicht behoben, *2016E: -Wid 20 offene Fugen -
Tiefe: 30,0 cm
2019H: unverändert

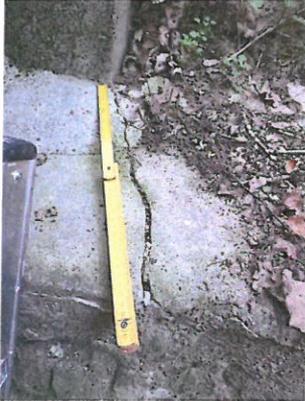
DMBK_11_0_2019H_WID 20 RE OS LR

[18] S=0, V=0, D=2 EP BSP-ID 025-05
Widerlagerwand, Betonoberfläche, Eine Stelle,
Längsrisse Rissbreite > = 1 mm, Länge: 35,0 cm,
*2019H: -Wid 20 re Wand OS LR (10,0;35)

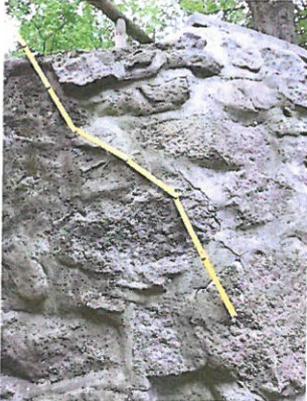
DMBK_11_0_2019H_WID 20 RE SR IM MÖRTEL

[19] S=0, V=0, D=1 EP BSP-ID 025-03
Widerlagerwand, Mörtel, Ein Stück, Schrägrisse
Rissbreite > = 1 mm, Länge: 120,0 cm, Widerlager
hinten, *2019H: Wid 20 re Wand SR im Mörtel (1-3;120)

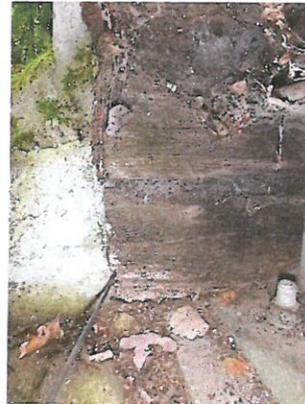
DMBK_11_0_2019H_BRETT AN KAMMERWAND
MIT BRAUNFÄULE

[3] S=0, V=0, D=2 EP BSP-ID 032-05
Hintere Kammerwand, Holz, Beginnend, Pilzbefall,
Hinten am Bauwerk, Schadenserweiterung, *2016E:
-Auflagerbank feucht, nasse Bohlen an Kammerwand mit
beginnender Braunfäule
2019H: Fäule ist fortgeschritten, Tiefe: 16cm

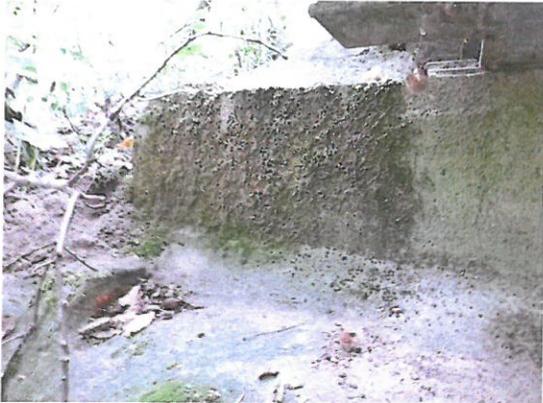
DMBK_11_0_2019H_AUFLAGERBANK 10 RE
BEMOOST

[4] S=0, V=0, D=1 BSP-ID 020-06
Auflagerbank, Beton, Mehrfach, Bemoost, Beidseitig,
Schadenserweiterung, *2016E: -Auflagerbank 10 li
bemoost
2019H: re + li bemoost

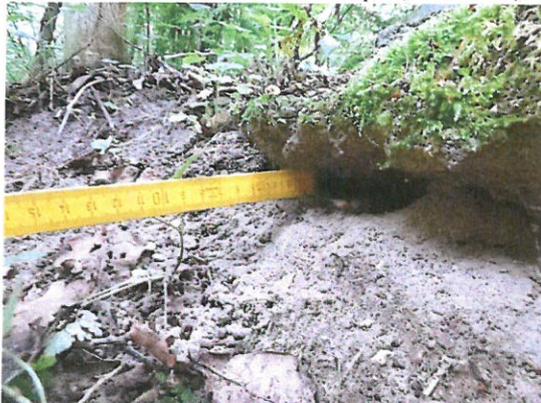
DMBK_11_0_2019H_RÜCKENSTÜTZE VON
BORDSTEIN UNTERS PÜLT

[21] S=0, V=0, D=2 EP BSP-ID 226-12

Brücke, Schrammbordabschluss, Beton, Eine Stelle,
Ausgewaschen, Anzahl: 1 Stück, Am Bauwerksabschluss
hinten, Seitenfläche links, *2019H: Widerlager 20 li
Rückenstütze von Bordstein unterspült, Tiefe: 10,0 cm

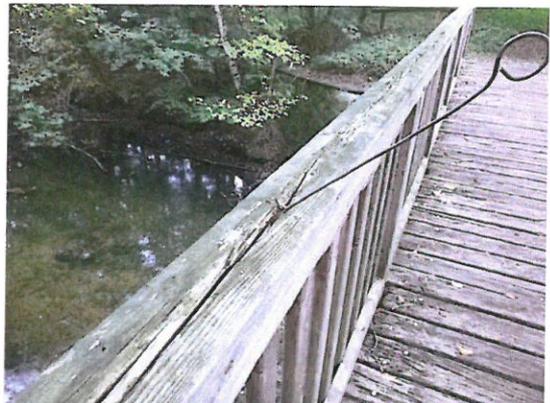
DMBK_11_0_2019H_HANDLAUF OS BRAUNFÄULE

[23] S=1, V=2, D=2 EP BSP-ID 231-19

Überbau, Oberteil des Geländerhandlaufs, Holz,
Mehrfach, Verfäult / vermodert, Tiefe: 5,0 cm,
Beidseitig, Oberseite, *2019H: -li + re Oberseite HL
Braunfäule 5cm tief

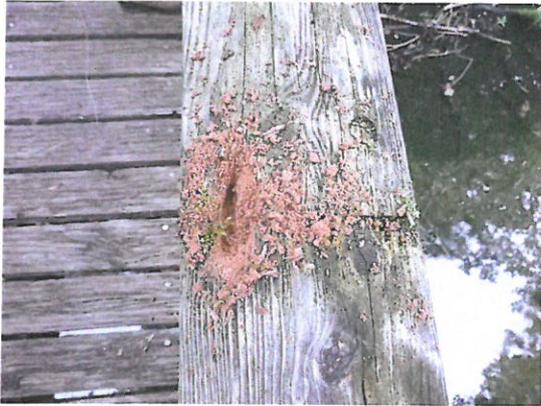
DMBK_11_0_2019H_RE GELÄNDERHOLM STOB
MIT MOOS UND BRAUNFÄULE

[30] S=1, V=1, D=2 EP BSP-ID 231-18

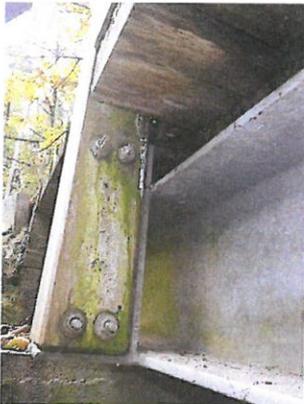
BW-11_0_2016E_WEIßFÄULE GELÄNDERPFOSTEN
VO RE

[8] S=1, V=1, D=2 EP BSP-ID 231-18
Überbau, Geländerpfosten, Holz, Beginnend, Bemoost,
Vorne am Bauwerk, Rechts, Unter dem Bauwerk, Alter
Schaden nicht behoben, *2016E: -Veralgt mit
beginnender Weißfäule
2019H: unverändert

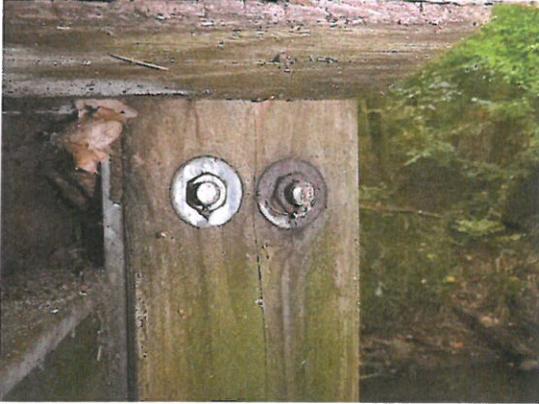
DMBK_11_0_2019H_GEL-PFOSTENFUß
ROSTENDE MUTTER UNTERLEGSCHIBE
SCHRAUBE

[20] S=0, V=0, D=1 BSP-ID 234-04
Überbau, Pfostenfuß des Geländers, Schraube,
Vereinzelt, Rotrost, Beidseitig, Unter dem Bauwerk, Alter
Schaden nicht behoben, *2019H: -hi re Gel.-Pfostenfuß
rostend. Mutter, U-Scheibe, Schraube

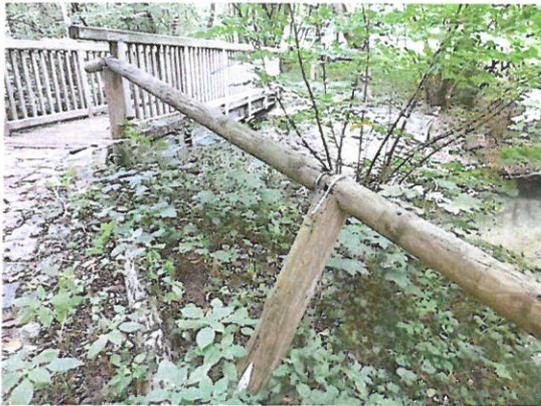
DMBK_11_0_2019H_ACHSE 10 PFOSTEN M
WEIßFÄULE GEBROCHEN

[26] S=0, V=3, D=0 EP BSP-ID 231-03
Rohrgeländer ohne Seil, Rundholz, Eine Stelle, Pilzbefall,
Vor dem Bauwerk, Rechts, *2019H: -Böschungsgeländer
Achse 10 schief, Pfosten komplett gebrochen
(Weißfäule+Braunfäule)

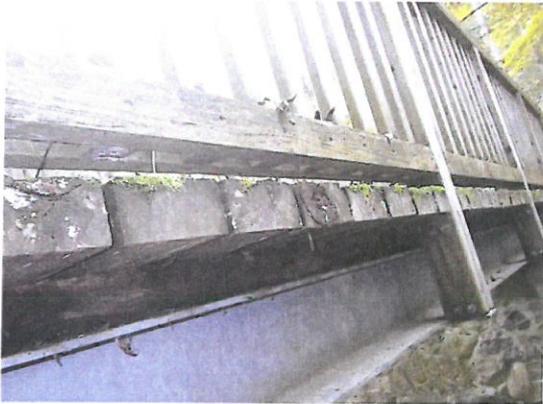
BW-11_0_2016E_LAUFBOHLEN LI STIRNSEITE
BEMOOST

[12] S=0, V=1, D=0 BSP-ID 241-14
Überbau, Geh- und Radwegbelag, Holz, Durchgehend,
Bemoost, Seitenfläche beidseitig, Alter Schaden nicht
behooben, *2016E: -Laufbohlen beidseitig an den
Stirnseiten bemoost
2019H: unverändert

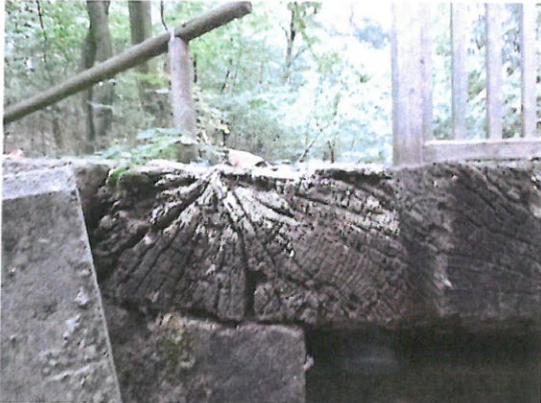
DMBK_11_0_2019H_LAUFBOHLE RE STIRNSEITE
MIT BRAUNFÄULE

[13] S=1, V=1, D=2 EP BSP-ID 241-13
Überbau, Geh- und Radwegbelag, Holz, Vereinzelt,
Zerfallen, Tiefe: 25,0 cm, Seitenfläche beidseitig,
*2016E: -Laufbohlen re offene Stirnseiten Löcher bis
25cm tief
2019H: unverändert

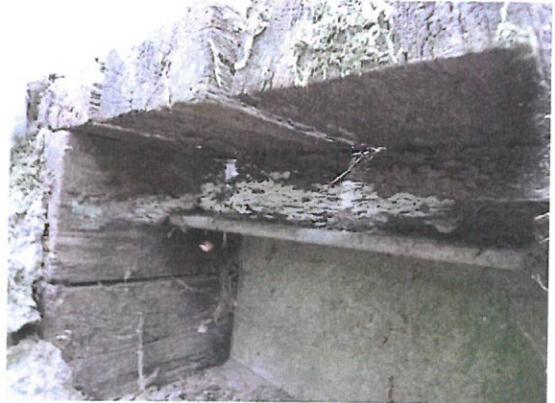
DMBK_11_0_2019H_RE AUFLAGERHOLZ VO MIT
WEIßFÄULE

[16] S=1, V=1, D=2 EP BSP-ID 245-05
Überbau, Geh- und Radwegbelag, Holz, Vereinzelt,
Angefällt, *2019H: Auflagerholz vo re, mi, li mit
Weißfäule

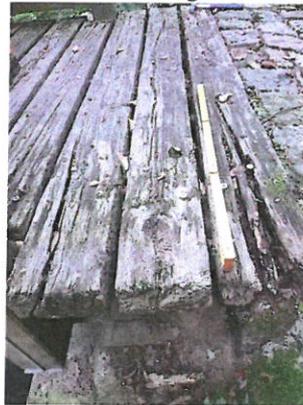
DMBK_11_0_2019H_BOHLENBELAG VO LI MIT
BRAUNFÄULE

[25] S=1, V=2, D=3 EP BSP-ID 245-04
Überbau, Geh- und Radwegbelag, Holz, Mehrfach,
Angefällt, Am Anfang des Bauwerks, Quer durchgehend,
*2019H: Bohlenbelag vo an Stirnseite komplett von
Braunfäule durchgefällt

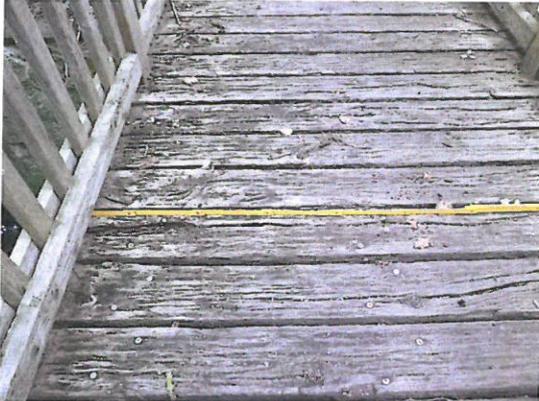
DMBK_11_0_2019H_BOHLENBELAG MIT
BRAUNFÄULE UND GERISSEN

[14] S=0, V=2, D=2 EP BSP-ID 241-13
Überbau, Geh- und Radwegbelag, Holz, Mehrfach,
Gerissen, Links, Oberseite, Schadenserweiterung,
*2016E: -Laufbohlen oben li gerissen, bemoost und
feucht
2019H: Bohlenbelag OS mit Braunfäule (ca 4cm tief);
Bohlenbel. gebrochen

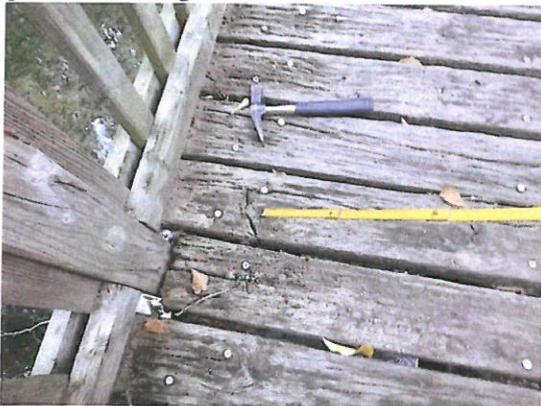
DMBK_11_0_2019H_LI BOHLE GEBROCHEN

[27] S=1, V=1, D=2 EP BSP-ID 241-13
Überbau, Geh- und Radwegbelag, Holz, Eine Stelle,
Gerissen, Mitte längs am Bauwerk, Links, Oberseite,
Schadenserweiterung, *2019H: -Bohle am Auflagerholz
gebrochen, bewegt sich nicht

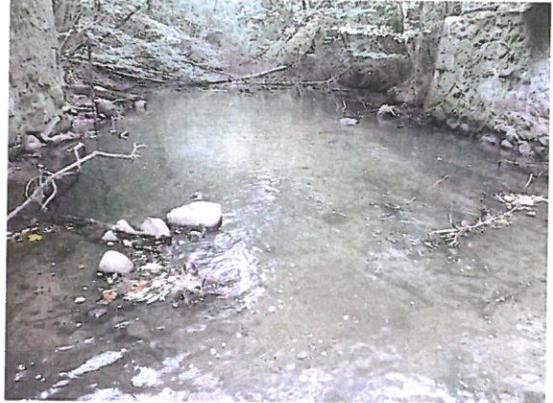
DMBK_11_0_2019H_TREIBGUT IN
GRABENSOHLE

[22] S=0, V=0, D=1 EP BSP-ID 251-01
Sohle, Durchflussquerschnitt, Vereinzelt,
Treibgutansammlung, *2019H: Treibut in Grabensohle

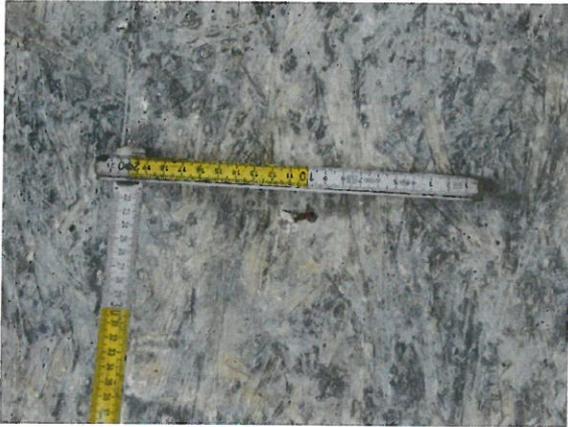
DMBK_12_0_2018E_ÜBERBAU MITTIG
BINDEDRAHTREST

[27] S=0, V=0, D=1 BSP-ID 002-01
Platte, Bindedraht an der Betonoberfläche, Vereinzelt,
Nicht entfernt, Unterseite

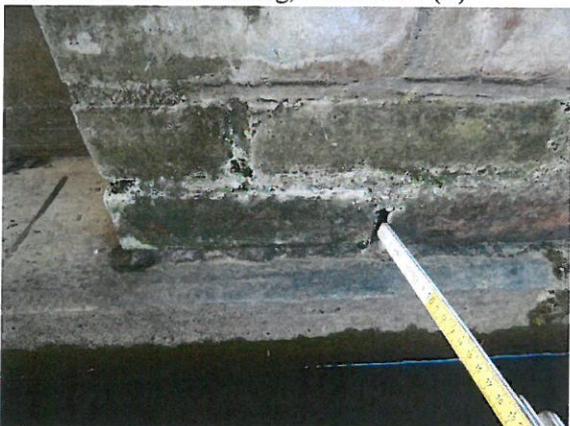
DMBK_12_0_2018E_L-STIRNWAND VORNE
UNTEN FUGEN BRÜCHIG

[8] S=0, V=0, D=1 BSP-ID 009-17
Seitenfläche, Mauerwerksfugen, Bereichsweise, Brüchig,
Vorne und hinten am Bauwerk, Links, Unten,
- linke Stirnwand, vorne und hinten, unten im
Wasserwechselbereich, Mauerwerksfugen sind
stellenweise leicht Brüchig, Maßnahme {5}

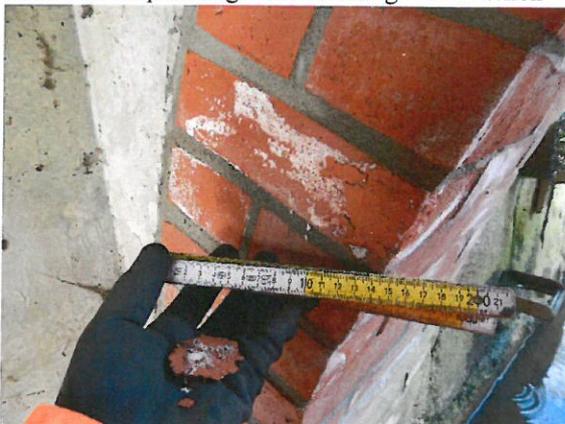
DMBK_12_0_2018E_L-STIRNWAND VORNE
UNTEN AUSBLÜHUNGEN ABPLATZUNGEN

[23] S=0, V=0, D=1 BSP-ID 009-17
Seitenfläche, Steinansichtsfläche, Stellenweise,
Abgeblättert, Vorne am Bauwerk, Links, Unten,
- linke Stirnwand, vorne, unten, salzige Ausblühungen
führen zu Abplatzungen an den Ziegeloberflächen

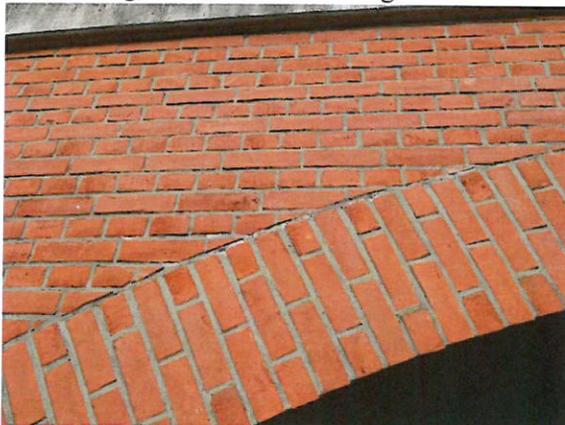
DMBK_12_0_2018E_R-STIRNWAND VORNE
AUSBLÜHUNGEN

[7] S=0, V=0, D=1 BSP-ID 009-09
Seitenfläche, Verblendmauerwerk, Stellenweise,
Ausblühung, Seitenfläche beidseitig

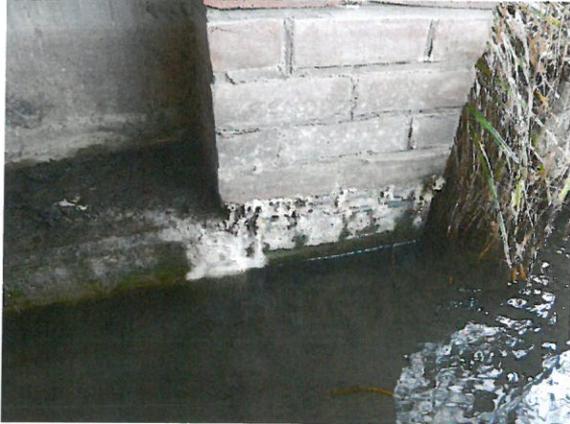
DMBK_12_0_2018E_H-R-KÄMPFER
AUSSINTERUNGEN

[25] S=0, V=0, D=1 BSP-ID 009-17
Seitenfläche, Verblendmauerwerk, Bereichsweise,
Aussinterung, Vorne und hinten am Bauwerk, Beidseitig,
Unten,
- Stirnwände, unten im Wasserwechselbereich, allseitig
Aussinterungen am Mauerwerk in den Kämpferbereichen

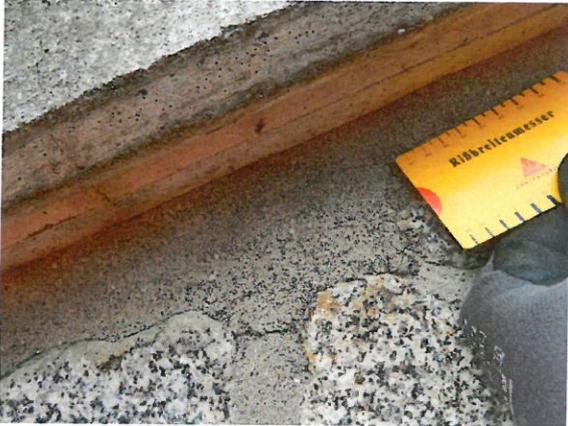
DMBK_12_0_2018E_R-FL WL-V FUGEN
HOHLLIEGEND UND RISSIG

Flügel, Mauerwerksfugen, Bereichsweise, Gerissen und
hohl klingend, Beide Widerlager, Rechts,

hohlklingende Mauerwerksfugen, vereinzelt rissig

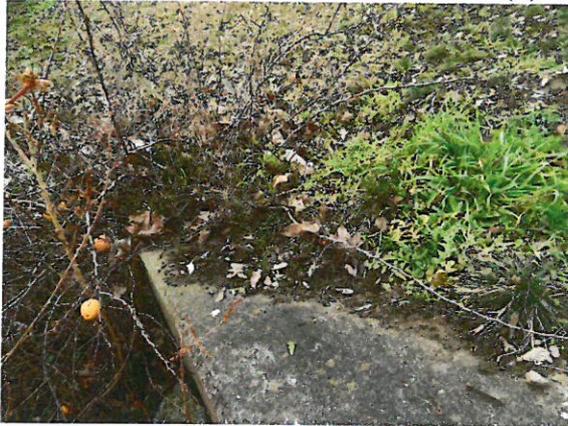
DMBK_12_0_2018E_R-FL WL-V UNTEN
ÜBERWACHSEN

Flügelgesims, Betonoberfläche, Bereichsweise,
Schmutzablagerung, Beide Widerlager, Rechts,
Oberseite, Unterhaltungsmangel,

- rechter Flügel Widerlager vorn, die Flügeloberseite ist
unten überwachsen

- rechter Flügel Widerlager hinten, die Flügeloberseite ist
bereichsweise überwachsen und weist im unteren Bereich
starke Laubverschmutzungen auf, Maßnahme {4}

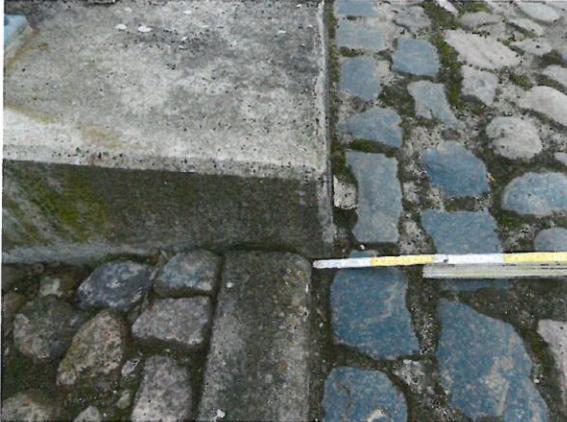
DMBK_12_0_2018E_L-BORD VORNE VERSATZ

Bordstein, Stellenweise, Nicht in der Flucht, Vorne am Bauwerk, Links,

- linke Kappe, zwischen anschließendem Bordstein und Schrammbord ein seitlicher Versatz bis $b = 4$ cm, Maßnahme {1}

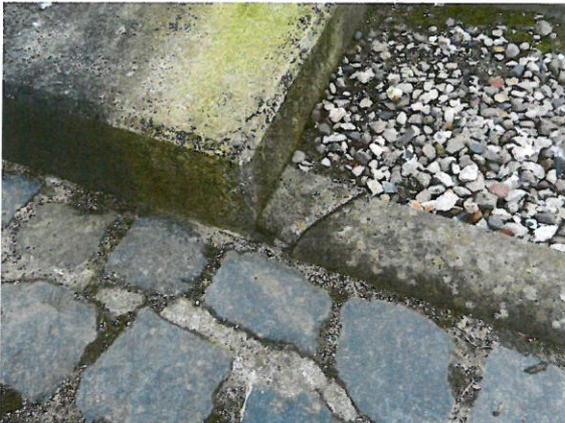
DMBK_12_0_2018E_R-BORD VORNE BRÜCHIG

Bordstein, Beton, Eine Stelle, Brüchig, Vorne am Bauwerk, Rechts,

- rechter Schrammbord, vorne, der anschließende Bordstein ist brüchig, Maßnahme {1}

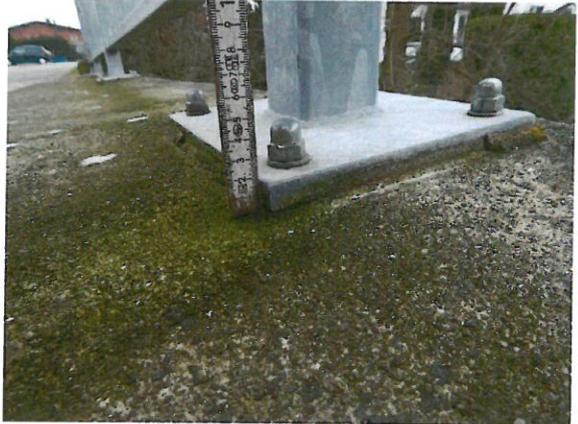
DMBK_12_0_2018E_R-GEL UNTERSTOPFUNG
 UNZUREICHEND

[19] S=0, V=0, D=1 BSP-ID 231-17
 Unterstopfung, Stellenweise, Höhe zu gering, Beidseitig,
 Oben auf dem Bauwerk,
 - Höhe der Pfostenunterstopfungen beträgt stellenweise h
 < 5 mm (erf. h >= 15 mm)

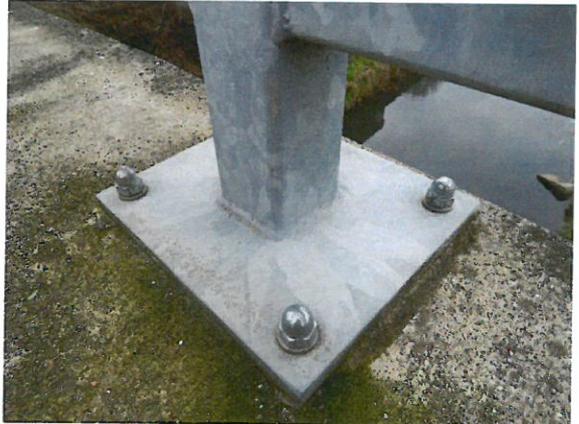
DMBK_12_0_2018E_GEL ENTW-ÖFFNUNG FEHLT

[18] S=0, V=0, D=1 BSP-ID 231-21
 Entwässerungsöffnung des Pfostens, Durchgehend, Fehlt,
 Beidseitig, Oben auf dem Bauwerk

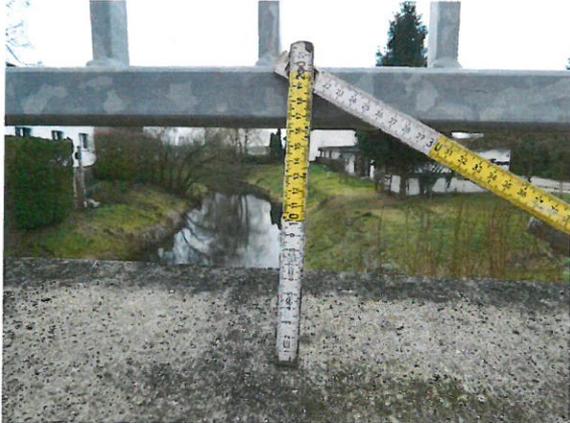
DMBK_12_0_2018E_R-GEL FUSSHOLMABSTAND ZU GROß

[21] S=0, V=2, D=0 BSP-ID 231-13
 Fußholm des Geländers, Durchgehend, Abstand zum
 Bauwerk zu groß, Beidseitig, Oben auf dem Bauwerk,
 - Fußholmabstände bis h = 16,5 cm (erf. h <= 12 cm)

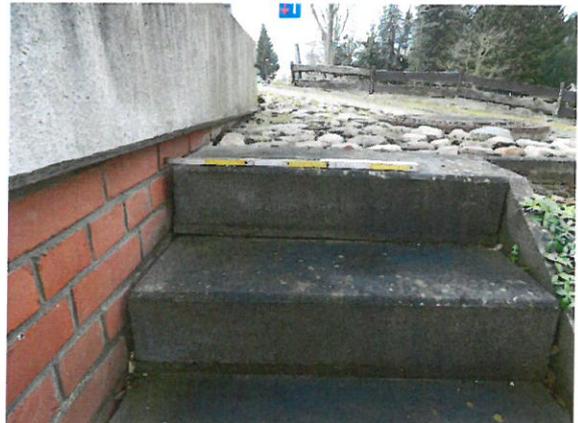
DMBK_12_0_2018E_V-L-TREPPE OBEN ABGEKIPPT

[15] S=0, V=0, D=1 BSP-ID 253-12
Besichtigungstreppe, Bereichsweise, Abgesackt /
Setzung, Vorne am Bauwerk, Links, Oben,
- vordere linke Böschungstreppe ist im oberen Bereich
nach links außen gekippt, offene Fuge zwischen
Stirnwand und Treppe bis $b = 2,5$ cm, die Kantsteine der
linken Treppenwanne sind teilweise lose

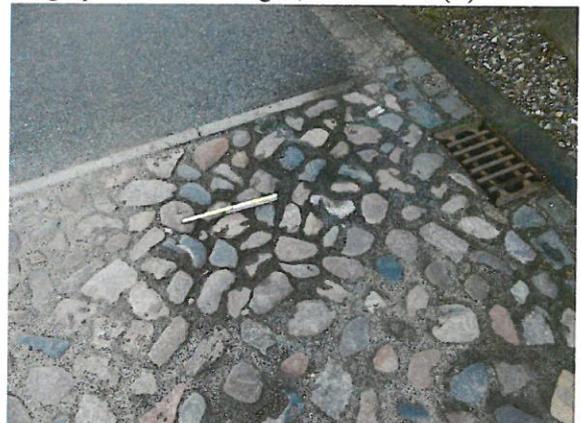
DMBK_12_0_2018E_FAHRBAHN HINTEN RECHTS PFLASTER ABGESACKT

[31] S=0, V=1, D=1 BSP-ID 241-16
Fahrbahnbelag, Pflasterung, Bereichsweise, < 2 cm
abgesackt / gesetzt, Vorne und hinten am Bauwerk,
Rechts,
- ca. 6 m vor dem Bauwerk, rechts, neben dem
Straßenablauf abgesacktes Pflaster bis $t = 1,5$ cm mit
ausgespülten Pflasterfugen
- ca. 7 m hintere dem Bauwerk, rechts, neben dem
Straßenablauf abgesacktes Pflaster bis $t = 1,5$ cm mit
ausgespülten Pflasterfugen, Maßnahme {9}

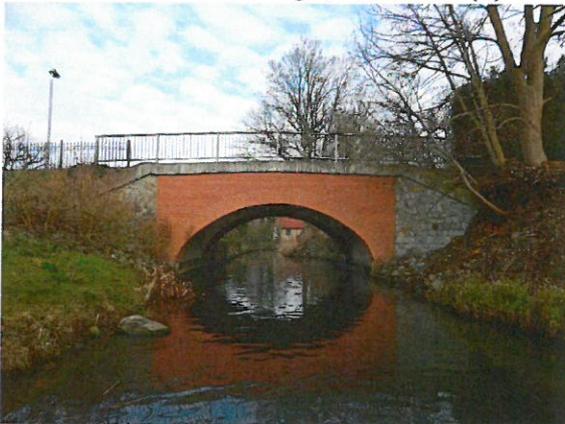
DMBK_12_0_2018E_V-R-BÖSCH BEWACHSEN

[28] S=0, V=1, D=0 BSP-ID 251-08
Böschung im Bereich des Widerlagers, Bereichsweise,
Bewachsen, Vorne und hinten am Bauwerk, Rechts,
Gefahr für Personal / Prüfpersonal,
- vordere rechte Böschung ist mit Sträuchern bewachsen
- hintere rechte Böschung, starker Baumbewuchs
unmittelbar neben dem Flügel, Maßnahme {4}

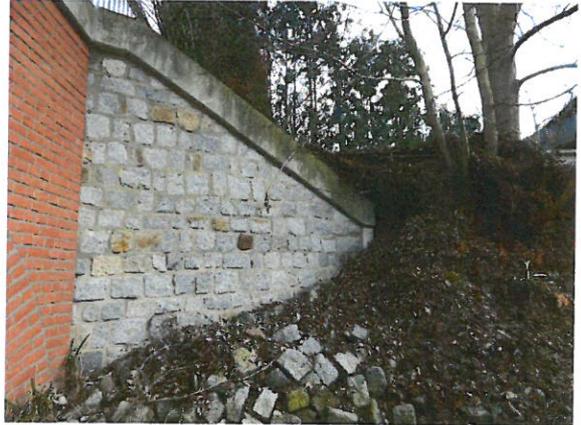
DMBK_12_0_2018E_H-R-BÖSCHUNG
AUSSPÜLUNGEN

[29] S=0, V=0, D=1 BSP-ID 251-02
Böschung im Bereich des Widerlagers, Bereichsweise,
Wasserausolkung/-ausspülung, Hinten am Bauwerk,
Rechts,
- hinterer rechter Flügel, am Flügelende starke
Ausspülungen in der Böschung, das Flügelende steht auf
h = 60 cm frei, Maßnahme {8}

Art der Leistung	Beseitigung von Auskolkungen (m³ -H-)	
Menge		Geschätzte Kosten
Dauer der Maßnahme	1 Tag	Ausführungsjahr
Dringlichkeit	Mittelfristig	
Maßnahmenfixierung	Keine Maßnahme festgelegt	
Projektbezeichnung		
Bemerkung	- Reprofilierung ausgespülter Böschungen	
Zugeordnete Schäden:		
[29]

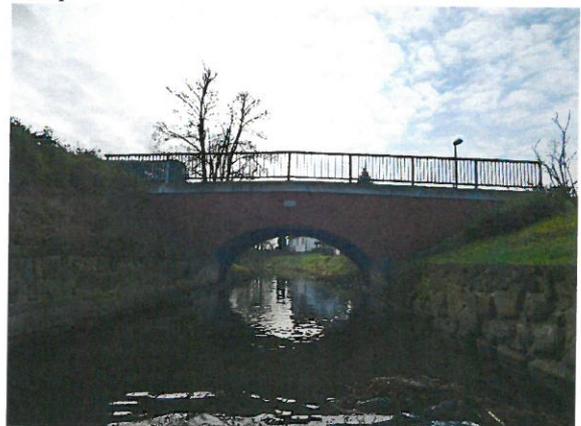
DMBK_12_0_2018E_H-R-BÖSCHUNG ZU STEIL

[16] S=0, V=1, D=0 BSP-ID 251-08
Böschung im Bereich des Widerlagers, Gesamtes Bauteil,
Zu steil, Hinten am Bauwerk, Links, Gefahr für Personal /
Prüfpersonal

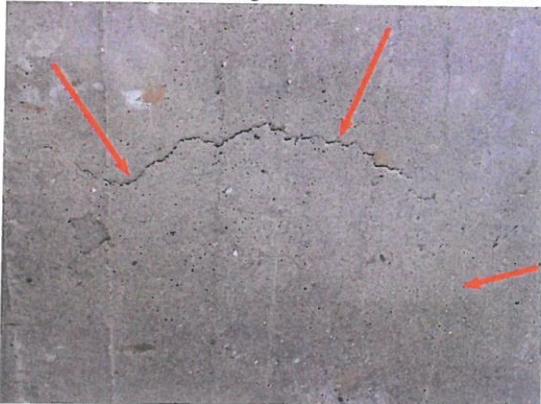
BW-24_2016E_ÜBERBAUUNTERSEITE HI LI
ABPLATZUNG

[1] S=0, V=0, D=0 BSP-ID 002-02
Überbau, Betonoberfläche, Eine Stelle, Ohne Befund,
Durchmesser: 60,0 cm, Am Ende des Überbaus, Links,
Unterseite, Schaden instand gesetzt, *2016E:
-schollenförmig beginnende Abplatzung
2019H: Schaden beseitigt, bei nächster HP löschen!

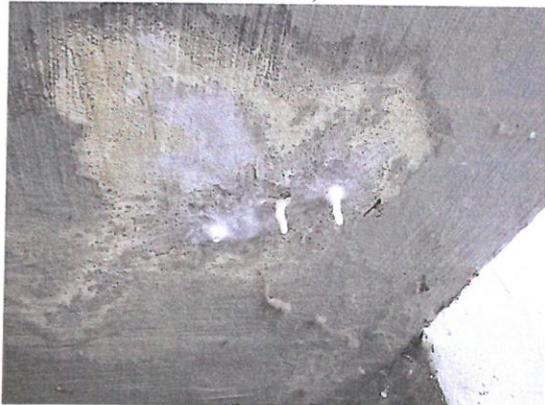
DMBK_24_0_2019H_ÜBERBAU US
DURCHFUCHTUNG MIT STALAKTITEN NASS

[15] S=0, V=0, D=3 EP BSP-ID 002-09
Überbau, Betonoberfläche, Mehrfach, Durchfeuchtet,
Fläche: 750,00 cm², Hinten am Bauwerk, Rechts,
Unterseite, Instandsetzung nicht wirksam, *2019H: -US
Überbau, hi re Durchfeuchtung (750cm²), 3x Stalaktiten +
nass + re mi hi (490+175+85)

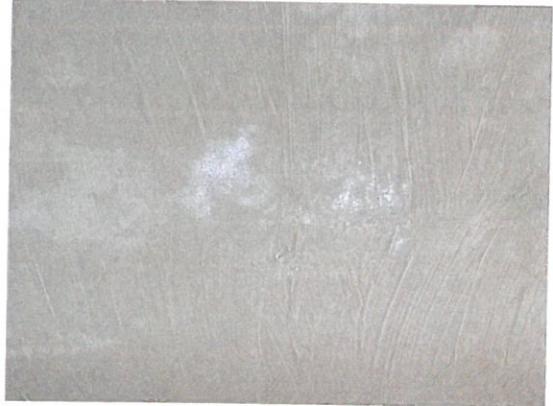
DMBK_24_0_2019H_US ÜBERBAU MIT AS
TROCKEN

[2] S=0, V=0, D=1 BSP-ID 002-09
Überbau, Beton, Stellenweise, Durchfeuchtet, Unterseite,
Schadensverringering, *2019H: -US Überbau, mittig 2/5
von li Aussinterungen, trocken

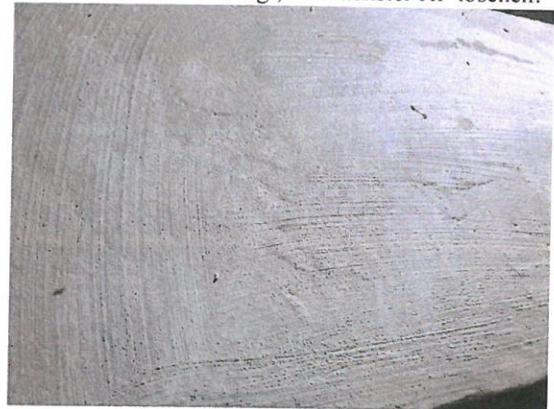
DMBK_24_0_2019H_ÜBERBAU RE SEITENFLÄCHE
(INSTAND GESETZT)

[3] S=0, V=0, D=0 BSP-ID 006-01-02
Seitenfläche, Beton, Ein Stück, Längsriß mit
Aussinterung, Feldanfang, Rechts, Schaden instand
gesetzt, *2016E: -Riss zugesintert, trocken
2019H: Schaden beseitigt, bei nächster HP löschen!

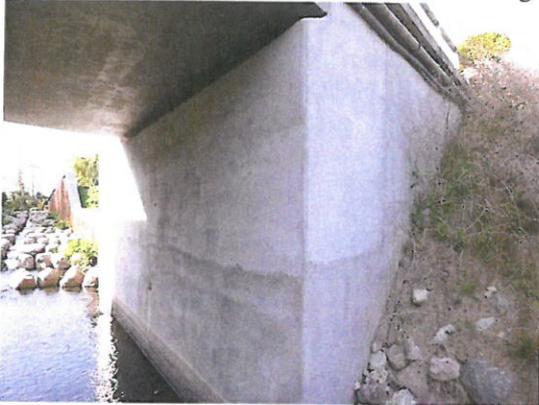
DMBK_24_0_2019H_WID 10 INSTANDSETZUNG OS UNGLEICHNÄßIG

Widerlager, Betonansichtsfläche, Großflächig, Verfärbt, Achse Nr. 10, Instandsetzung schadhaft, *2019H: -Wid 10 ungleichmäßige Oberfläche nach Instandsetzung

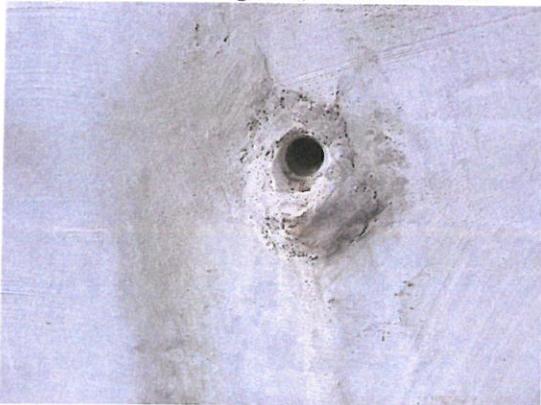
DMBK_24_0_2019H_WID 10 MIT SCHALUNGSLOCH UND AS TROCKEN

Widerlager, Beton, Eine Stelle, Aussinterung, Achse Nr. 10, Mitte längs am Bauwerk, *2019H: Widerlager 10 mittig offenes Schalungsloch, starke AS trocken

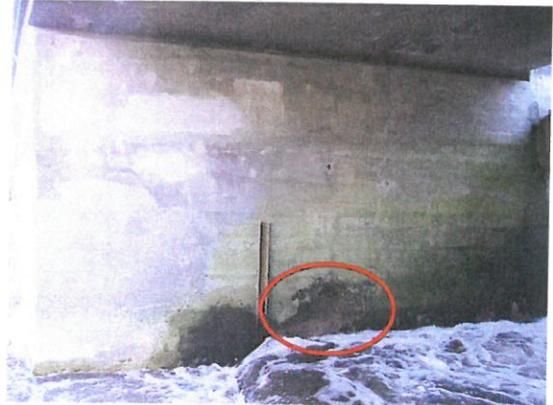
BW-24_2016E_WL-WAND HI MI AUSBRUCH

Widerlagerwand, Betonoberfläche, Eine Stelle, Ohne Befund, Fläche: 0,50 m², Widerlager hinten, Mitte quer, Wasserwechselzone, Schaden instand gesetzt, *2016E: -Betonausbruch: 80x50 cm, 15 cm tief
2019H: Schaden beseitigt, bei nächster HP löschen!

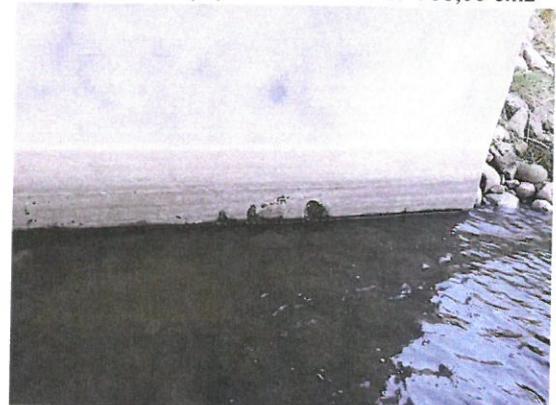
DMBK_24_0_2019H_WIDERLAGERWAND VO LI BA IN WWZ

Widerlagerwand, Betonoberfläche, Stellenweise, Brüchig, Fläche: 0,08 m², Widerlager vorn, Wasserwechselzone, Instandsetzung schadhaft, *2016E: -Betonausbrüche
- links: 90x45 cm, 18 cm tief
- rechts: Ø100 cm, 18 cm tief
2019H: BA in WWZ
-links: 17x18cm, 1cm tief
-rechts: 21x22cm, 0,8cm tief - Fläche: 768,00 cm²

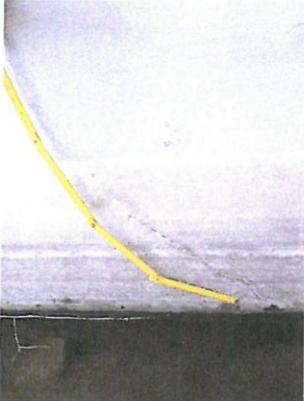
DMBK_24_0_2019H_WID 10 MIT SR UND AS
TROCKEN

Widerlagerwand, Betonoberfläche, Stellenweise,
Allgemeiner Riss mit Aussinterung, Widerlager vorn,
Instandsetzung nicht wirksam, *2016E: -Horizontalrisse,
zugesintert, feucht
2019H: Widerlager 10, mittig SR (0,3;100) und AS
trocken

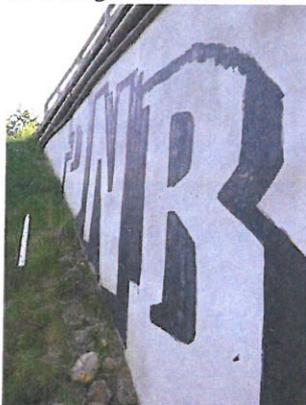
DMBK_24_0_2019H_LI FLÜGEL 20 MIT
SCHMIEREREI

Flügel, Betonoberfläche, Großflächig, Schmiererei,
Fläche: 26,00 m², Achse Nr. 20, Links, *2019H: -Wid
20 li Flügel mit Schmiererei

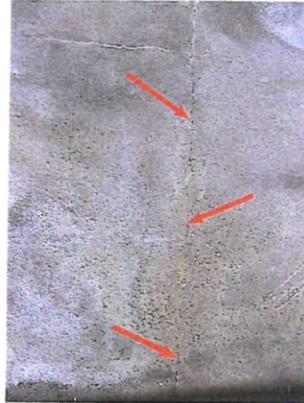
BW-24_2016E_WL VO FL LI LÄNGSRISS

Flügel, Betonoberfläche, Ein Stück, Längsrisse,
Widerlager vorn, Links, Schaden instand gesetzt,
*2019H: Schaden beseitigt, bei nächster HP löschen!

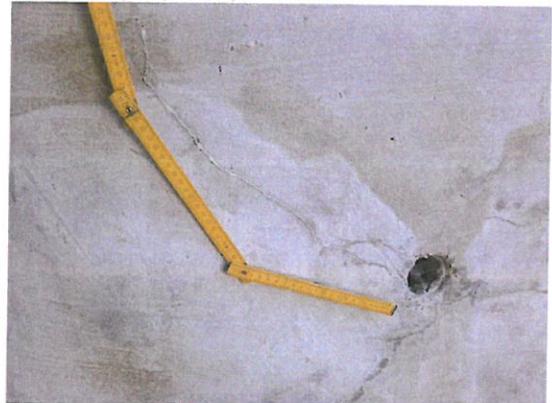
DMBK_24_0_2019H_WIDERLAGER 20 SR MIT AS

Flügel, Betonoberfläche, Vereinzelt, Schrägriss mit
Aussinterung, Breite: 0,3 mm, Achse Nr. 20, Rechts,
Instandsetzung nicht wirksam, *2019H: Wid. 20 Flügel re
SR (0,3;95) + (0,2;75) mit AS trocken

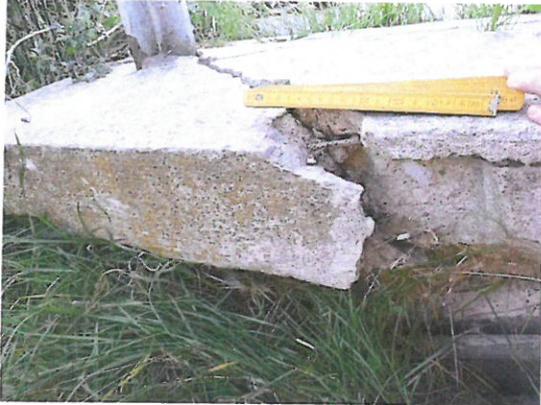
DMBK_24_0_2019H_LI KAPPE AN STIRNSEITE
ABGESACKT

Überbau, Kappe, Beton, Eine Stelle, 2 - 5 cm abgesackt /
gesetzt, Achse Nr. 20, Hinten am Bauwerk, Links,
*2019H: -li Kappe Flügel 20 Stirnseite mit
Ausbruchstelle und abgesackt, freiliegende Bewehrung
(>2cm)

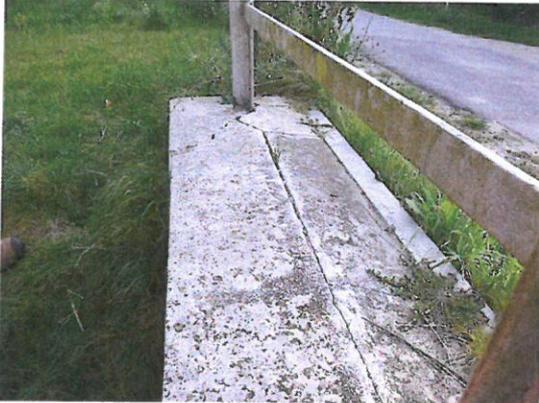
DMBK_24_0_2019H_LI KAPPE HI GERISSENE
OBERSEITE

[18] S=0, V=0, D=2 EP BSP-ID 230-99
Überbau, Kappe, Beton, Ein Stück, Gebrochen /
abgebrochen, Achse Nr. 20, Hinten am Bauwerk, Links,
*2019H: -li Kappe Flügel 20 gerissene Oberseite

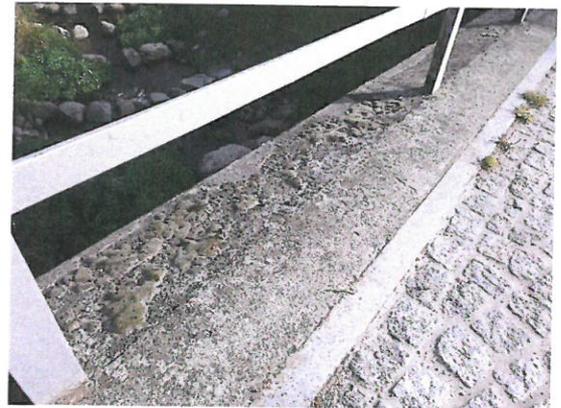
DMBK_24_0_2019H_LI KAPPE ÜBERBAU MITTIG
BEMOOST

[14] S=0, V=0, D=1 BSP-ID 230-01
Kappenoberfläche, Betonoberfläche, Bereichsweise,
Bewachsen, Beidseitig, Alter Schaden nicht behoben,
*2016E: -bemoost
2019H: unverändert

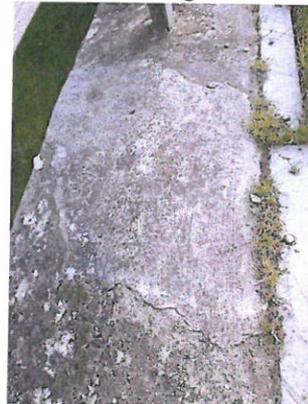
DMBK_24_0_2019H_LI KAPPE ÜBERBAU HINTEN
ACHSE 20 ABBRÖCKELNDE MÖRTELSCHICHT

[13] S=0, V=0, D=1 BSP-ID 230-08
Kappenoberfläche, Beton, Vereinzelt, Brüchig, Fläche:
0,60 cm², Beidseitig, Alter Schaden nicht behoben,
*2016E: -ablösende Mörtelbeschichtung und
Kappenbeton, bis 5mm tief
2019H: li Kappe, Überbau hi /Flügel 20 abbröckelnde
Oberschicht, Flügel 10

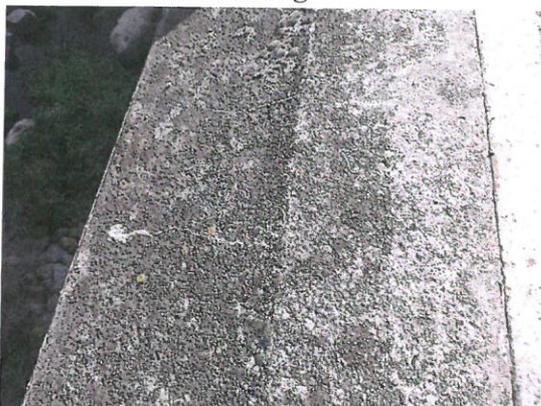
DMBK_24_0_2019H_LI KAPPE VO QR MIT AS

[12] S=0, V=0, D=1 BSP-ID 230-02
Kappenoberfläche, Beton, Vereinzelt, Querrisse,
Beidseitig, Alter Schaden nicht behoben, *2019H: li
Kappe Überbau mitig vo QR (0,2;65) z.T. AS

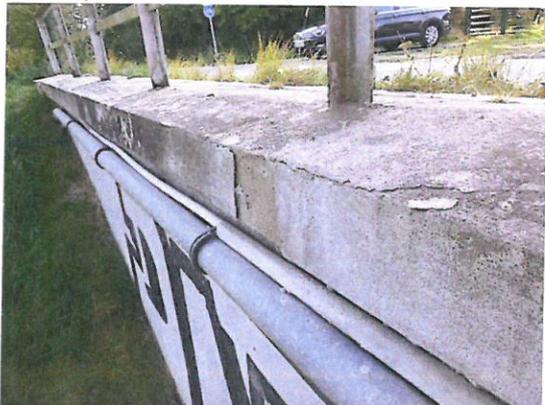
DMBK_24_0_2019H_LI KAPPE STRINSEITE MIT HS UND BA

[20] S=0, V=0, D=1 BSP-ID 230-20

Überbau, Kappenoberfläche, Beton, Häufig, Brüchig, Fläche: 610,00 cm², Seitenfläche links, Alter Schaden nicht behoben, *2019H: -li Kappe, Überbau hi - vo abbröckelnde Mörtelschicht mit Hohlstellen und BA (ca. 610cm²)

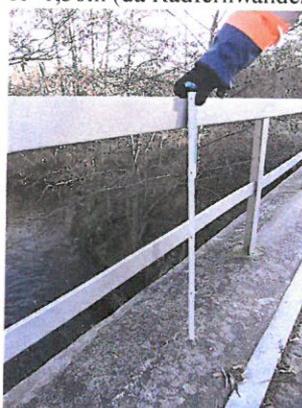
BW-24_2016E_GELÄNDER ZU NIEDRIG

[8] S=0, V=3, D=0 EP BSP-ID 231-11
Holmgeländer ohne Seil, mit einer Knieleiste oder mehreren Knieleisten, Gesamtes Bauteil, Höhe zu gering, Höhe: 0,800 m, Beidseitig, Oben auf dem Bauwerk, Alter Schaden nicht behoben, *2016E: außerhalb Ortslage, Radfahrerverkehr

vorh. H=0,80m \leq erf. H=1,30m

2019H: Falsches Bauteil, erf. ist Füllstabgeländer mit H=1,30m (da Radfernwanderweg)

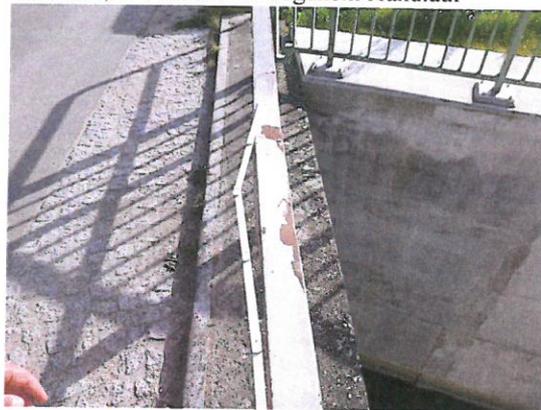
DMBK_24_0_2019H_RE GELÄNDER 3_FELD VERBOGENER HANDLAUF

[21] S=0, V=1, D=0 EP BSP-ID 231-22

Überbau, Handlauf des Geländers, Stahl / Metall, Ein Stück, Verbogen, 3-tes Feld, Rechts, *2019H: -re Geländer, 3. Feld mit verbogenem Handlauf

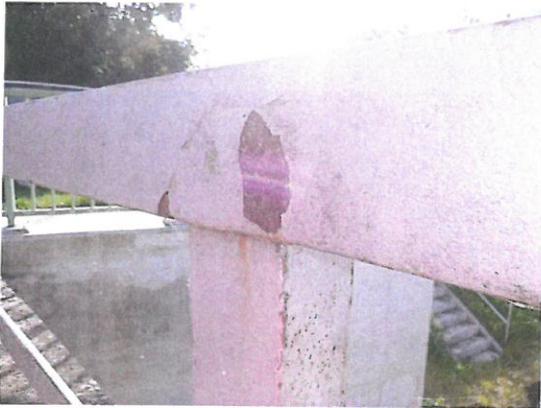
DMBK_24_0_2019H_RE GELÄNDER HL STARK
ANGEROSTET

[22] S=0, V=0, D=2 EP BSP-ID 234-05
Überbau, Handlauf des Geländers, Stahl / Metall,
Mehrfach, Angerostet, Gesamtes Bauteil, Beidseitig,
*2019H: -re + li Geländer mit stark angerostetem
Handlauf

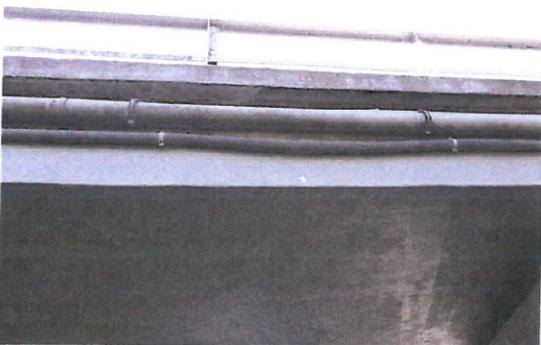
DMBK_24_0_2019H_LI ÜBERBAU MIT
DURCHHÄNGENDER LEITUNG

[23] S=1, V=1, D=1 BSP-ID 261-13
Überbau, Leitung für Elektrizität, Kunststoffe / Glas, Ein
Stück, Nicht fachgerecht fixiert, Mitte längs am Bauwerk,
Seitenfläche links, *2019H: -li Überbau, Stirnseite mit 2
Überführten leitungen, unteres Rohr mit zu großen
Unterstützungsabständen

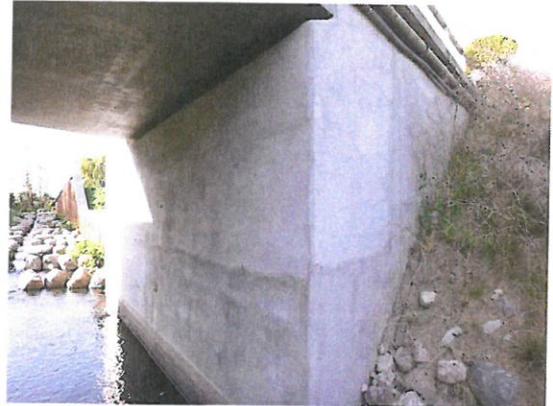
DMBK_24_0_2019H_BÖSCHUNG LI WID 10 OHNE
OBERBODEN

[6] S=0, V=0, D=1 EP BSP-ID 251-02
Böschung im Bereich des Widerlagers, Mutterboden,
Stellenweise, Fehlt, Vorne am Bauwerk, Links, *2019H:
-li Böschung 10 ohne Oberboden
