Beschlussvorlage Gemeinde Dorf Mecklenburg	Vorlage-Nr: VO/GV01/2020-1678 Status: öffentlich Aktenzeichen:	
Federführend: Bauamt	Datum: 03.01.2020 Einreicher: Bürgermeister	
Information und Auswertung der Brückenprüfungen aus 2019		
Beratungsfolge:		
Beratung Ö / N	Datum	Gremium
Ö	21.01.2020	Ausschuss für Gemeindeentwicklung, Bau, Verkehr und Umwelt Dorf Mecklenburg
Ö	09.06.2020	Gemeindevertretung Dorf Mecklenburg

Prüfbericht 2019 H

nach DIN 1076

Bauwerksname **Geh-/Radwegbrücke über den Wallensteingraben**
Teilbauwerksname **Wallensteingrabenbrücke Richtung Bf. Moidentin**
Kreis **Landkreis Nordwestmecklenburg**
Ort **Losten**
Bauwerksrichtung **Westen -> Osten**
Bauwerksart **Plattenbalkenbrücke, Trägerrostbrücke**
Tragfähigkeit
Baujahr Überbau **2010** Baujahr Unterbau **1930**

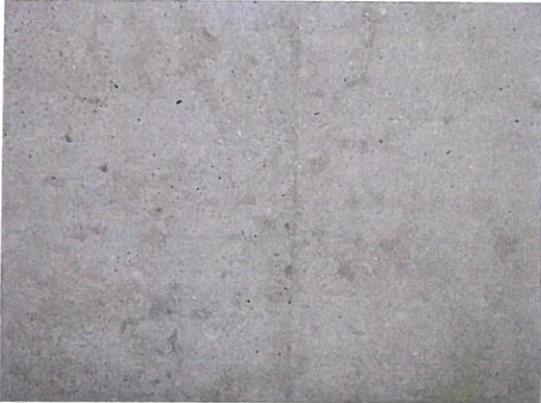
DMBK_25_0_2019H_MITTL SCHEITELBEREICH MIT OFFENPORIGER OBERFLÄCHE

[13] S=0, V=0, D=1 BSP-ID 002-01

Scheitel, Betonoberfläche, Bereichsweise, Oberfläche grobporig, Unterseite, Schadenserweiterung, *2019H: -mittl. Scheitelbereich 2/3-Bereich US-Beton offenporige Oberfläche

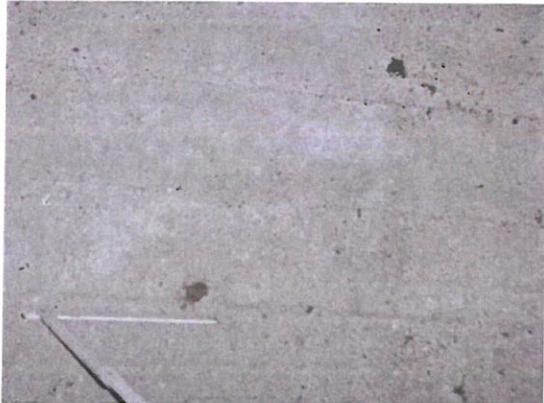
DMBK_25_0_2019H_VO SCHEITELBEREICH MIT ROSTSTELLE UND BA (GEGEN PRÜFRICHTUNG)

[14] S=0, V=0, D=2 BSP-ID 002-02

Scheitel, Betonoberfläche, Eine Stelle, Abplatzung mit freiliegender Bewehrung, Durchmesser: 3,0 cm, Vorne am Bauwerk, Unterseite, Schadenserweiterung, *2019H: -vorderer Scheitelbereich 1/6 von li Roststelle mit Betonabplatzung

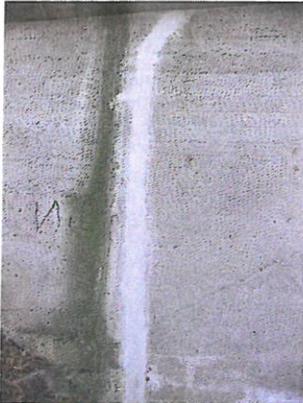
BW-25_2016E_STIRNWAND HI LI LÄNGSRISS
INSTANDGESETZT

[10] S=0, V=0, D=0 BSP-ID 006-01-01
Stirnwand, Betonoberfläche, Ein Stück, Längsrisse,
Hinten am Bauwerk, Links, Schaden instand gesetzt,
*2019H: unverändert

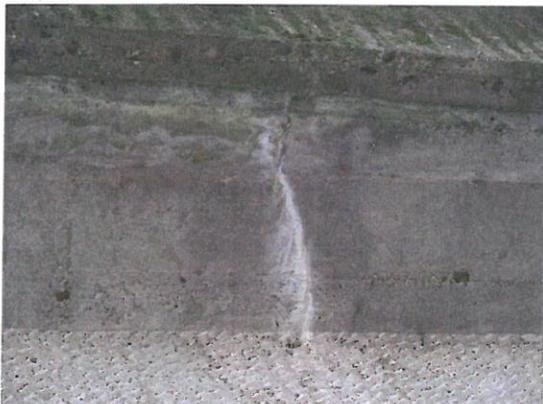
BW-25_2016E_KRAGARMUNTERSEITE MI LI
QUERRISS

[6] S=0, V=0, D=2 BSP-ID 006-01-02
Kragarm der Portal / Stirnseite, Betonoberfläche,
Vereinzelt, Querriss mit Aussinterung, Beidseitig,
Unterseite, Schadenserweiterung, *2016E:
-Scheitelbereich
2019H:Scheitelbereich li 2 Querrisse + re 1 Querriss mit
AS, trocken

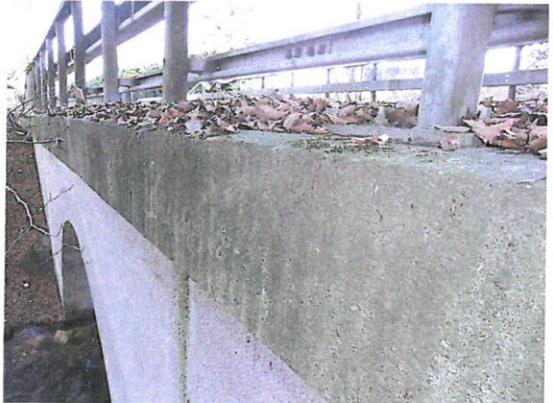
BW-25_2016E_KAPPE-GESIMS LI BEMOOST

[4] S=0, V=0, D=1 BSP-ID 230-01
Kappe, Betonoberfläche, Bereichsweise, Bemoost,
Beidseitig, Alter Schaden nicht behoben, *2016E:
-Oberseite und Gesims seitlich
2019H: unverändert, li und re

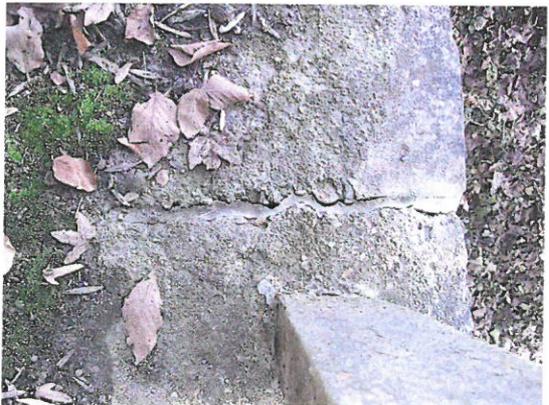
BW-25_2016E_KAPPE HI RE QUERFUGE
FUGENFÜLLUNG ABLÖSEND

[7] S=0, V=0, D=2 EP BSP-ID 259-06
Kappe, Fugendichtungsmaterial der Raumfuge quer, Ein
Stück, Abgelöst, Länge: 0,500 m, Hinten am Bauwerk,
Rechts, Oberseite, Instandsetzung schadhaft, *2016E:
-vom Fugenrand ablösend
2019H: unverändert

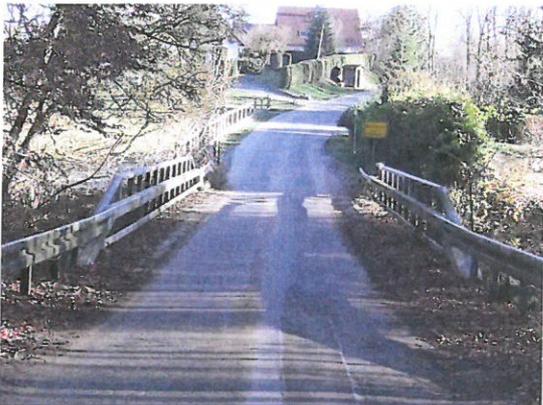
BW-25_2016E_SCHRAMMBORDE BEIDSEITIG
FEHLEN

[11] S=0, V=2, D=0 EP BSP-ID 233-02
Schrammbord / Aufkantung, Gesamtes Bauteil, Fehlt,
Beidseitig, Alter Schaden nicht behoben, *2019H:
-unverändert

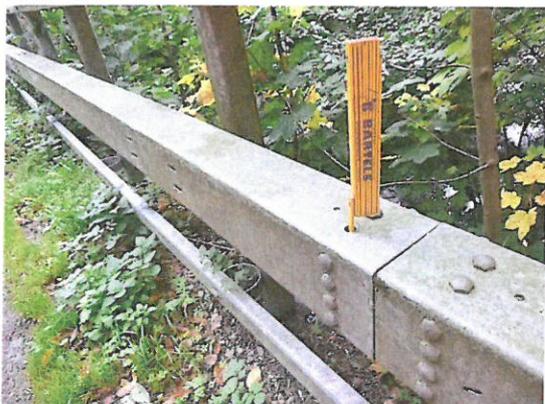
DMBK_25_0_2019H_RE SAFETY-RAIL HOLMSTOß
SCHRAUBE FEHLT

[16] S=0, V=1, D=0 EP BSP-ID 231-15
Zwischenholm-Stoßverbinder für SAFETY-RAIL,
Schraube, Eine Stelle, Fehlt, Vorne am Bauwerk, Rechts,
*2019H: re vo SAFETY-RAIL Holmstoß 1 Schraube
fehlt

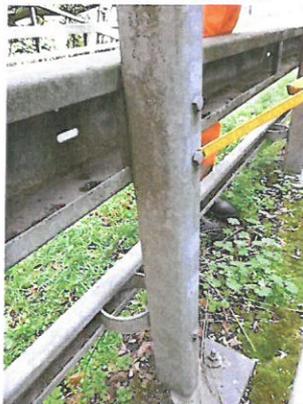
DMBK_25_0_2019H_RE SAFETY-RAIL SCHRAUBE
PFOSTEN-HOLM LOSE

[17] S=0, V=0, D=1 EP BSP-ID 231-15
Pfosten für SAFETY-RAIL, Schraube, Vereinzelt, Nicht
fachgerecht fixiert, Rechts, *2019H: re mitte + hi lose
Schraube am Pfostenholm

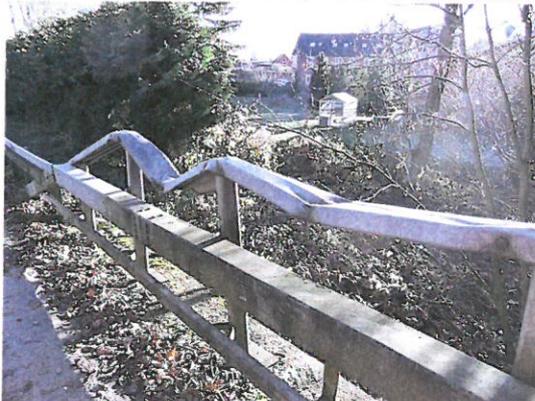
BW-25_2016E_SCHUTZEINRICHTUNG HI RE
HANDLAUF DEFORMIERT

[2] S=0, V=1, D=2 EP BSP-ID 231-10
Handlauf für SAFETY-RAIL, Stellenweise, Beschädigt
durch Fremdeinwirkung, Hinten am Bauwerk, Rechts,
Alter Schaden nicht behoben, *2019H: unverändert

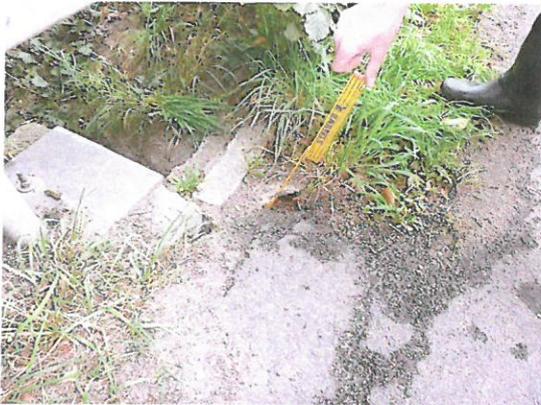
DMBK_25_0_2019H_FAHRBAHN HI LI GOSSE LÖCHRIG UND UNTERSPÜLT

[5] S=2, V=0, D=2 EP BSP-ID 252-21
Bauwerksentwässerung, Bereichsweise, Nicht fachgerecht, Länge: 8,000 m, Hinter dem Bauwerk, Beidseitig, Schadenserweiterung, *2016E: -Tiefpunkt Fahrbahn am Flügelende, fehlende Entwässerungsrinne und Kaskade => Flügeleinbindung freigespült
2019H: Gosse löchrig und ebenfalls unterspült (25cm tief)

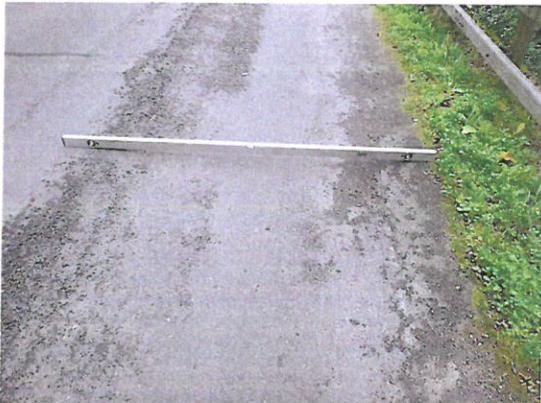
DMBK_25_0_2019H_WALZASPHALT HINTER DER BRÜCKE MIT SPURRINNEN

[18] S=0, V=3, D=1 EP BSP-ID 242-04
Fahrbahnbelag, Walzasphalt, Stellenweise, Spurrinnen, Tiefe > 3 cm, Tiefe: 5,0 cm, Hinter dem Bauwerk, Schadenserweiterung, *2019H: -Walzasphalt mit Spurrinnen, hint. d. Brücke (bis 5cm tief), auf d. Brücke (2cm tief)

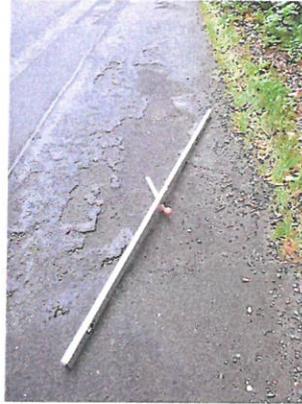
DMBK_25_0_2019H_WALZASPHALT VO DER BRÜCKE MIT AUSBRUCHSTELLEN

[9] S=0, V=1, D=2 EP BSP-ID 241-03
Fahrbahnbelag, Bituminöse Baustoffe, Stellenweise, Brüchig, Instandsetzung schadhaft, *2016E: Ausbruch, bituminöse Ersatzfüllung verschlissen
- vo mi: 40x40 cm, 4cm tief
- hi re: 40x23 cm, 3cm tief
2019H: unverändert

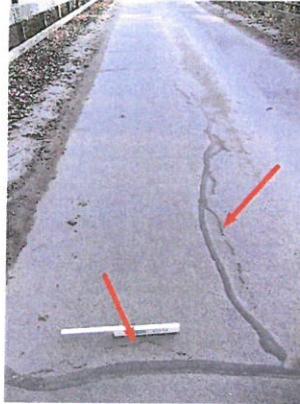
BW-25_2016E_FAHRBAHN VORDERER BEREICH GERISSEN

[8] S=0, V=0, D=2 EP BSP-ID 241-05
Fahrbahnbelag, Bituminöse Baustoffe, Stellenweise, Gerissen, Breite: 2,5 mm, Schadenserweiterung, *2016E: Längs- und Querrisse
2019H: bis 2,5mm breite Risse

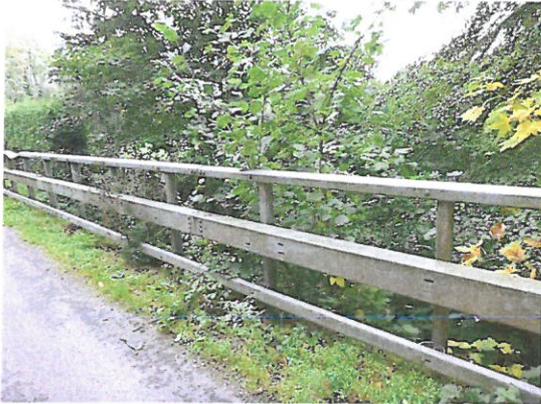
DMBK_25_0_2019H_RE BANKETT ZUGEWACHSEN

[19] S=0, V=1, D=1 EP BSP-ID 241-11
Bankett, Sonst. Erdreich, Flächendeckend, Bewachsen,
Beidseitig, *2019H: -re + li Bankett zugewachsen

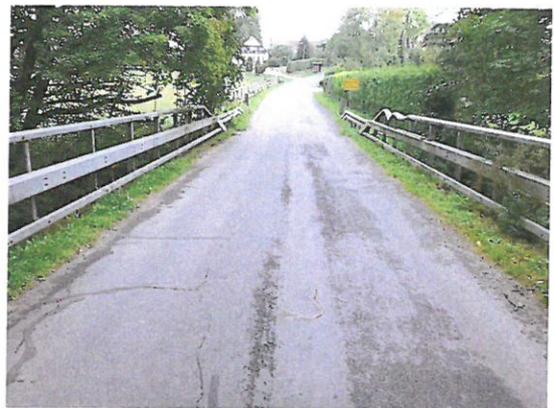
DMBK_25_0_2019H_FAHRBAHNBREITE ZU
GERING (NUR 5M)

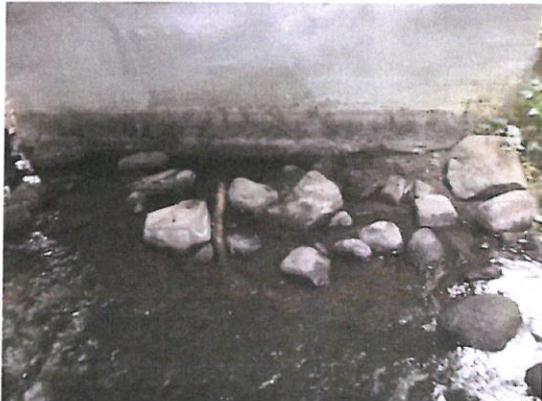
DMBK_25_0_2019H_SOHLBEREICH MIT ÄSTEN

[15] S=0, V=0, D=1 BSP-ID 251-01
Sohle, Durchflussquerschnitt, Bauteilergänzung,
Vereinzelt, Treibgutansammlung, Vorne und hinten am
Bauwerk, *2019H: -re Sohlbereich Ufer mit Ästen

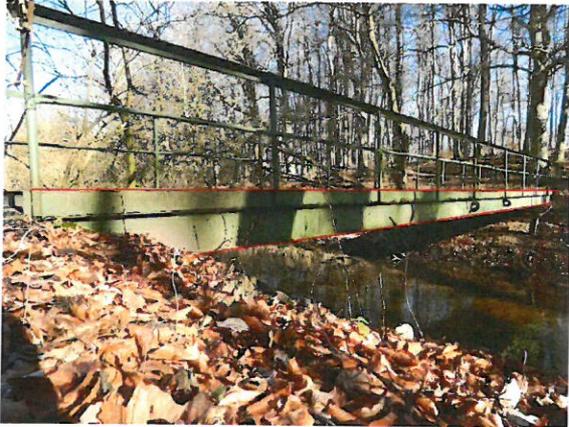
DMBK_30_0_2018E_ÜBERBAU DURCHHÄNGEND

[23] S=0, V=0, D=0 BSP-ID 013-04

Überbau, Doppel-T-Profil, Gesamtes Bauteil,
Durchhängend

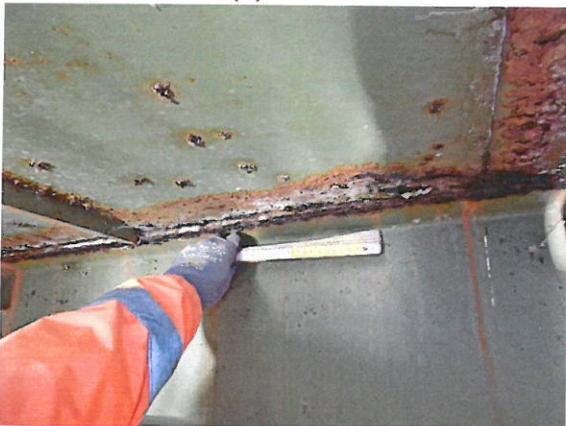
DMBK_30_0_2018E_L-LT OBEN INNEN
BLATTROST

[1] S=0, V=0, D=2 BSP-ID 014-11

Längsträger des Trägerrostes, Doppel-T-Profil,
Bereichsweise, Verrostet mit Blattrostbildung, Beidseitig,

- an den Unterseiten großflächige Unterrostungen
- Innenseiten der oberen Flansche, Blattrostbildung bis d = 5 mm, Maßnahme {1}

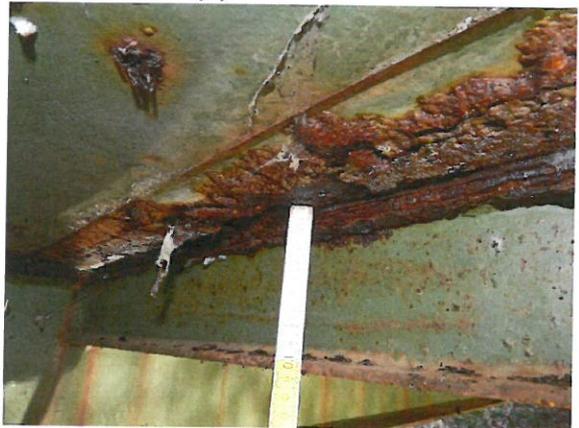
DMBK_30_0_2018E_QT HINTEN VERROSTET
BLATTROST

[3] S=1, V=0, D=2 BSP-ID 014-17

Querträger des Trägerrostes, Doppel-T-Profil,
Bereichsweise, Verrostet mit Blattrostbildung,

- großflächige Unterrostungen
- an den oberen Flanschen Blattrostbildung bis d = 10 mm, Maßnahme {1}

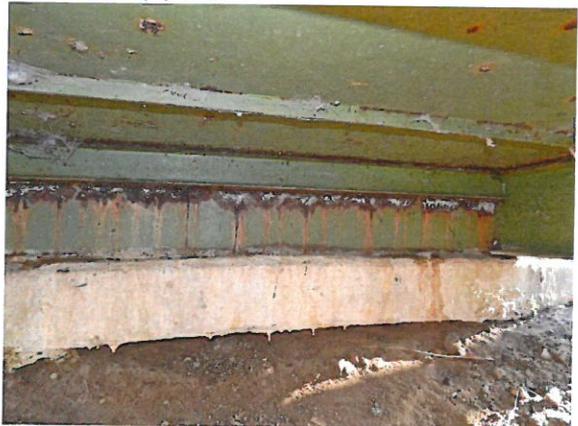
DMBK_30_0_2018E_EQT HINTEN VERROSTET

Endquerträger des Trägerrostes, Doppel-T-Profil,
Bereichsweise, Verrostet mit Blattrostbildung, Vorne und
hinten am Bauwerk,

- großflächige Unterrostungen
- an den Flanschen Blattrostbildung bis d = 5 mm,
Maßnahme {1}

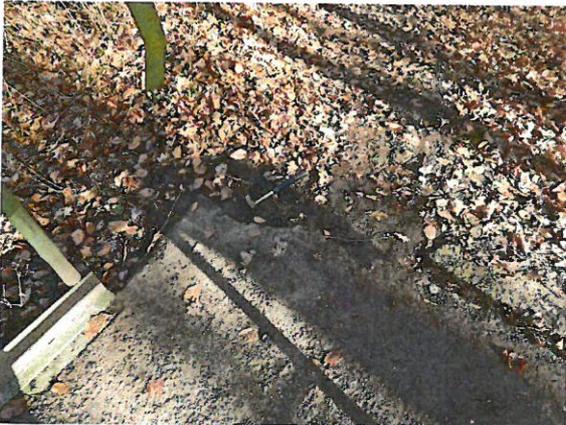
DMBK_30_0_2018E_WL-H BETONKANTE BRÜCHIG

Widerlager, Betonkante, Stellenweise, Brüchig, Widerlager hinten, Oberseite,

- Hinterkante, links, Kantenabbruch auf $b = 40$ cm

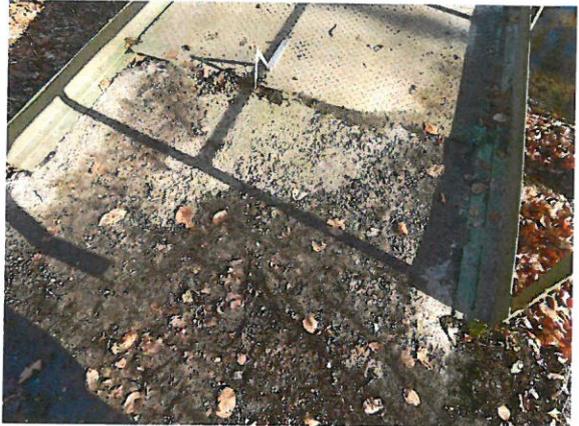
DMBK_30_0_2018E_WL-V OBEN BETON ZERFROREN

[24] S=0, V=0, D=1 BSP-ID 021-08

Widerlager, Betonoberfläche, Großflächig, Frostschaden, Beide Widerlager, Oberseite,

- Oberseiten der Widerlager weisen ein frostgeschädigtes Betongefüge mit freiliegenden groben Gesteinskörnungen auf, Ausfrierungen bis $t = 1$ cm

- die Betonkanten sind bereichsweise zerfroren und Brüchig

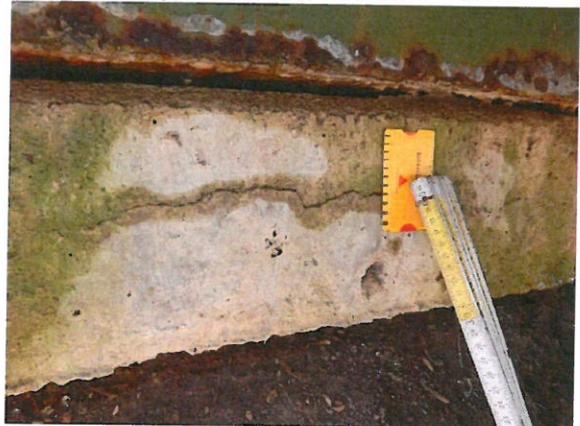
DMBK_30_0_2018E_WL-V HINTEN MITTIG GERISSEN

[20] S=0, V=0, D=2 BSP-ID 025-10

Widerlager, Beton, Ein Stück, Querrisse, Widerlager vorn, Hinten am Bauwerk,

- hinten, mittig, horizontaler Riss bis $w = 2$ mm

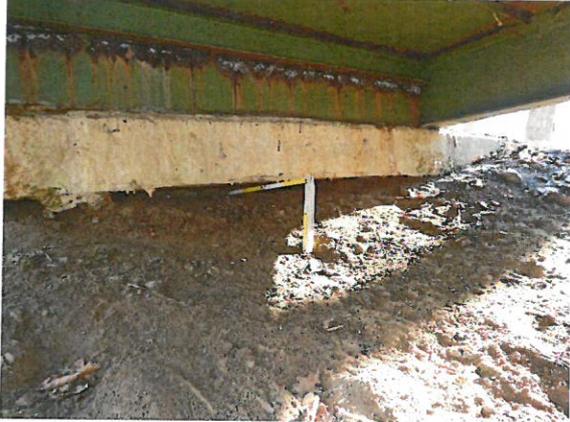
DMBK_30_0_2018E_WL-H MITTIG
UNTERS PÜLUNGEN

Widerlager, Bereichsweise, Unterspült, Widerlager hinten,

- unter dem Widerlager mittig Ausspülungen bis $t = 25$ cm und $h = 8$ cm, Maßnahme {3}

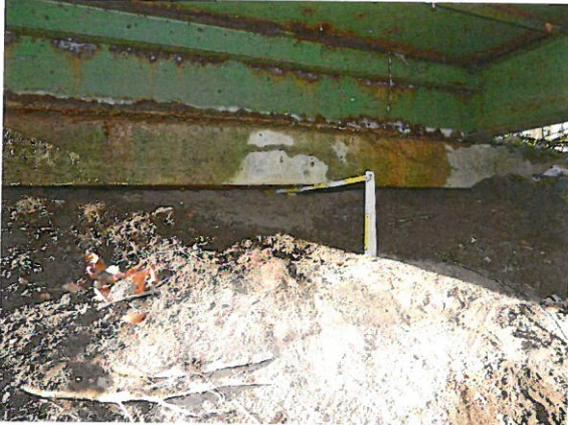
DMBK_30_0_2018E_WL-V MITTIG
UNTERS PÜLUNGEN

[9] S=1, V=0, D=3 BSP-ID 020-08

Widerlager, Bereichsweise, Unterspült, Widerlager vorn,

- unter dem Widerlager mittig Ausspülungen bis $t = 50$ cm und $h = 15$ cm, Maßnahme {3}

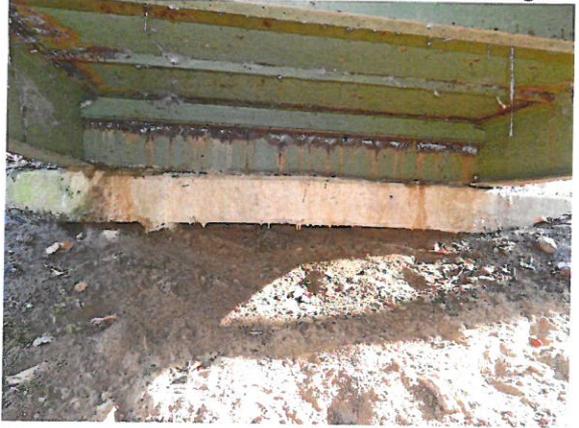
DMBK_30_0_2018E_WL-H DURCHFUCHTUNGEN
AUSSINTERUNGEN

[4] S=0, V=0, D=2 BSP-ID 021-06

Widerlager, Beton, Großflächig, Durchfeuchtet mit
Ausblühungen / Aussinterungen, Beide Widerlager

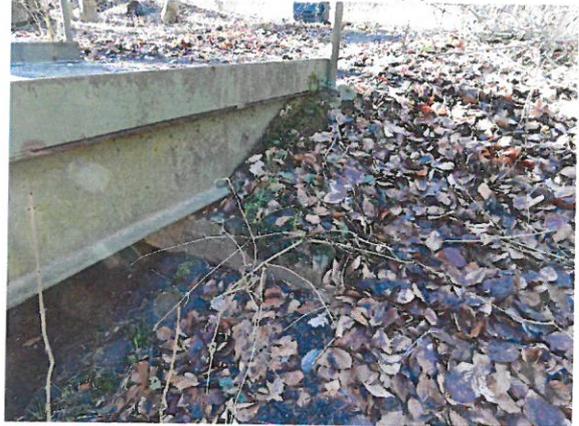
DMBK_30_0_2018E_WL-V LINKS OBEN
ERDSTOFFABLAGERUNGEN

[18] S=0, V=0, D=1 BSP-ID 020-04

Auflagerbank, Betonoberfläche, Bereichsweise,
Schmutzablagerung, Beide Widerlager, Beidseitig,
Oberseite, Unterhaltungsmangel,

- Oberseiten der Auflagerbänke weisen neben dem
Überbau starke Erdstoffverschmutzungen und
Laubablagerungen auf, Maßnahme {2}

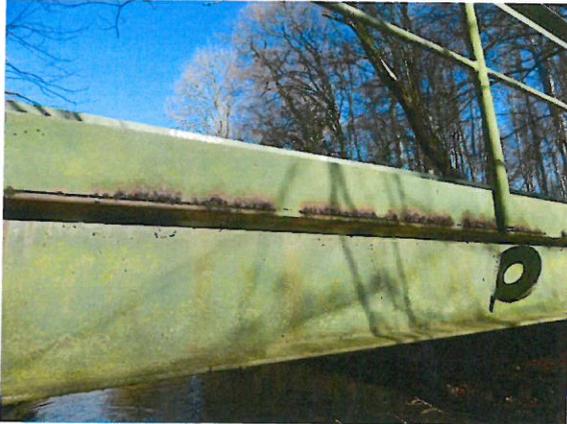
DMBK_30_0_2018E_R-BORDBLECH MITTE KORROSION

[6] S=1, V=0, D=1 BSP-ID 234-08

Schrammbord / Aufkantung, Steg, Schweißnaht, Durchgehend, Verrostet mit Querschnittsschwächung, Beidseitig, Unten außen,
 - seitlichen Bordbleche, die unteren Schweißnähte an den Längsträgern sind durchgehend verrostet mit Blattrostrbildung, Maßnahme {1}

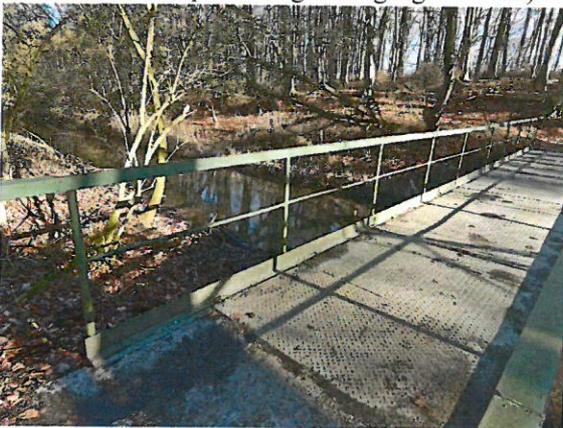
DMBK_30_0_2018E_L-HOLMGELÄNDER

[16] S=0, V=1, D=0 BSP-ID 231-04

Holmgeländer ohne Seil, mit einer Knieleiste oder mehreren Knieleisten, Gesamtes Bauteil, Entspricht nicht den gültigen Vorschriften, Beidseitig, Oben auf dem Bauwerk,
 - auf Bauwerken außerhalb von Autobahnen und Kraftfahrstraßen sind Füllstabgeländer anzuordnen (auf dem Bauwerk ist planmäßiger Fußgängerverkehr)

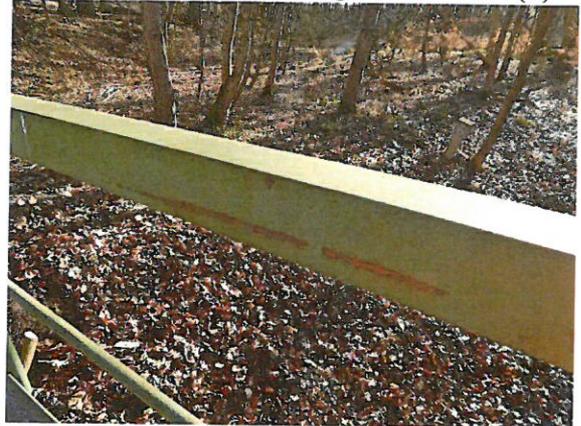
DMBK_30_0_2018E_R-GEL HINTEN BESCHÄDIGUNGEN MIT UNTERROSTUNGEN

[12] S=0, V=0, D=1 BSP-ID 234-04

Holmgeländer ohne Seil, mit einer Knieleiste oder mehreren Knieleisten, Stahl / Metall, Mehrfach, Angerostet, Beidseitig, Oben auf dem Bauwerk,
 - mehrfach Unterrostungen
 - stellenweise mechanische Beschädigungen an der Beschichtung mit Unterrostungen, Maßnahme {1}

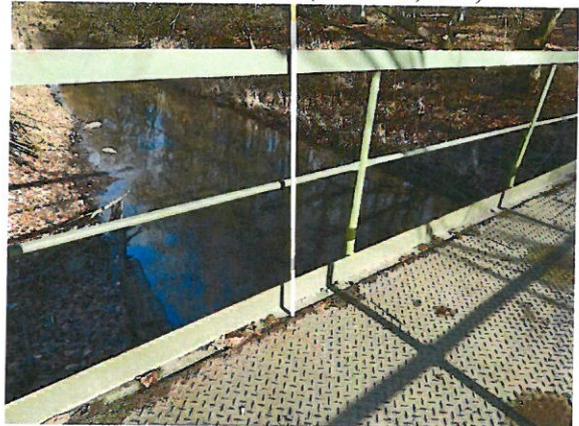
DMBK_30_0_2018E_GELÄNDER ZU NIEDRIG

[17] S=0, V=2, D=0 BSP-ID 231-11

Holmgeländer ohne Seil, mit einer Knieleiste oder mehreren Knieleisten, Gesamtes Bauteil, Höhe zu gering, Beidseitig, Oben auf dem Bauwerk,
 - der Weg ist als Geh- und Radweg ausgeschildert
 - Geländerhöhe $h = 1,02 \text{ m}$ (erf. $h = 1,30 \text{ m}$)

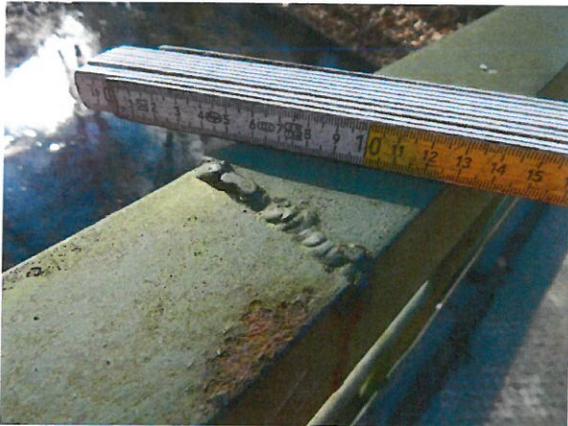
DMBK_30_0_2018E_R-GEL HANDLAUF
SCHWEISSNAHT MANGELHAFT

[14] S=0, V=1, D=0 BSP-ID 231-16

Handlauf des Geländers, Schweißnaht, Mehrfach, Nicht fachgerecht, Beidseitig, Oben auf dem Bauwerk,
- die Schweißnähte an den Handläufen wurden nicht fachgerecht ausgeführt, wurden nicht geschliffen, sind stellenweise scharfkantig (Verletzungsgefahr), Maßnahme {4}

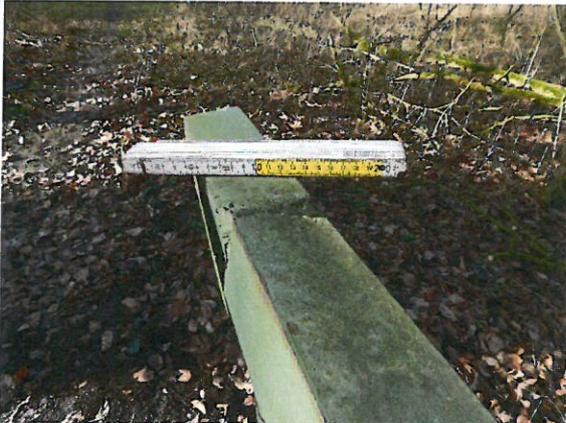
DMBK_30_0_2018E_HANDLAUF VORNE PROFIL
VERDREHT

[13] S=0, V=0, D=0 BSP-ID 231-16

Handlauf des Geländers, Winkel, Stellenweise, Verdreht, Beidseitig, Oben auf dem Bauwerk,
- im Bereich der Schweißnähte sind die Handlaufprofile stellenweise nicht in Flucht und verdreht

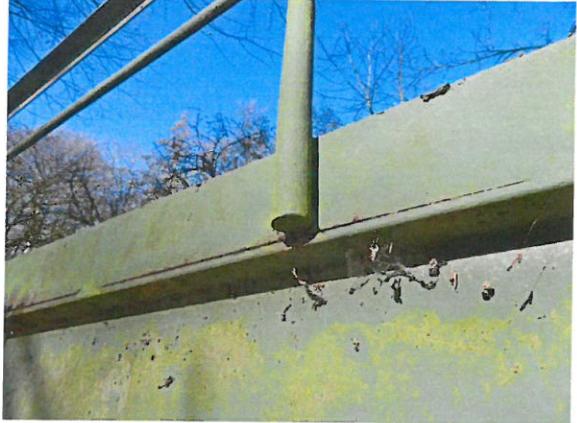
DMBK_30_0_2018E_GEL-PFOSTEN
ENTW-ÖFFNUNG UNTEN FEHLT

[2] S=0, V=0, D=1 BSP-ID 231-21

Entwässerungsöffnung des Pfostens, Stahl / Metall, Durchgehend, Fehlt, Beidseitig, Oben auf dem Bauwerk

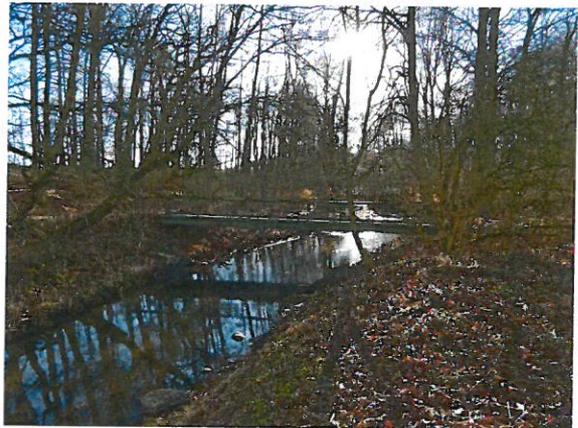
DMBK_30_0_2018E_ANSICHT VON LINKS

[15] S=0, V=1, D=0 BSP-ID 253-09

Böschungstreppe, Gesamtes Bauteil, Fehlt,
- am Bauwerk sind keine Böschungstrepfen angeordnet, auf Grund der geringen Böschungsneigungen und Böschungshöhen wird der Schaden abweichend von der RI-EBW-PRÜF nur mit V = 1 bewertet

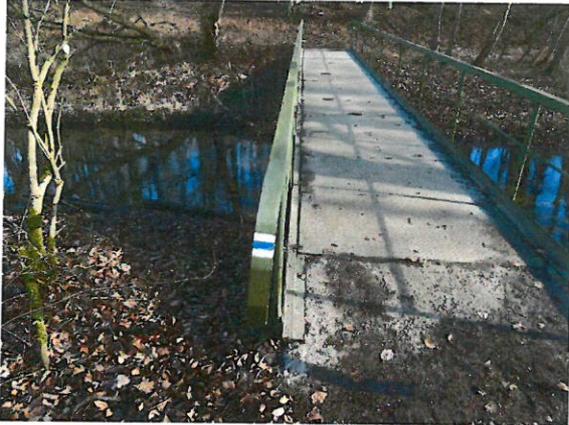
DMBK_30_0_2018E_BELAG SAUBER

[10] S=0, V=0, D=0 BSP-ID 241-14
Geh- und Radwegbelag, Bereichsweise,
Schmutzablagerung, Schadensverringern,
- vor den Bordblechen bereichsweise
Erdstoffverschmutzungen (2018 E; Belag wurde
gesäubert)

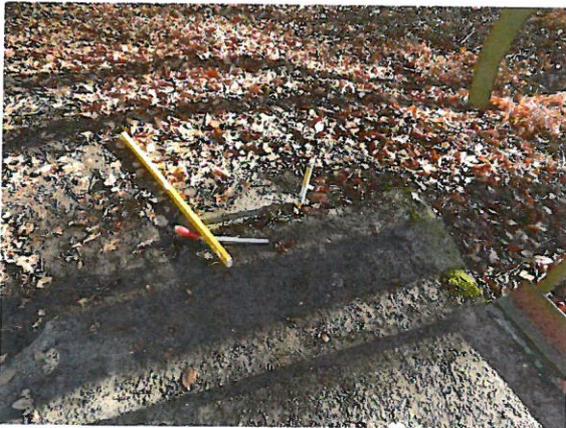
DMBK_30_0_2018E_WL-H RECHTS ABSATZ

[26] S=0, V=1, D=0 BSP-ID 241-01
Geh- und Radwegbelag, Bereichsweise, Abgesackt /
Setzung, Hinter dem Bauwerk,
- hinter dem Bauwerk Absätze bis h = 3 cm, Maßnahme
{5}

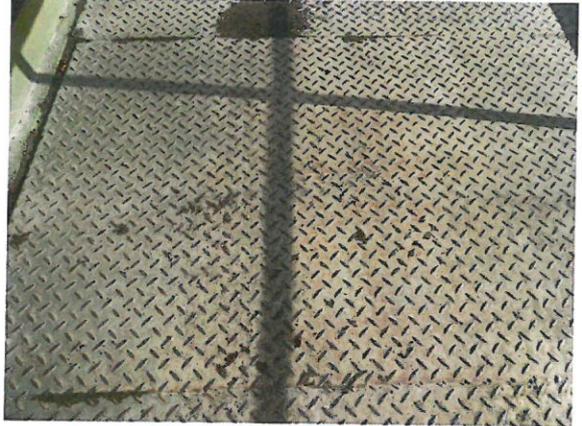
DMBK_30_0_2018E_DECKBLECH OBERSEITE
ANGEROSTET

[8] S=0, V=0, D=1 BSP-ID 244-04
Geh- und Radwegbelag, Blech, Gering, Angerostet,
Oberseite

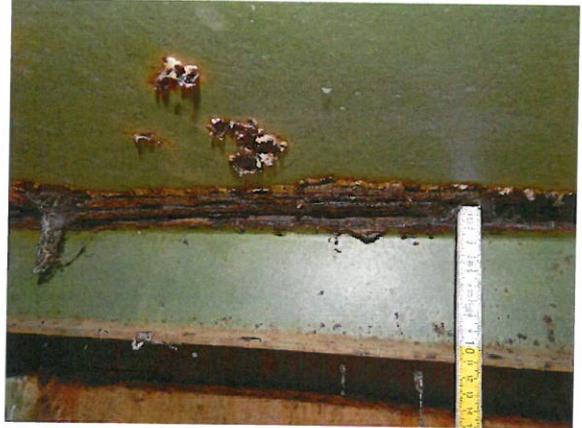
DMBK_30_0_2018E_DECKBLECH UNTEN MITTIG
BLATTROST

[7] S=1, V=0, D=3 BSP-ID 244-04
Geh- und Radwegbelag, Blech, Bereichsweise, Verrostet
mit Blattrostbildung, Unterseite,
- großflächige Unterrostungen
- in den Auflagerbereichen starke Blattrostbildung bis d =
1,5 cm, Maßnahme {1}

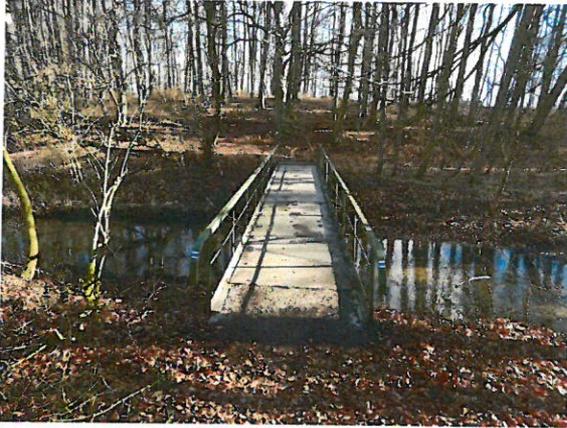
DMBK_30_0_2018E_ANSICHT VON VORNE

Böschung im Bereich des Widerlagers, Bereichsweise,
Gefahr durch Bewuchs, Vorne und hinten am Bauwerk,
Schadensverringering,

- Böschungen sind stark bewachsen, Bewuchs ragt in das
Lichttraumprofil der Brücke (2018 E; Bewuchs wurde
eingekürzt)

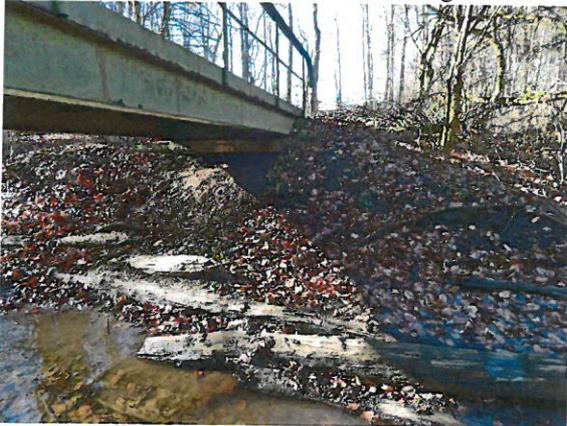
DMBK_30_0_2018E_BÖSCHUNGEN WL-V
AUSSPÜLUNGEN

[21] S=0, V=0, D=1 BSP-ID 251-02

Böschung im Bereich des Widerlagers, Boden,
Bereichsweise, Wasserausolkung/-ausspülung, Vorne
und hinten am Bauwerk, Beidseitig,

- Böschungen weisen allseitig Ausspülungen auf
- die Böschungen sind teilweise heruntergetreten

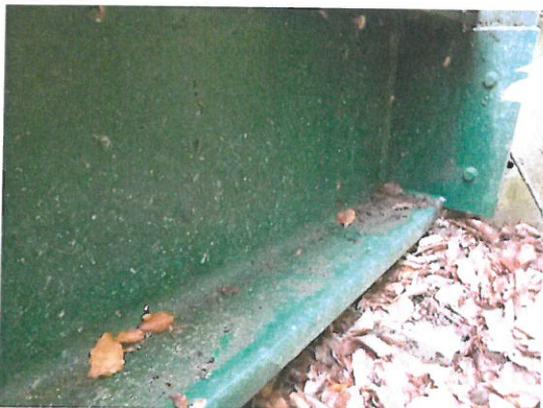
DMBK_2015031_0_2019E_LI LÄNGSTRÄGER VORN MIT SAND UND LAUB AUF FLANSCH

[24] S=0, V=0, D=1 BSP-ID 001-05

Überbau, Stahl / Metall, Mehrfach, Schmutzablagerung, Unterseite, *2019E: -li LT vorn Flansch mit Sand, Laub und Pfütze

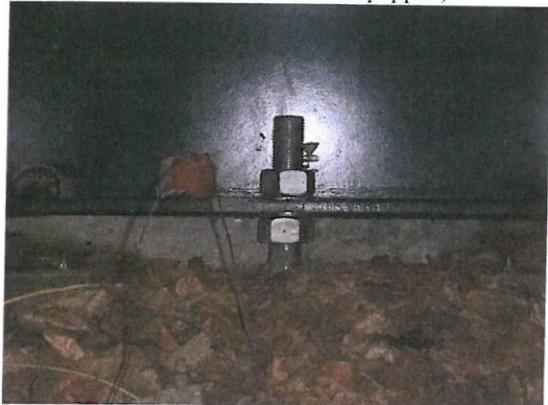
DMBK_2015031_0_2019E_ÜBERBAU-UNTERSEITE ROHR AUF ENDQUERTRÄGER

[19] S=0, V=0, D=0 BSP-ID 001-05

Querträger, Doppel-T-Profil, Mehrfach, Unzulässiges Lagergut, Unterseite, Alter Schaden nicht behoben, *2017H: -in Bereichen der Längs- und Querträger wurden Pappn angeklebt (eventuell um das Nisten von Vögeln anzubieten)

2019E: Überbau-Unterseite Endauflager 10, Hülsrohr auf Endquerträger (vermutlich die Nistpappen)

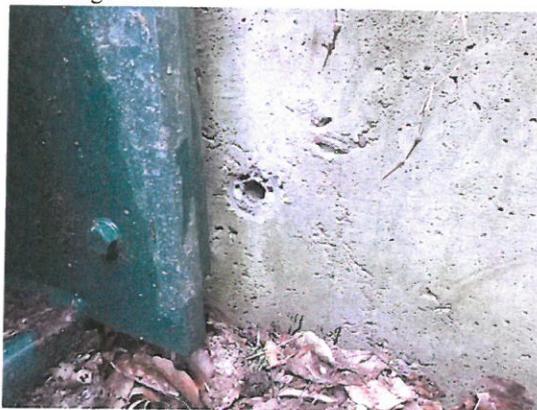
DMBK_2015031_0_2019E_KAMMERWAND 10 OFFENER SCHALUNGSANKER

[20] S=0, V=0, D=2 BSP-ID 021-07

Kammerwand, Schalungsankerverschluss, Eine Stelle, Fehlt, Achse Nr. 10, Links, Alter Schaden nicht behoben, *2019E: -Kammerwand 10, li mit offenem Schalungsanker

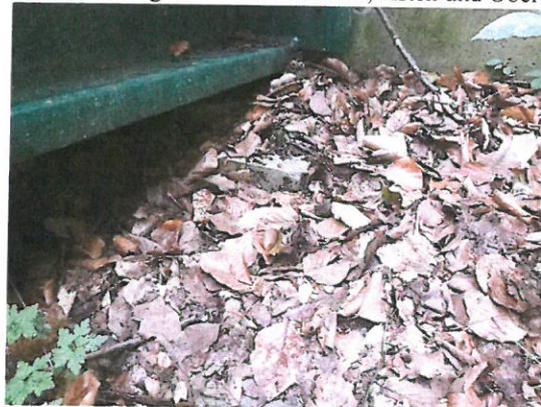
DMBK_2015031_0_2019E_AUFLAGER 10 LI LAUB ÄSTE UND OBERBODEN

[22] S=0, V=0, D=1 BSP-ID 020-04

Auflagerbank, Bereichsweise, Schmutzablagerung, Ober-, unterstrom, Alter Schaden nicht behoben, *2017H: -Laub und Bewuchs

2019E: Auflager 10 + 20 mit Laub, Ästen und Oberboden

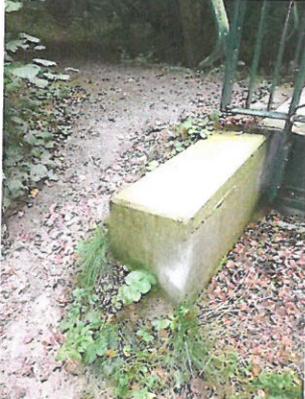
DMBK_2015031_0_2019E_LI FLÜGELWAND 20
GUCKT HERAUS

[25] S=0, V=0, D=1 BSP-ID 020-99
Kammerwand, Konstruktionsteil, Sonst. Erdreich, Eine
Stelle, Mehr als 5 cm abgesackt / gesetzt, Breite: 45,0
cm, Beide Widerlager, Links, *2019E: -(Kammer-)
Flügelwand 20 li guckt heraus (45cm)

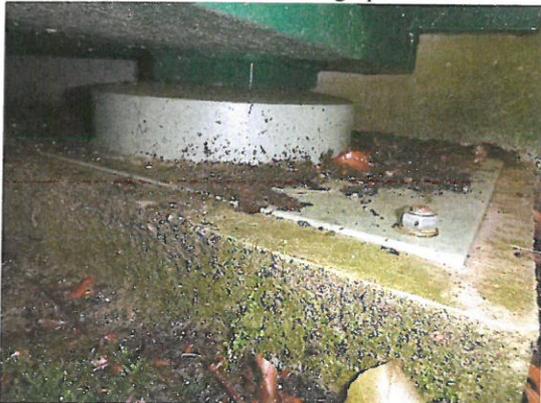
DMBK_2015031_0_2019E_LAGER 20_2 MIT
LAUB_OBERBODEN_SAND AUF
AUFLAGERPLATTE

[27] S=0, V=0, D=1 BSP-ID 214-08
Lagersockel, Lagerplatte unten, Stahl / Metall,
Stellenweise, Schmutzablagerung, Anzahl: 2 Stück,
Achse Nr. 20, *2019E: -Lager 20-2 mit Laub,
Oberboden, Sand auf unterer Lagerplatte + 20-1

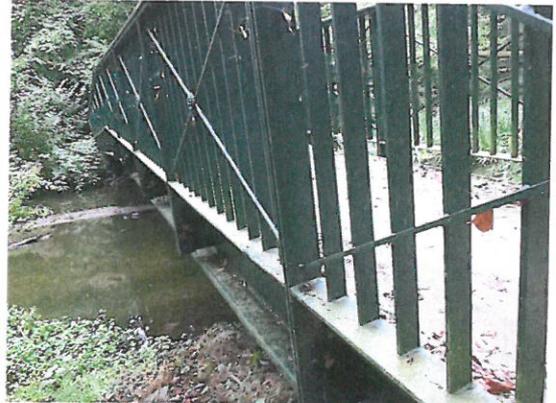
DMBK_2015031_0_2019E_GELÄNDER VERALGT
UND MIT LAUB

[28] S=0, V=0, D=0 BSP-ID 234-01
Füllstabgeländer ohne Seil,
Korrosionsschutzbeschichtung auf Metall,
Flächendeckend, Verwittert, *2019E: -li + re Geländer
veralgt und mit Laub

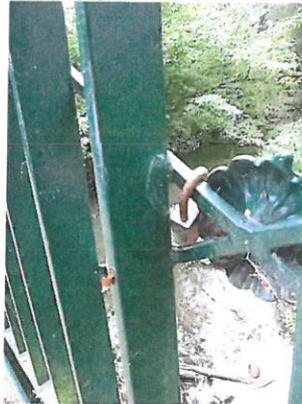
DMBK_2015031_0_2019E_RE GELÄNDER MIT
HOCHZEITSSCHLOSS UND ABGEPLATZTER FARBE

[21] S=0, V=0, D=1 BSP-ID 234-09
Füllstab des Geländers, Beschichtung, Ein Stück,
Abgeplatzte Beschichtung, Verzinkung in Ordnung,
Oberstrom, Alter Schaden nicht behoben, *2019E: re
Geländer, Brückenmitte 1x Hochzeitsschloss (rostend)
mit abgeplatzter Farbbeschichtung + Schrammen

das rostende Schloss am Geländer beeinträchtigt.

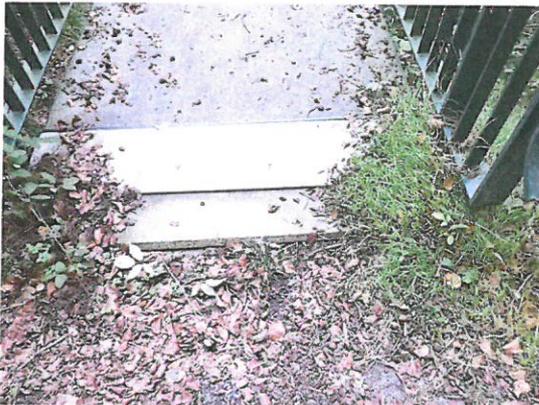
DMBK_2015031_0_2019E_ÜBERBAUENDE
BEWACHSEN

[32] S=0, V=1, D=0 BSP-ID 244-05
Gehwegbelag, Vereinzelt, Bewachsen, Achse Nr. 10,
*2019E: Überbauende 10 bewachsen und mit Laub

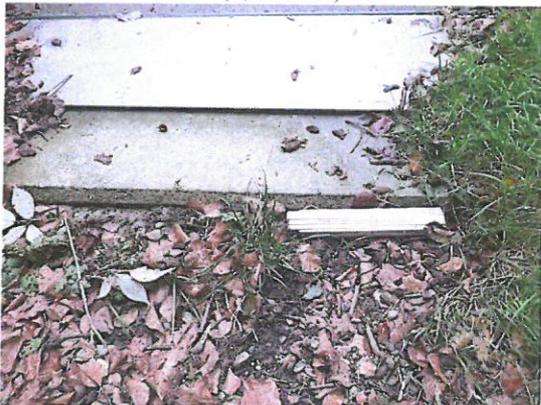
DMBK_2015031_0_2019E_VORDERER
WEGANSCHLUSS ABGESACKT

[23] S=0, V=2, D=1 BSP-ID 241-02
Gehwegbelag, Durchgehend, Zu tief, Achse Nr. 10, Alter
Schaden nicht behoben, *2017H: -Hinterfüllung im
Gehwegbereich zu tief >2cm
2019E: -unverändert (2,5cm tief)

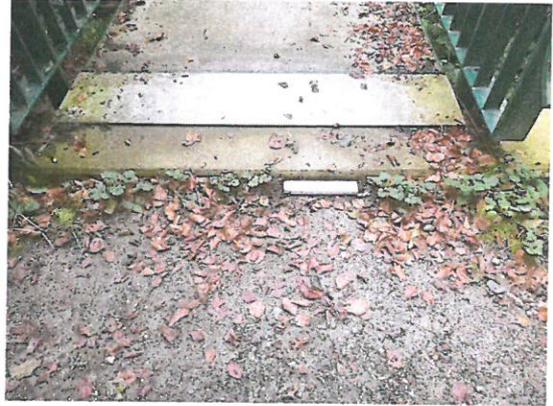
DMBK_2015031_0_2019E_WEGANSCHLUSS 20
ABGESACKT

[31] S=0, V=2, D=1 BSP-ID 241-02
Gehwegbelag, Durchgehend, Zu tief, Tiefe: 4,5 cm,
Achse Nr. 20, *2019E: Weganschluss Achse 20
abgesackt (4,5cm)

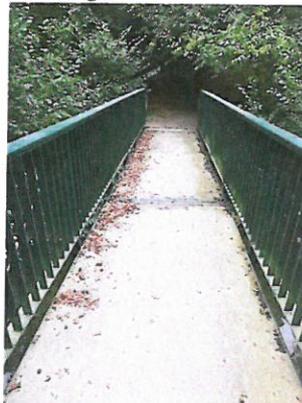
DMBK_2015031_0_2019E_VERSCHMUTZER
GEHWEG HI

[30] S=0, V=1, D=0 BSP-ID 241-11
Überbau, Gehwegbelag, Epoxidharzmörtel, Mehrfach,
Schmutzablagerung, *2019E: -Gehweg hi im Randbereich
mit Laub und Ästen + mi-vo mit Oberboden und
Feuchtigkeit

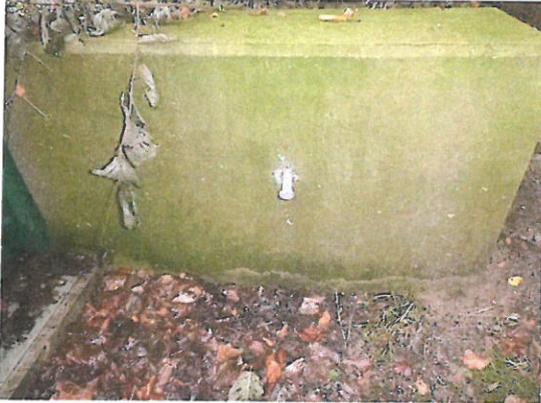
DMBK_2015031_0_2019E_RE FLÜGELWAND 20
MIT LOCKEREM MESSBOLZEN

Kammerwand, Bolzen waagrecht, Ein Stück, Locker /
lose, Achse Nr. 20, Rechts, *2019E: -(Kammer-)

Flügelwand 20 re 1x loser Meßbolzen

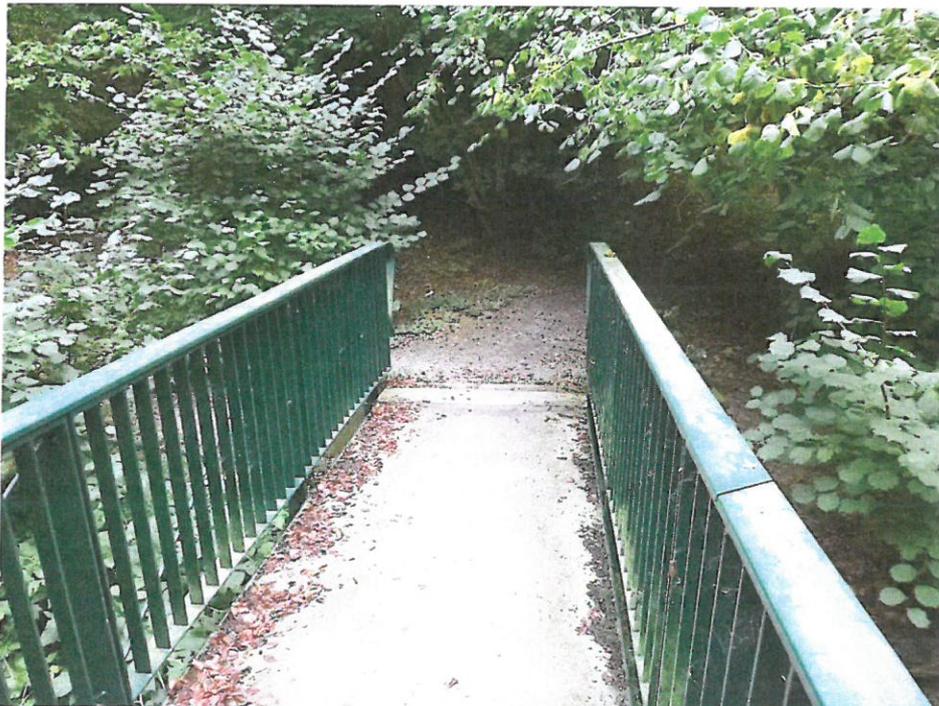
DMBK_2015031_0_2019E_LI UND RE HANDLAUF HINTEN VERALGT AM 23-09-2019
