Beschlussvorlage Gemeinde Bad Kleinen	Vorlage-Nr: VO/GV08/2020-2301 Status: öffentlich Aktenzeichen: Datum: Einreicher: Bürgermeister	
Federführend: Bauamt		
Information und Auswertung der Brückenprüfungen aus 2019		
Beratungsfolge:		
Beratung Ö / N	Datum	Gremium
Ö	01.04.2020	Ausschuss für Bau-, Verkehrsangelegenheiten und Umwelt Bad Kleinen
Ö	06.05.2020	Gemeindevertretung Bad Kleinen

Prüfbericht 2019 H

Bauwerksname **Brücke im Zuge der Mühlenstraße über die DB AG**
 Teilbauwerksname **Brücke im Zuge der Mühlenstraße über die DB AG**
 Kreis **Landkreis Nordwestmecklenburg**
 Ort **Bad Kleinen**
 Bauwerksrichtung **Mühlenstraße; von der Hauptstraße zum Uferweg**
 Bauwerksart **Plattenbalkenbrücke, Trägerrostbrücke**
 Tragfähigkeit
 Baujahr Überbau **2001** Baujahr Unterbau **2001**

Bauwerksname **Brücke i.Z.e. Weges über den Wallensteingraben**
Teilbauwerksname **Brücke**
Kreis **Landkreis Nordwestmecklenburg**
Ort **Fichtenhusen (Brusenbecker Mühle)**
Bauwerksrichtung **Weg; von Fichtenhusen nach Petersdorf**
Bauwerksart **Plattenbalkenbrücke, Trägerrostbrücke**
Tragfähigkeit
Baujahr Überbau **1980** Baujahr Unterbau **1980**

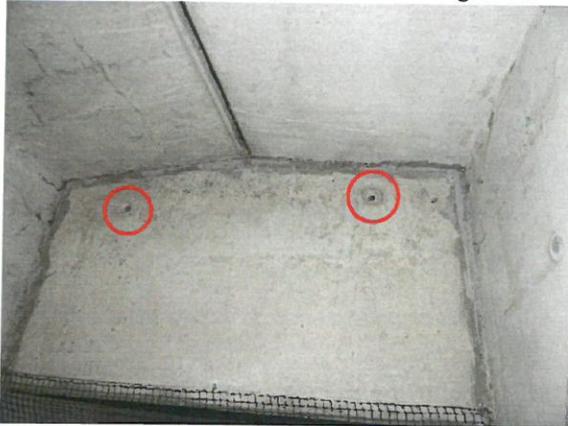
2234503_0_2019H_V-EQT

Überbau, Schalungsankerverschluss, Mehrfach, Fehlt, Unterseite,

- Seitenflächen der Hauptträger, vorne, stellenweise offene Durchspanöffnungen
- Endquerträger, mehrfach offene Durchspanöffnungen
- rechter Kragarm, vorne, offener Schalungsanker

DURCHSPANNÖFFNUNGEN OFFEN

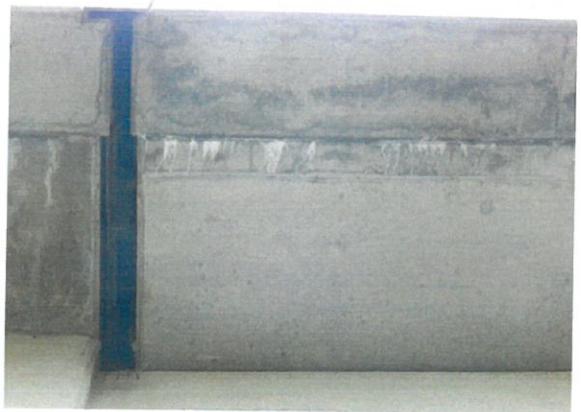
2234503_0_2019H_R-KRAGARM VORNE
AUSSINTERUNGEN

Kragarm, Betonoberfläche, Stellenweise, Aussinterung, Vorne und hinten am Bauwerk, Beidseitig, Unterseite,

- linker Kragarm, Überbauanfang, weiße Aussinterungen aus der Arbeitsfugen zwischen Kragarm und Gesims auf $l = 60$ cm
- rechter Kragarm, Überbauanfang, weiße Aussinterungen aus der Arbeitsfugen zwischen Kragarm und Gesims auf $l = 2,50$ m
- rechter Kragarm, Überbauende, geringe weiße Aussinterungen aus der Arbeitsfugen zwischen Kragarm und Gesims auf $l = 15$ cm

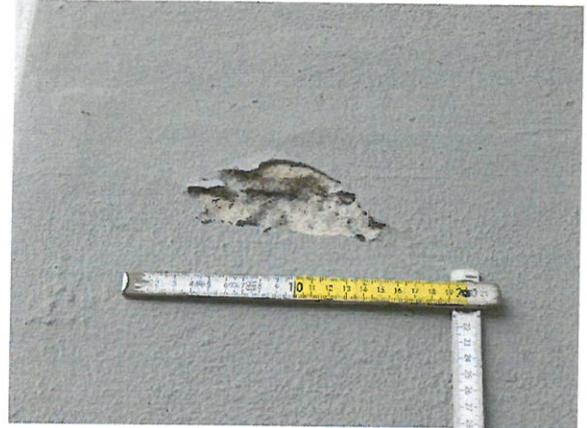
2234503_0_2019H_WL-V RECHTS OBEN
OS-SYSTEM ABGEPLATZT

Widerlagerwand, OS-System für Beton, Vereinzelt,
Abgeplatzt, Widerlager vorn

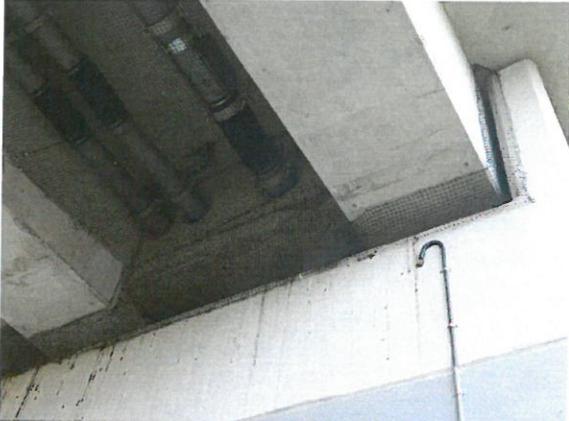
2234503_0_2019H_WL-V OBEN VERGRÄMUNG

Auflagerbank, Durchgehend, Prüfung behindert durch Bauteile, Beide Widerlager,
- zwischen Überbau und Auflagerbänken wurden Netze als Vergrämung montiert, die Netze lassen sich nur mit hohem Aufwand entfernen, die dahinterliegenden Bauteile (Betonoberflächen, Leitungen, Lager) sind nicht handnah zu prüfen

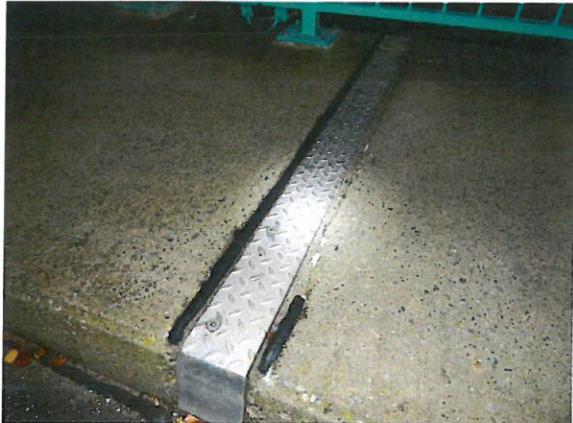
2234503_0_2019H_L-KAPPE HINTEN FUGEN AN FÜK SCHADHAFT

- bit. Fugenverguss vor und hinter den Abdeckblechen in den Kappenbereichen ist bereichsweise stark herausgequollen

- der bit. Verguss im Bereich der Flügelkappen entspricht nicht der RIZ Übe 1 und behindert die Bewegung der Fahrbahnübergänge, Maßnahme {6}

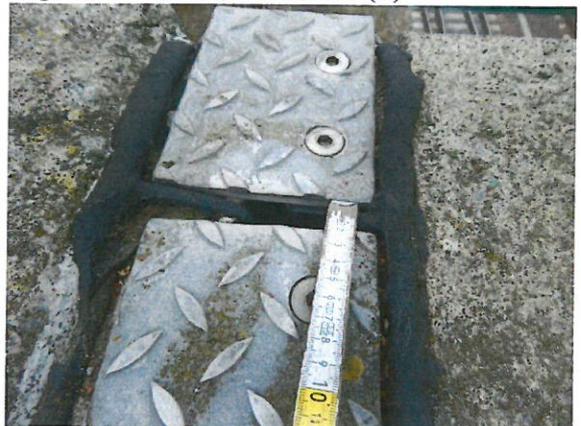
2234503_0_2019H_FÜK WL-H RECHTS ABDECKUNG OFFEN

Abdeckung / Tränenblech, Stellenweise, Offen, Hinten am Bauwerk, Beidseitig, Oben auf dem Bauwerk,
- vorderer Fahrbahnübergang, linkes Tränenblech, offene Fuge bis $b = 0,5$ cm
- hinterer Fahrbahnübergang, linkes Tränenblech, offene Fuge bis $b = 0,5$ cm
- hinterer Fahrbahnübergang, rechtes Tränenblech, offene Fuge bis $b = 2,0$ cm, Maßnahme {6}

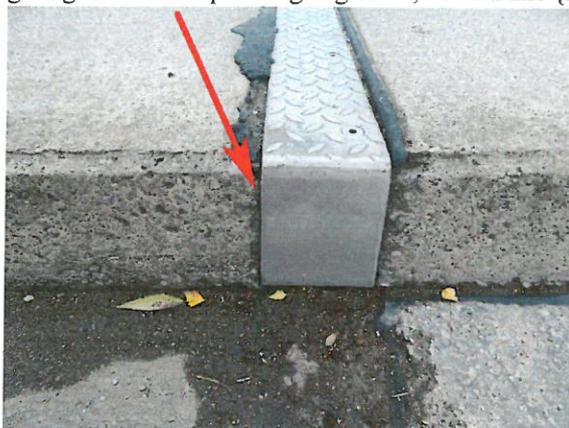
2234503_0_2019H_L-KAPPE VORNE SCHIEBEFLÄCHE FEHLT IM BORD

Kappe, Betonoberfläche, Stellenweise, Nicht fachgerecht, Alle Flügel, Unmittelbar an der Übergangskonstruktion, Beidseitig,

- Flügelkappen, in allen Schrammbordbereichen sind keine Schiebeflächen für die Abdeckbleche der Fahrbahnübergänge ausgebildet, Zwängungen haben zu geringen Kantenabplatzungen geführt, Maßnahme {2}

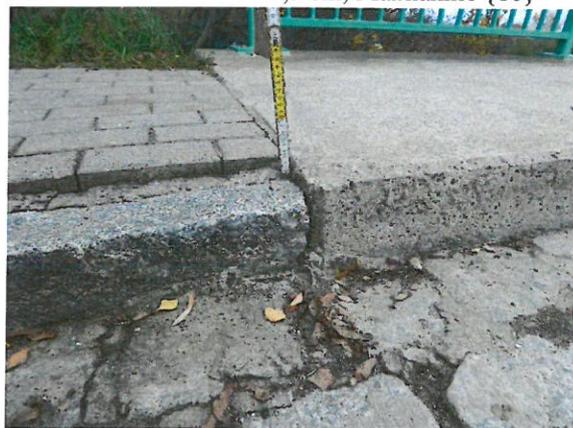
2234503_0_2019H_L-BORD VORNE BORDSTEIN ABGESACKT

- die anschließenden Bordsteine sind vor bzw. hinter den Kappen abgesackt:

- vorne links bis $h = 3,5$ cm
- vorne rechts bis $h = 3,5$ cm
- hinten links bis $h = 1,0$ cm
- hinten rechts bis $h = 0,5$ cm, Maßnahme {10}

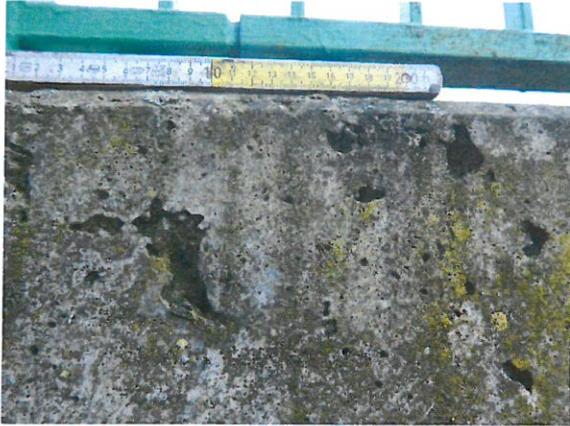
2234503_0_2019H_L-GESIMS HINTEN OFFENPORIG

Senkrechte Fläche des Gesimses, Betonansichtsfläche, Mehrfach, Kanülen / Poren, Seitenfläche beidseitig, - offene Poren bis $t = 1$ cm

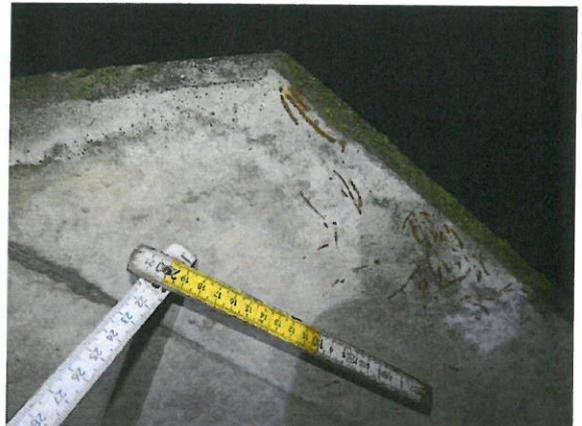
2234503_0_2019H_R-GESIMS VORNE DRAHTNEST

Untersicht des Gesimses, Bindedraht an der Betonoberfläche, Mehrfach, Nicht entfernt, Beidseitig, Unterseite

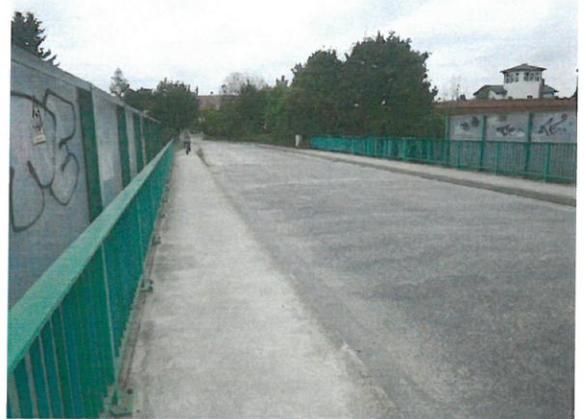
2234503_0_2016E_RADFAHRER FAHREN AUF DEM GEHWEG

Füllstabgeländer, Gesamtes Bauteil, Höhe zu gering, Beidseitig, Oben auf dem Bauwerk,
 - Geländerhöhe $h = 1,0$ m
 - auf dem Bauwerk fahren Radfahrer über die Brücke (allseitig Beschilderung Vz 254 "Verkehrsverbot für Radfahrer" aufstellen), Maßnahme {13}

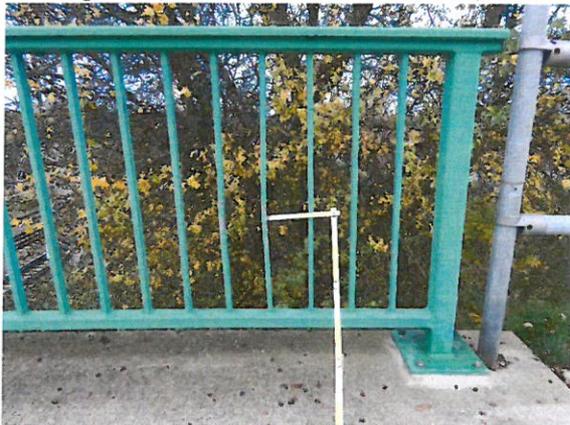
2234503_0_2019H_L-GEL HINTEN FÜLLSTÄBE VERBOGEN

Füllstab des Geländers, Vereinzelt, Verbogen, Anzahl: 2 Stück, Hinten am Bauwerk, Links, Oben auf dem Bauwerk,

- 22. Geländerfeld, 2 Stück verbogene Füllstäbe (bis zu 2 cm ausgelenkt), Füllstababstände bis $b = 12,5$ cm

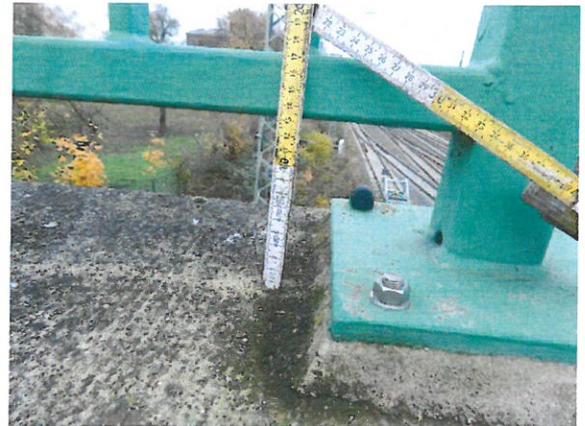
2234503_0_2019H_R-GEL FUBHOMABSTAND ZU GROß

Fußholm des Geländers, Bereichsweise, Abstand zum Bauwerk zu groß, Beidseitig, Oben auf dem Bauwerk,

- der Abstand zwischen Kappe und Fußholm beträgt teilweise $h = 13,5$ cm (nach Riz Gel 4 $h \leq 12$ cm)

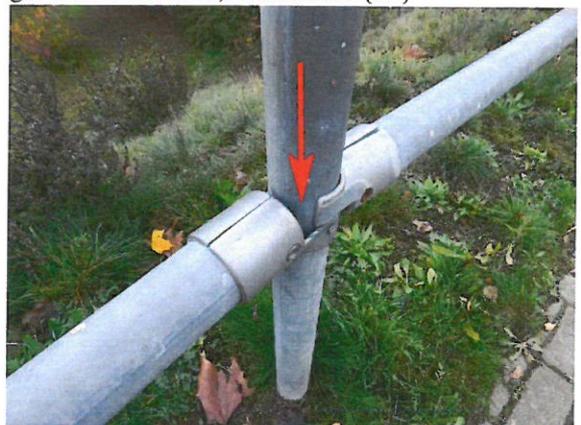
2234503_0_2019H_V-R-ANSCHLUSSGELÄNDER SCHELLE GEBROCHEN

Verbindungsstück des Knieholmes, Stahl / Metall, Eine Stelle, Gebrochen / abgebrochen, Vor dem Bauwerk, Rechts,

- rechtes Rohrgeländer, 3. Pfosten vor der Brücke, gebrochene Schelle, Maßnahme {12}

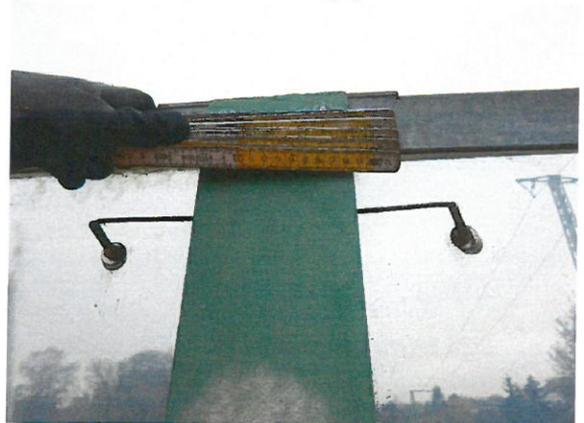
2234503_0_2019H_R-BERÜHRUNGSSCHUTZ SEILE ZU KURZ SCHRAUBEN VERKANTEN

[70] S=0, V=1, D=1 BSP-ID 236-13
Füllung des Berührungsschutzes, Sicherung, Mehrfach, Nicht fachgerecht, Rechts,
- Berührungsschutz, Seile der Fangsicherungen sind mehrfach zu kurz, durch die zu kurzen Seile verkanteten die Schrauben stark, Maßnahme {1}

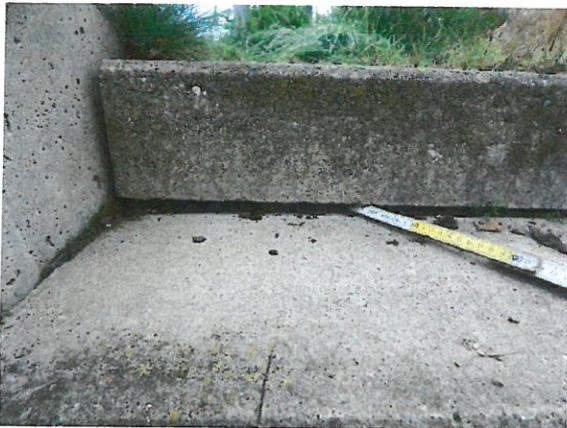
2234503_0_2019H_R-TREPPE WL-H FUGEN BRÜCHIG

[67] S=0, V=0, D=1 BSP-ID 253-12
Stufe der Böschungstreppe, Fugenband der Lagerfuge, Zahlreich, Brüchig, Tiefe: 3,0 cm, Widerlager hinten, Rechts

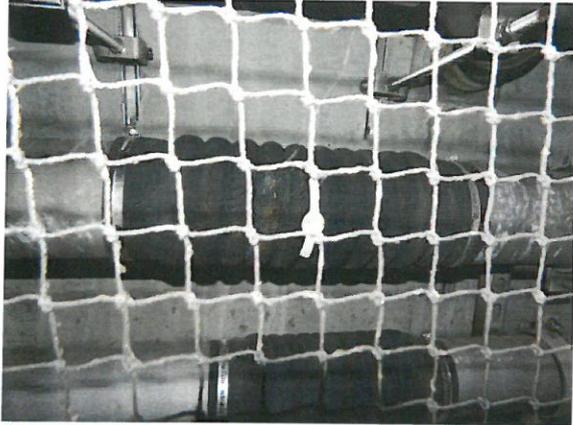
2234503_0_2019H_LEITUNG VORNE RECHTS
DEHNSTÜCK SPRÖDE

Dehnstück der Flüssigkeitsleitung, Gummi, Stellenweise, Versprödet, Vorne am Bauwerk, Rechts, Unter dem Bauwerk, , Maßnahme {9}

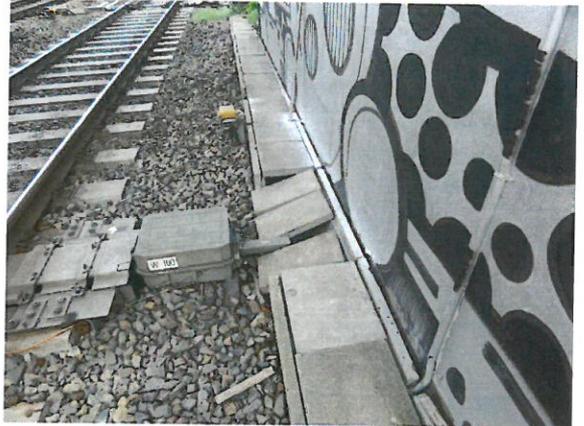
2234503_0_2019H_KABELKANAL WL-H PLATTEN
LOSE

Sonstige elektrische Leitung, Platte, Bereichsweise, Locker / lose, Widerlager hinten, Unter dem Bauwerk, - vor dem Widerlager verläuft ein Kabelkanal der DB AG, Abdeckplatten sind stellenweise brüchig und lose, Maßnahme {16}

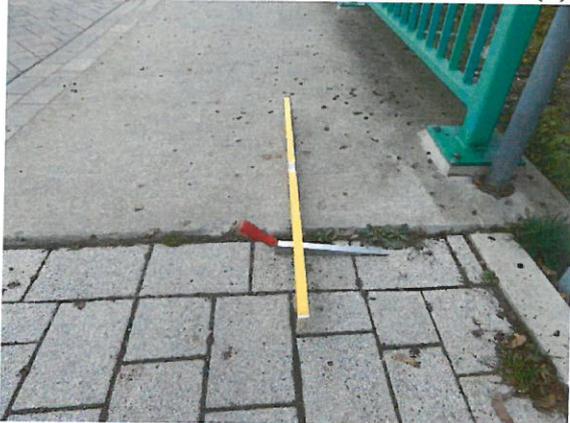
2234503_0_2019H_L-WEG HINTEN PFLASTER ABGESACKT

Gehwegbelag, Pflasterung, Bereichsweise, 2 - 5 cm abgesackt / gesetzt, Hinter dem Bauwerk, Beidseitig,
- linker Gehweg, hinten, hinter der Flügelkappe abgesacktes Pflaster bis t = 2,5 cm
- rechter Gehweg, hinten, hinter der Flügelkappe abgesacktes Pflaster bis t = 2,0 cm, Maßnahme {5}

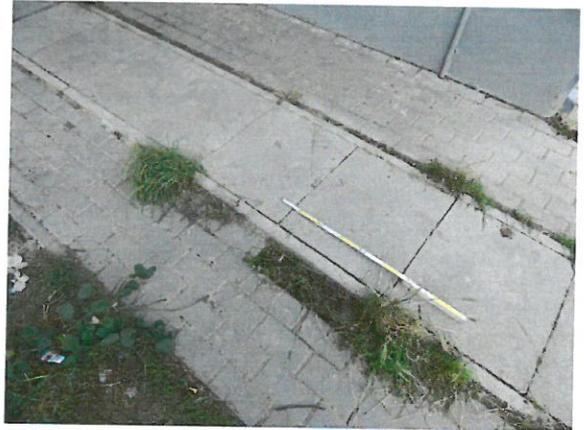
2234503_0_2019H_BERME WL-V LINKS PFLASTERSTEINE FEHLEN

Berme im Bereich des Widerlagers, Pflasterstein, Vereinzelt, Fehlt, Widerlager vorn, Links, Unter dem Bauwerk,
- Pflaster vor bzw. hinter dem Kabelkanal der DB AG ist bereichsweise abgesackt, links fehlende Pflastersteine, Maßnahme {14}

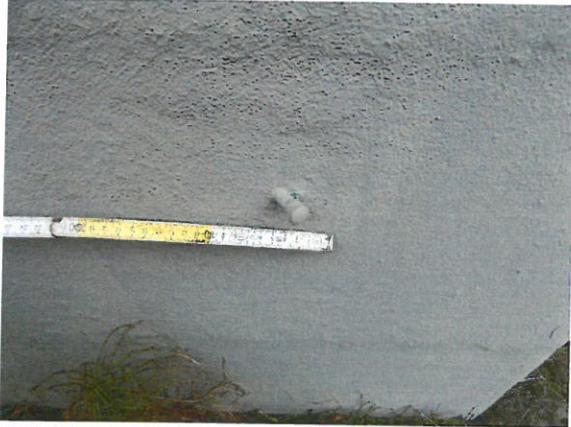
2234503_0_2019H_M-BOLZEN WL-V RECHTS
UNTEN VERBOGEN

[66] S=0, V=0, D=1 BSP-ID 999-99-99
Bolzen waagrecht, Ein Stück, Verbogen, Widerlager
vorn, Seitenfläche rechts, Unten, Vermessung, ,
Maßnahme {15}

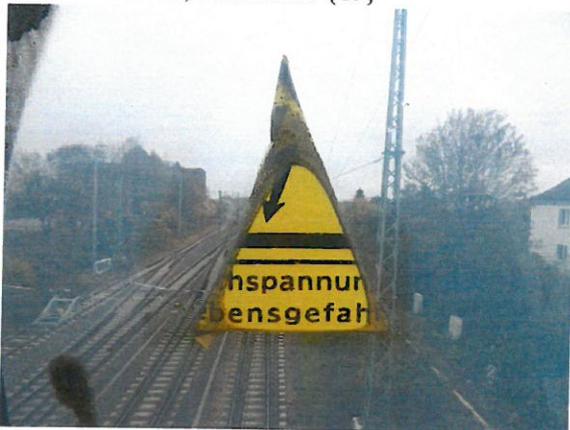
2234503_0_2019H_R-BERÜHRUNGSSCHUTZWAND
W-SCHILD ABGELÖST

[58] S=0, V=1, D=0 BSP-ID 250-08
Hochspannungswarnhinweis, Ein Stück, Abgelöst, Oben
auf dem Bauwerk,
- rechte Berührungsschutzwand, vorderes Warnschild löst
sich teilweise ab, Maßnahme {13}

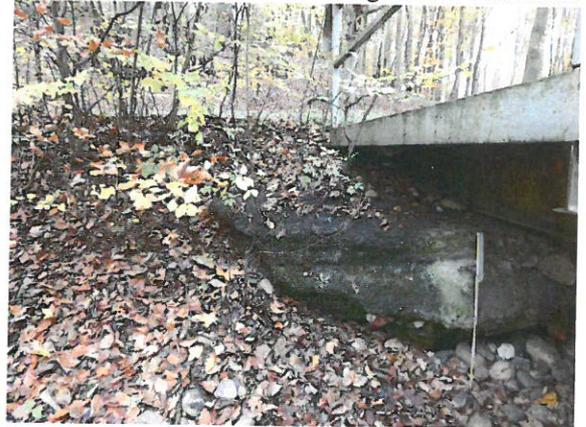
DMBK_07_0_2019H_L-FL WL-H NICHT
VORHANDEN

[20] S=1, V=0, D=2 BSP-ID 020-09
Flügel, Gesamtes Bauteil, Fehlt, Widerlager hinten,
Links,
- auf der linken Seite ist kein Flügel mehr vorhanden

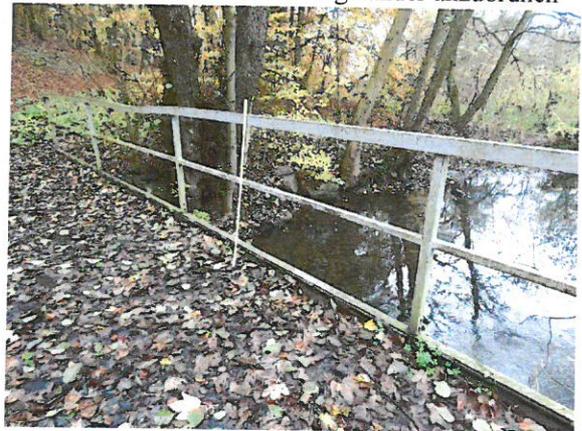
DMBK_07_0_2019H_R-HOLMGELÄNDER

Holmgeländer ohne Seil, mit einer Knieleiste oder mehreren Knieleisten, Gesamtes Bauteil, Entspricht nicht den gültigen Vorschriften, Beidseitig, Oben auf dem Bauwerk,

- auf Bauwerken außerhalb von Autobahnen und Kraftfahrstraßen sind Füllstabgeländer anzuordnen

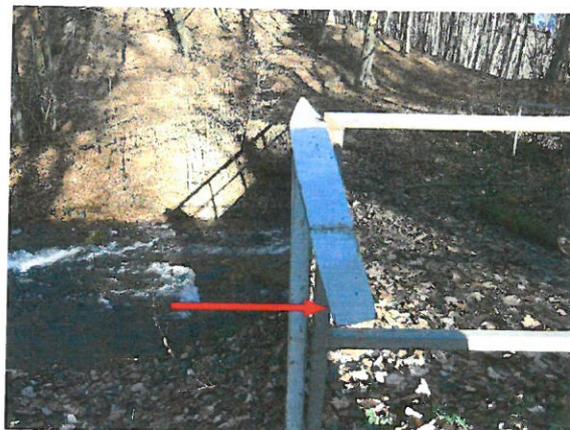
DMBK_07_0_2016E_GELÄNDER VO LI
ENDSCHWINGE VERBOGEN

- linkes Geländer, vordere Endschwinge ist nach innen gebogen

- rechtes Geländer, hintere Endschwinge ist nach außen gebogen

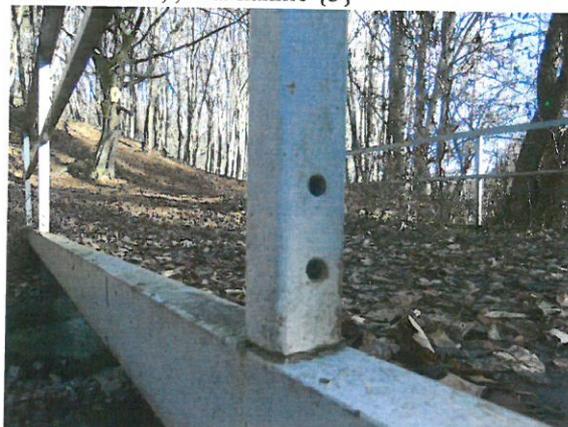
DMBK_07_0_2016E_GELÄNDER LI PFOSTEN-3
SCHRAUBEN FEHLEN

Pfostenverankerung des Geländers, Schraube, Eine Stelle, Fehlt, Anzahl: 2 Stück, 3-tes Bauteil, Links, Oben auf dem Bauwerk, , Maßnahme {3}

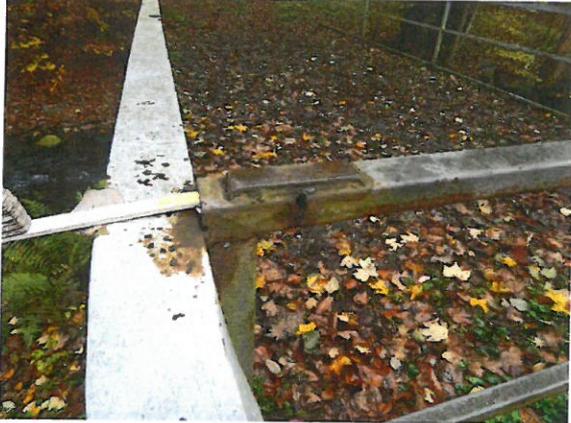
DMBK_07_0_2019H_V-ABSPERRUNG EINBRAND

Sonstige leichte Absperrung mit Stahlpfosten, Schweißnaht, Vereinzelt, Offen, Vorne am Bauwerk, Oben auf dem Bauwerk

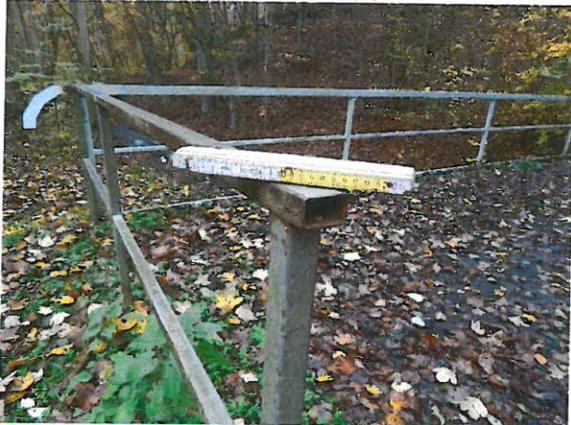
DMBK_07_0_2019H_V-ABSPERRUNG HANDLAUF OFFEN

Sonstige leichte Absperrung mit Stahlpfosten, Kastenprofil, Stellenweise, Offen, Vorne am Bauwerk, Seitenfläche beidseitig, Oben auf dem Bauwerk, - an den offenen Bereichen im Handlauf besteht Verletzungsgefahr, Maßnahme {4}

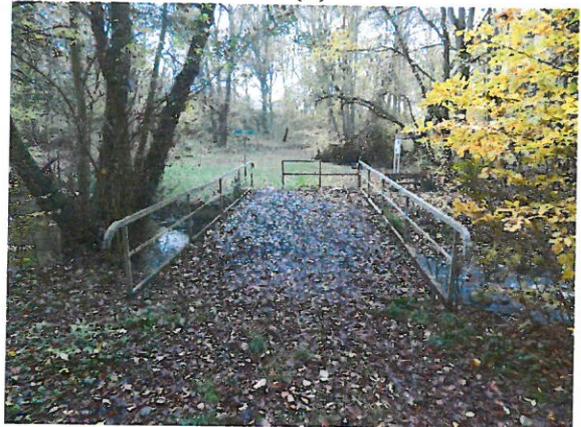
DMBK_07_0_2019H_ANSICHT VON HINTEN

Gehwegbelag, Deckblech, Gesamtes Bauteil, Schmutzablagerung, Oben auf dem Bauwerk, Unterhaltungsmangel,

- durchgehend Verschmutzungen durch Laub und Äste, führen zu Feuchtigkeitsstau auf Stahlblech, der Belag ist nicht prüfbar, Maßnahme {2}

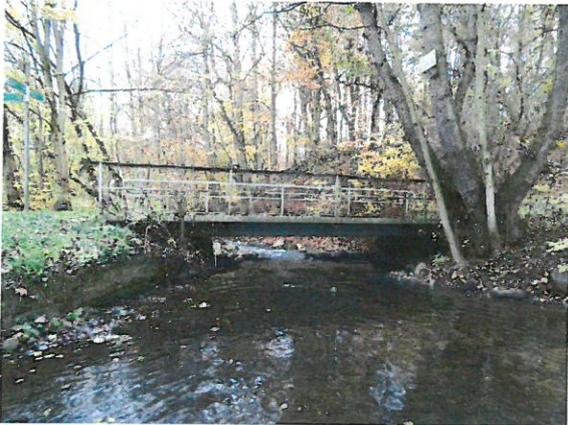
DMBK_07_0_2019H_R-BÖSCH WL-H
BAUMBEWUCHS

[21] S=1, V=0, D=3 BSP-ID 251-04
Böschung im Bereich des Widerlagers, Bereichsweise,
Gefahr durch Bewuchs, Widerlager hinten, Rechts, ,
Maßnahme {2}

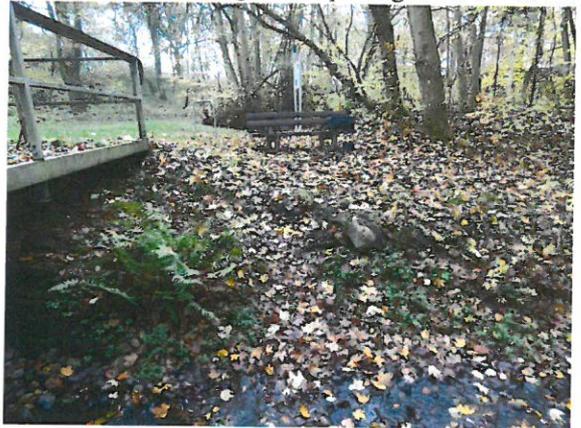
DMBK_07_0_2019H_L-BÖSCH WL-V
AUSSPÜLUNGEN

[19] S=1, V=0, D=2 BSP-ID 251-04
Böschung im Bereich des Widerlagers, Boden,
Bereichsweise, Wasserausfölkung/-ausspölung,
Widerlager vorn, Links,
- neben dem Widerlager Ausspölungen bis $t = 40 \text{ cm}$

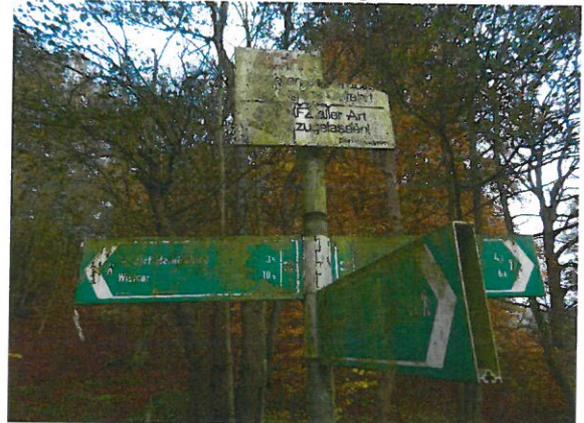
DMBK_07_0_2019H_HINWEISSCHILD VORNE
BRÜCHIG

[16] S=0, V=0, D=1 BSP-ID 250-09
Sonstige Beschilderung, Ein Stück, Schadhaf, Vorne am
Bauwerk, Rechts,
- vor dem Bauwerk ein Hinweisschild "Betreten der
Brücke auf eigene Gefahr", das Schild ist stellenweise
gebrochen und durch starken Algenbewuchs kaum lesbar

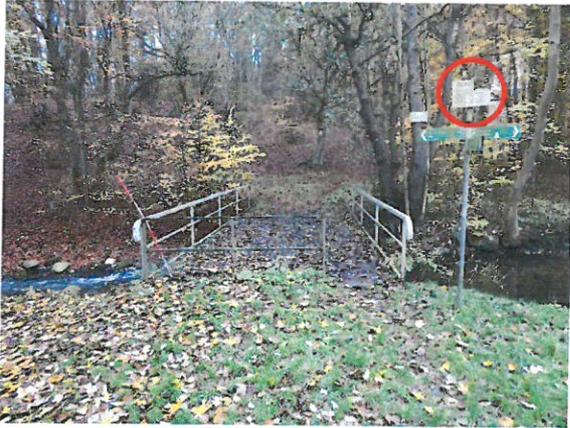
DMBK_07_0_2019H_ANSICHT VON VORNE

- hinter dem Bauwerk ist kein Hinweisschild "Betreten der Brücke auf eigene Gefahr" angeordnet

Das Aufstellen eines Schildes mit dem Hinweis "Betreten der Brücke auf eigene Gefahr" befreit nicht aus jeder Haftung!
