Beschlussvorlage Gemeinde Barnekow Federführend: Bauamt	Vorlage-Nr: VO/GV12/2010-188 Status: öffentlich Aktenzeichen: Datum: 25.10.2010 Einreicher: Bürgermeisterin									
Auswertung der turnusmäßigen Brückenprüfung der Plattenbrücke Groß Woltersdorf										
<p>Beratungsfolge:</p>

Prüfbericht 2010 E

nach DIN 1076

Bauwerksname **Brücke über die Köppernitz**
Teilbauwerksname
Kreis
Ort **Barnekow- Ortsteil Groß Woltersdorf**
Bauwerksrichtung
Bauwerksart **Plattenbrücke**
Tragfähigkeit
Baujahr

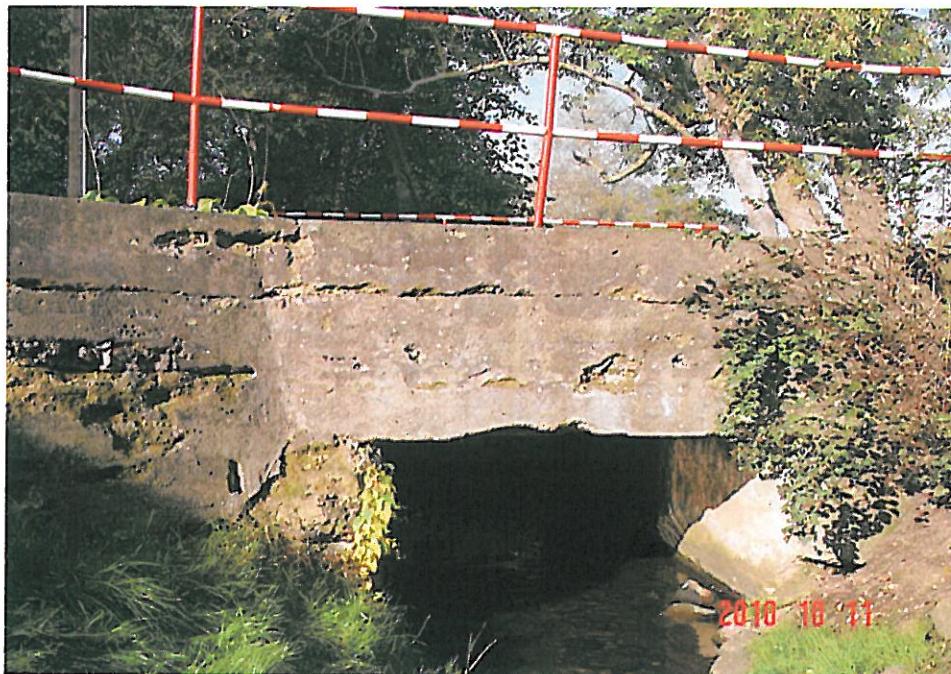
[1] Überbau, Beton, vereinzelt, Abplatzung mit freiliegender Bewehrung, Mitte quer, Unterseite, alter Schaden
S=2, V=0, D=3

Bemerkung	Unterhaltungsmaßnahmen: Bewuchs entfernen
	Instandsetzung: Sanierung der Überbauunterseite nach ZTV-ING Teil 3 Abschn. 3.4 Sanierung der Flügel und Stirnwände mit PCC- Mörtel Kolkschutz für die Flügel Entwässerungssituation durch Kaskade verbessern Schutzplanken anordnen Geländer Seite neu als Füllstabgeländer
