# BV/09/24-009

## Löschwasserversorgung Quaal

### **Bericht über die Löschwasserschau 2023 in der Gemeinde Bobitz**

Tag der Durchführung: 25.10.2023

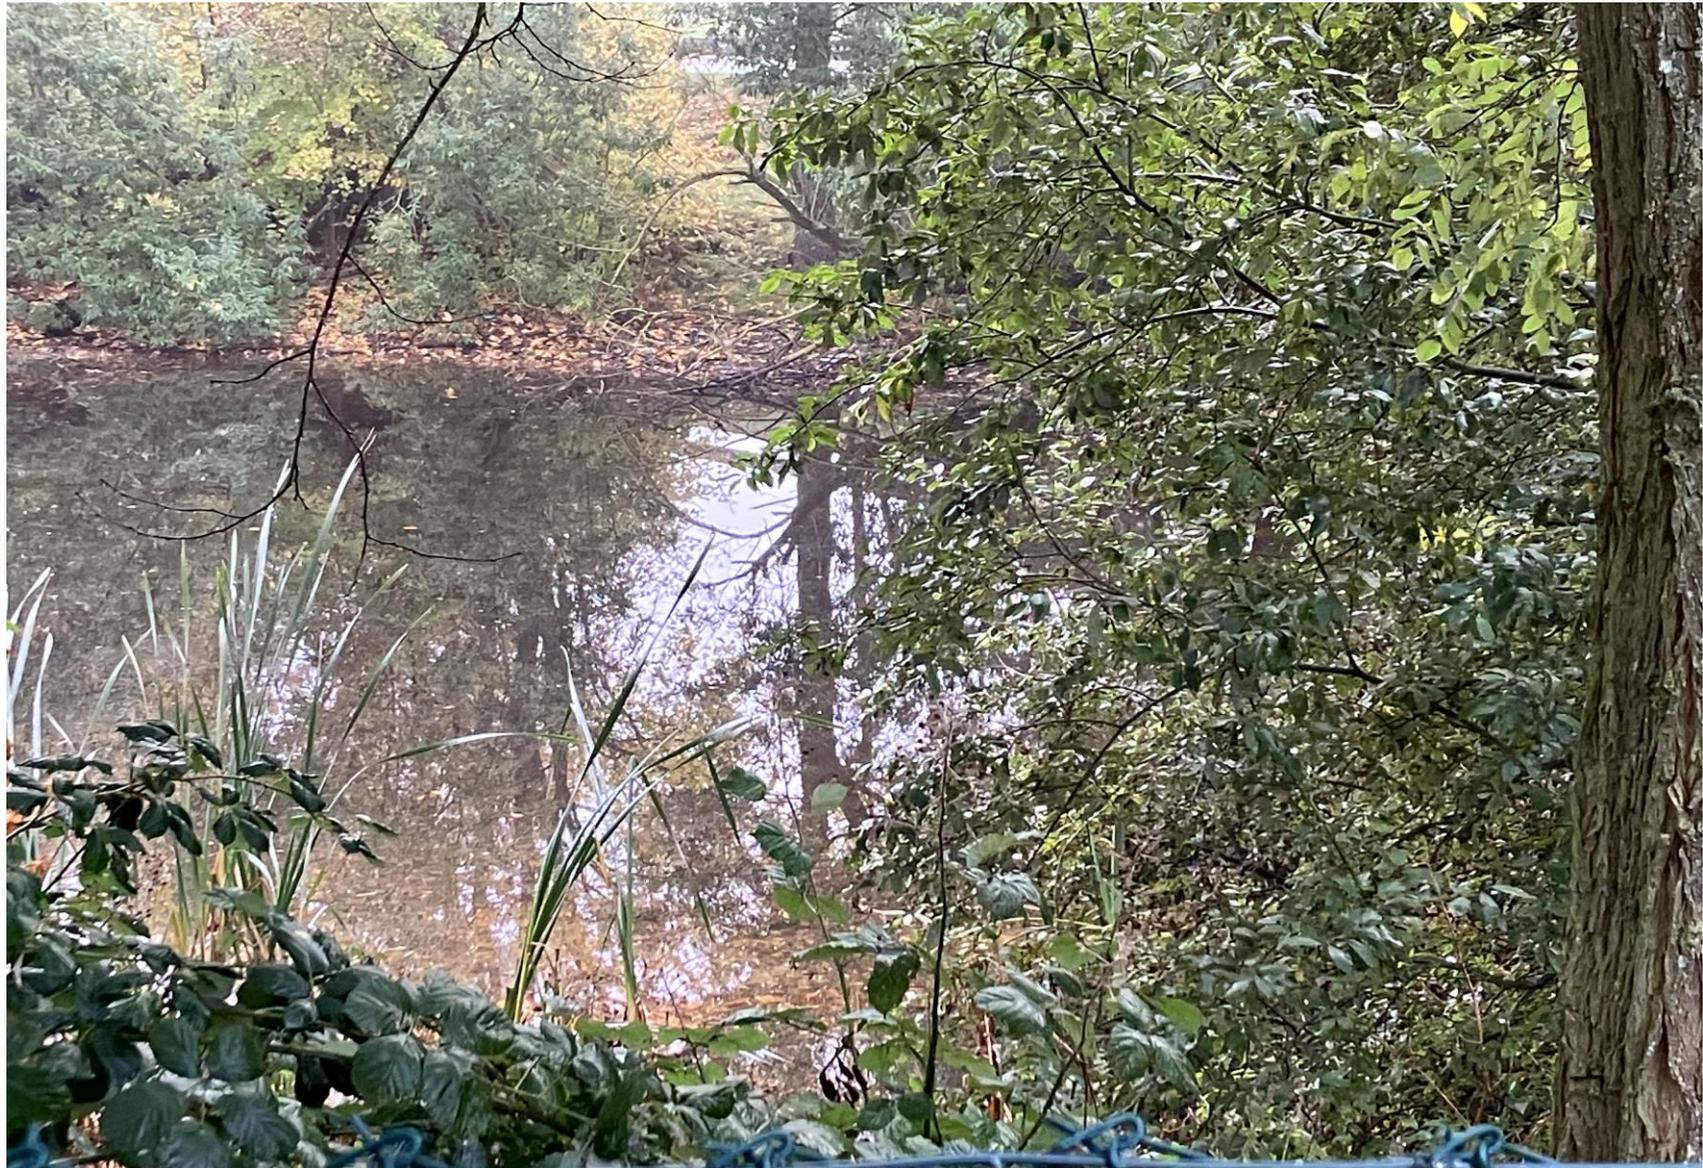
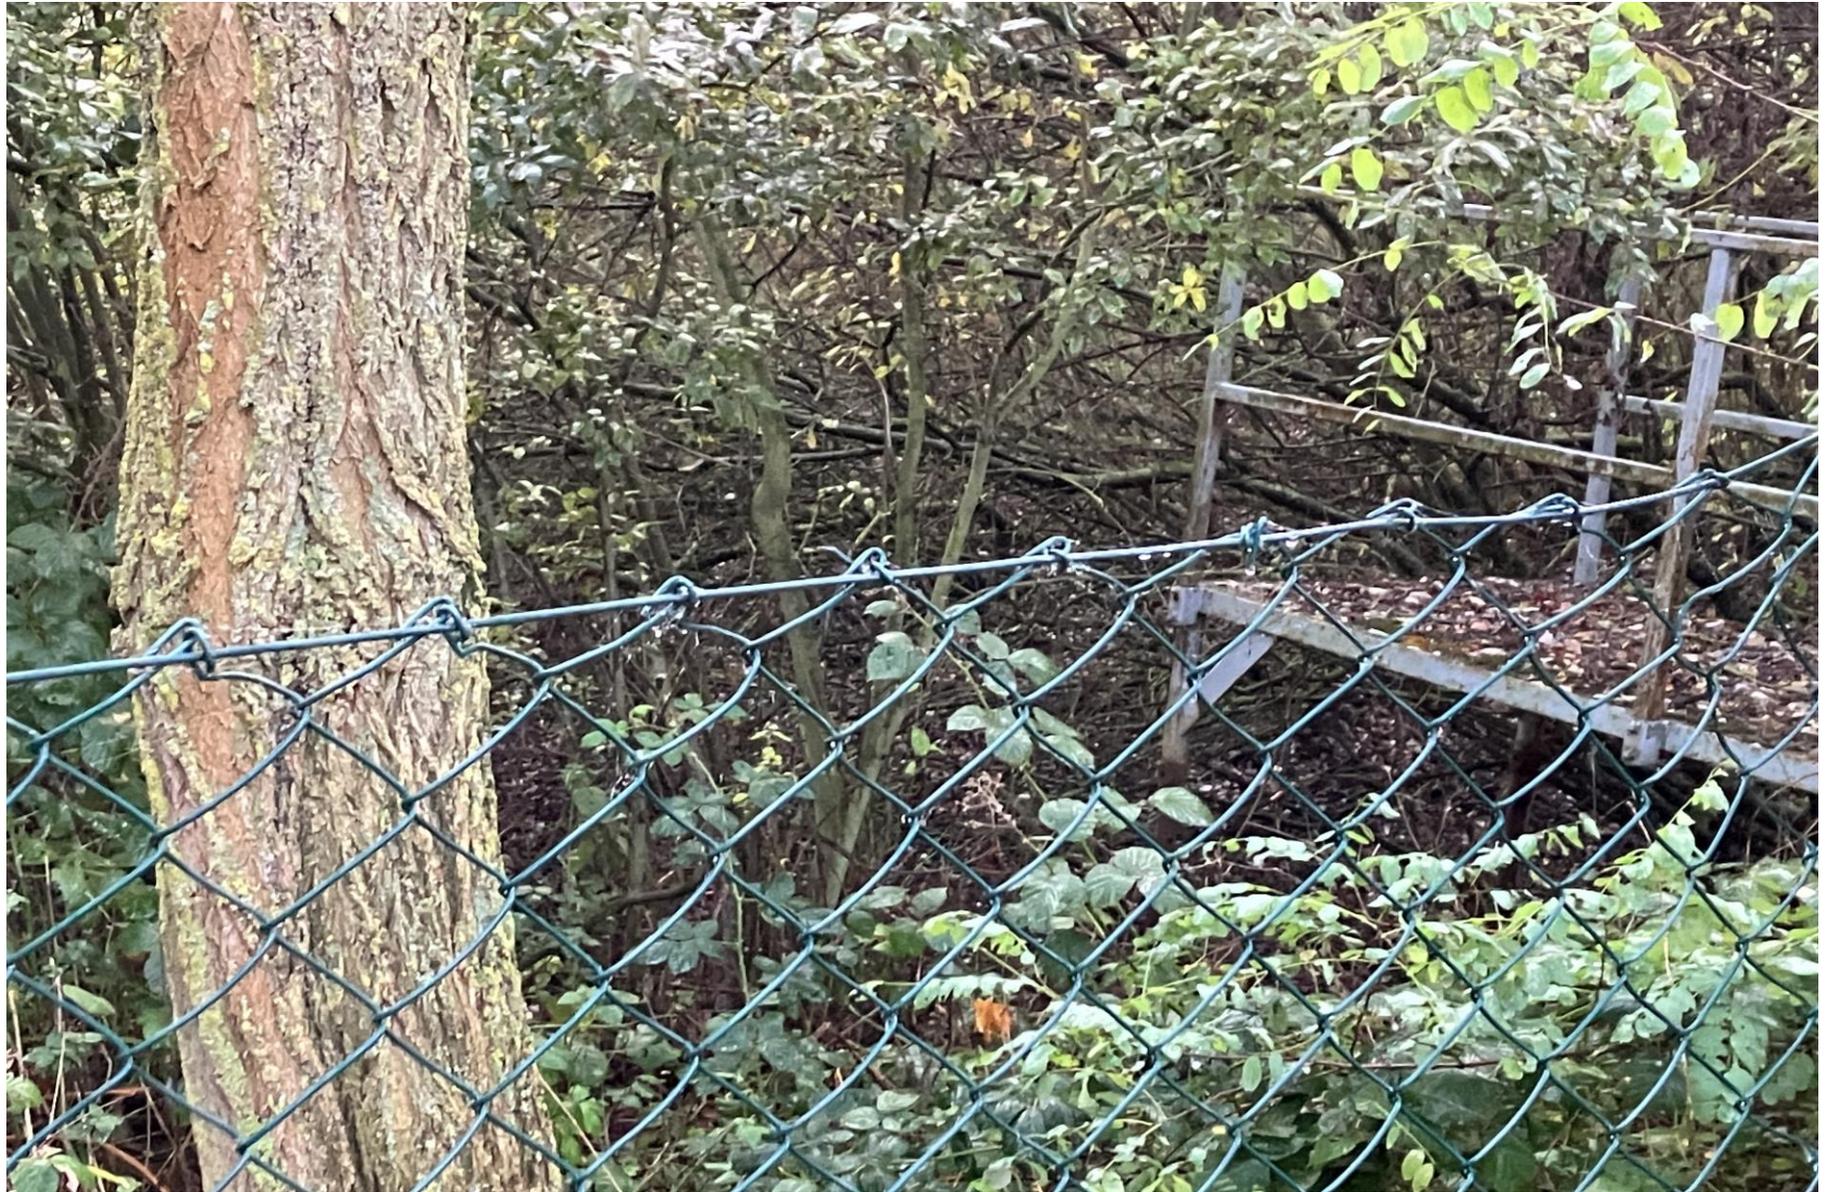
Foto1, Löschteich Wismarsche Straße 19, Am Sportplatz

<b>Ortsteil:</b>	<b>Hydranten:</b>	<b>Löschteiche:</b>	<b>Löschbrunnen:</b>	<b>Zisternen:</b>	<b>Ergebnis:</b>
Bobitz	sind ausreichend vorhanden und für Feuerwehr nutzbar, liefern mindestens 48m <sup>3</sup> /h	Natürlicher Löschteich an der Wismarschen Str.19 Sportplatz – <b>Nicht nutzbar weil kaum Wasser vorhanden</b> Foto 1	Nicht vorhanden	Nicht vorhanden	Löschwasserversorgung ist bis auf den Bereich um den genannten Löschteich gegeben
Beidendorf	2 für Feuerwehr nutzbare Hydranten, An der Chaussee 4 + 17 vorhanden mit je 48m <sup>3</sup> /h Wassermenge	1 natürl. Löschteich vorhanden in der Dorfmitte und gut mit Wasser gefüllt mit Saugstelle für Feuerwehr, nutzbar	Nicht vorhanden	Nicht vorhanden	Löschwasserversorgung ist gegeben
Dalliendorf	Vorhandene Hydranten liefern zu wenig Wasser, nicht nutzbar für Feuerwehr	Nicht vorhanden	1 Löschbrunnen vorhanden und in einem sehr gutem Zustand	Nicht vorhanden	Löschwasserversorgung ist gegeben durch Löschbrunnen

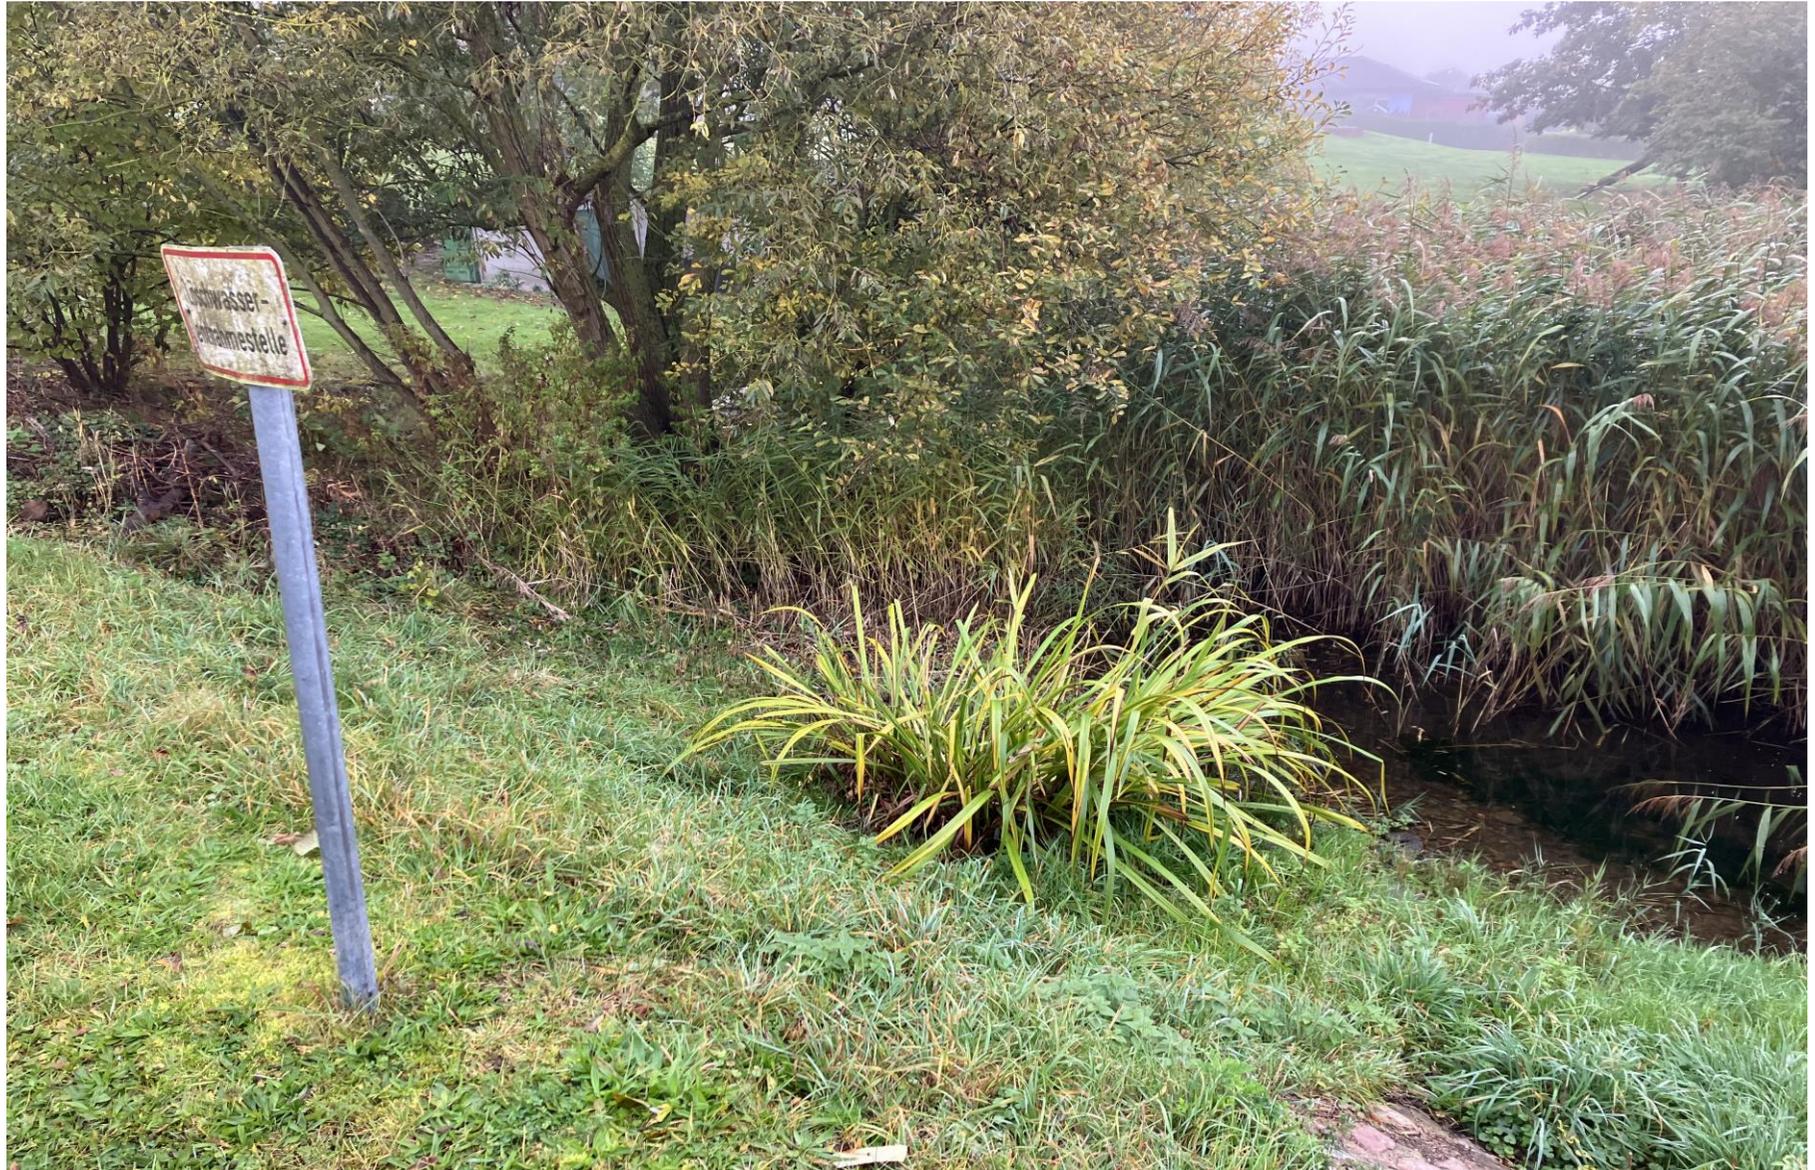
Foto 2, Hofteich Groß Krankow

<b>Ortsteil:</b>	<b>Hydranten:</b>	<b>Löschteiche:</b>	<b>Löschbrunnen:</b>	<b>Zisternen:</b>	<b>Ergebnis:</b>
Glashagen	1 Hydrant mit ausreichender Wassermenge von 96m <sup>3</sup> /h vorhanden	Nicht vorhanden	Nicht vorhanden	Nicht vorhanden	Löschwasserversorgung gegeben
Grapen Stieten	2 für Feuerwehr nutzbare Hydranten	Künstlicher Löschteich Eichenweg 9, Teich ist voll und nutzbar	Nicht vorhanden	Nicht vorhanden	Löschwasserversorgung ist gegeben
Groß Krankow	nur 1 Hydrant mit ausreichender Wassermenge von 48m <sup>3</sup> /h im Alten Schulweg/ Am Hofteich vorhanden	Hofteich, ist gut mit Wasser gefüllt aber Zugang für Feuerwehr schwierig siehe Foto 2  Dorfteich nicht <b>nutzbar</b> da wenig Wasser vorhanden	Nicht vorhanden	Nicht vorhanden	Löschwasserversorgung ist nur gegeben für den Bereich um den Hofteich und den Bereich Lange Straße ab Kreuzung L031 bis Ortsausgang nach Klein Krankow  <b>Lange Straße 1 bis 7, Lütte Sühning und Stützpunkt Landhof Löschwasserversorgung mangelhaft</b>

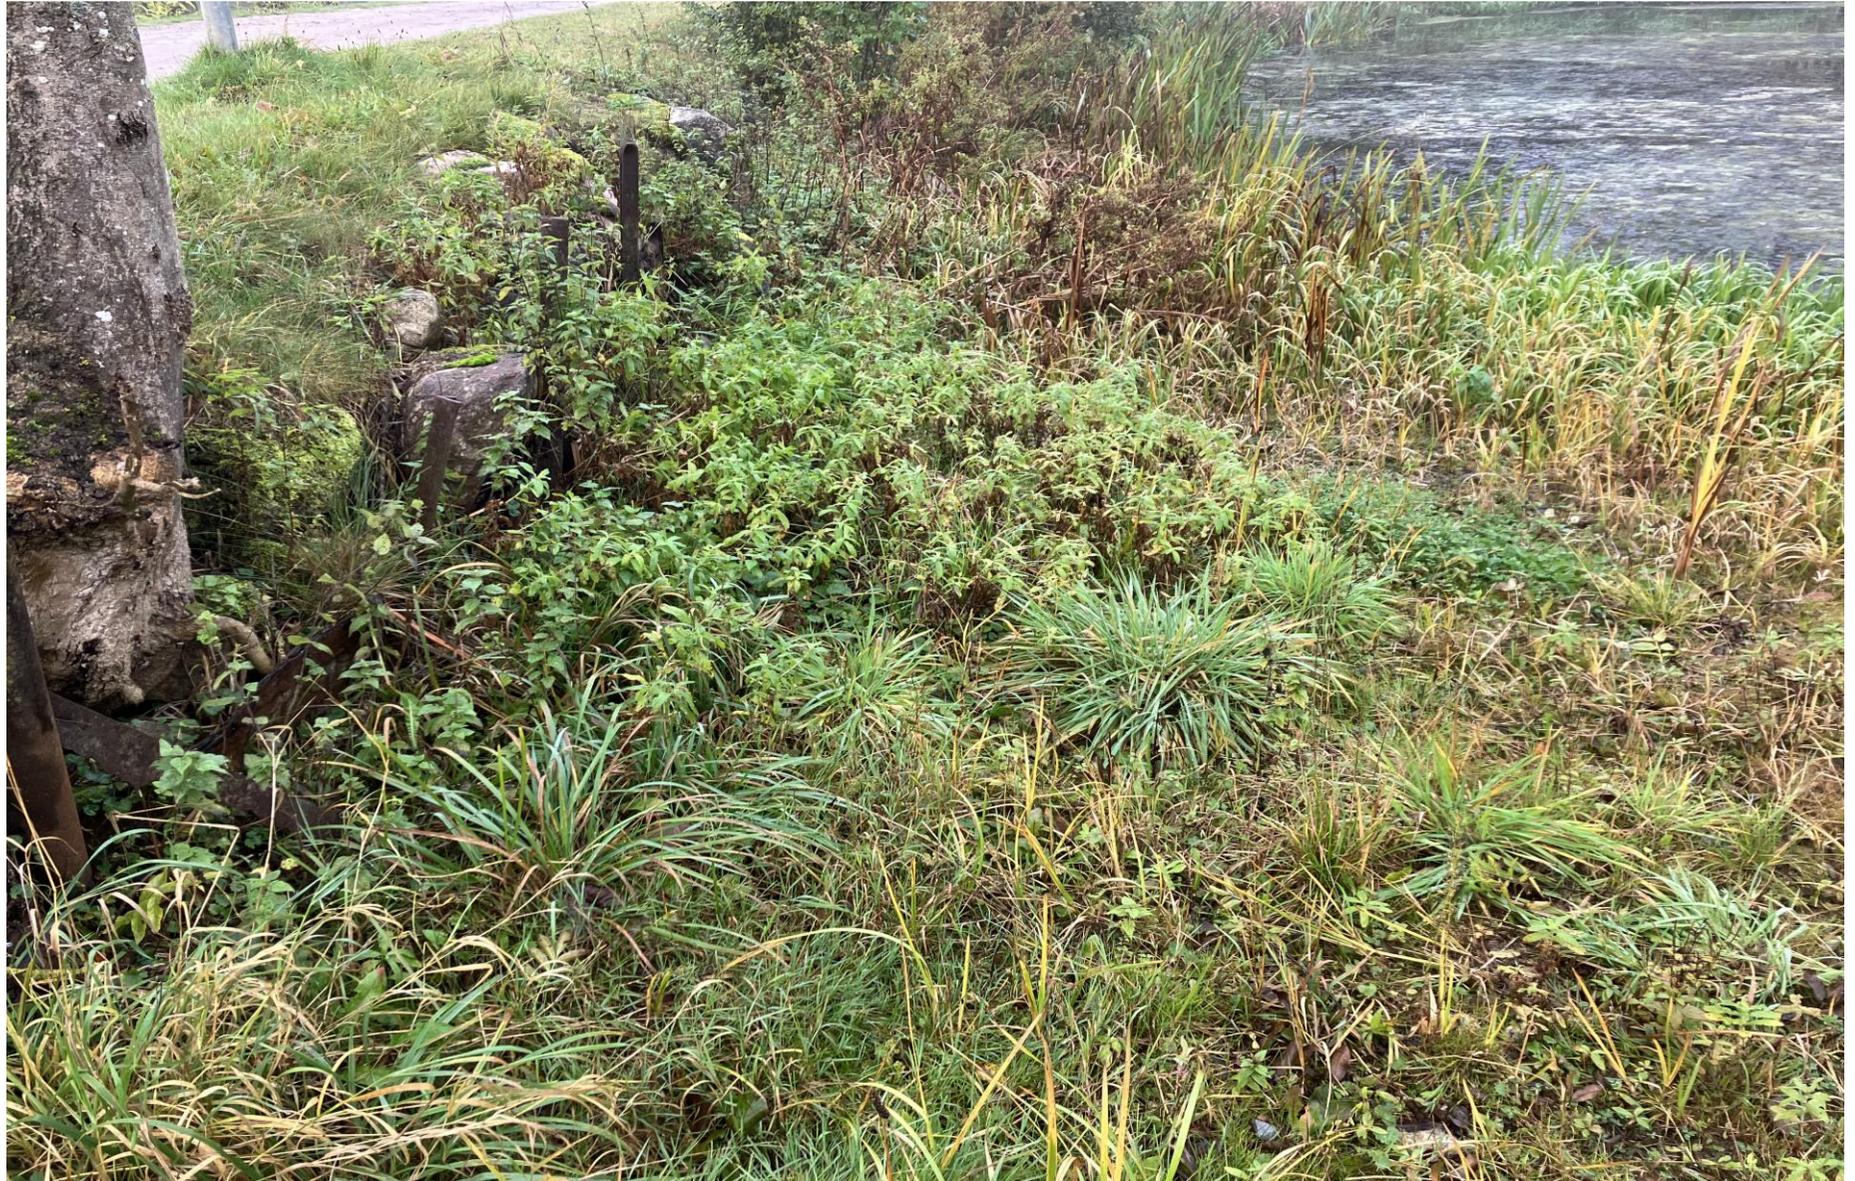
Foto 3, Dorfteich in Klein Krankow

<b>Ortsteil:</b>	<b>Hydranten:</b>	<b>Löschteiche:</b>	<b>Löschbrunnen:</b>	<b>Zisternen:</b>	<b>Ergebnis:</b>
Klein Krankow	Keine Hydranten mit ausreichender Wassermenge vorhanden	1 natürlicher Teich in der Dorfmitte vorhanden, führt wenig Wasser siehe Foto 3	Nicht vorhanden	Nicht vorhanden	Löschwasserversorgung bedingt gegeben, Teich muss wieder mit Wasser befüllt werden
Köchelsdorf	Nicht vorhanden	1 künstlicher Löschteich vorhanden, ist voll und nutzbar	Nicht vorhanden	Nicht vorhanden	Löschwasserversorgung ist gegeben
Lutterstorf	1 Hydrant mit Wassermenge von 48m³/h vorhanden	1 künstlicher Löschteich vorhanden, ist voll und nutzbar	Nicht vorhanden	Nicht vorhanden	Löschwasserversorgung ist gegeben
Naudin	1 Hydrant mit Wassermenge von 48m³/h vorhanden	1 natürlicher Teich in der Dorfmitte vorhanden, ist gut gefüllt und nutzbar	Nicht vorhanden	Nicht vorhanden	Löschwasserversorgung ist gegeben
Neuhof	Nicht vorhanden	1 natürlicher Teich am Dorfende Richtung Klein Krankow vorhanden, <b>wenig Wasser, Mangelhafte Zufahrt für Feuerwehr</b> Siehe Foto 4 & 5	Nicht vorhanden	Nicht vorhanden	<b>Löschwasserversorgung ist nicht gegeben</b>

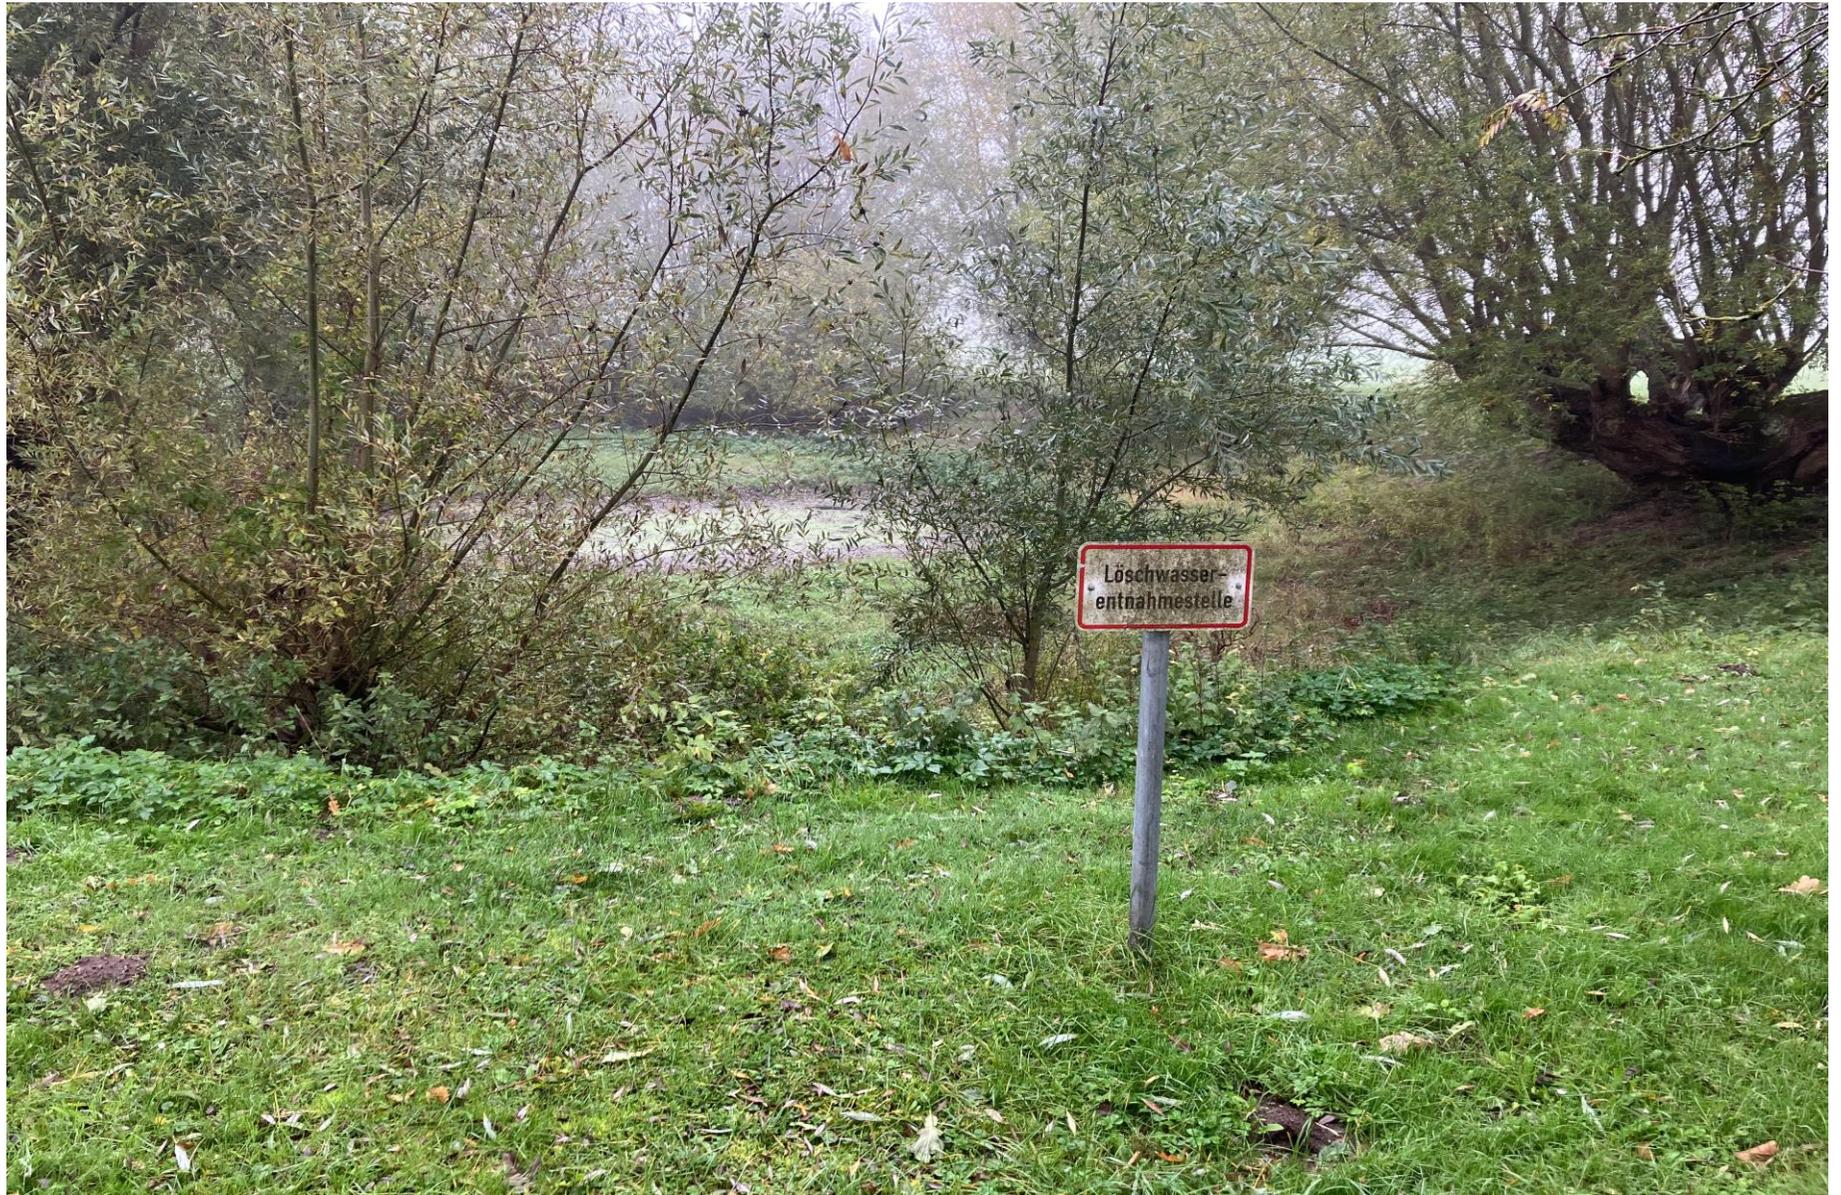
Foto 6, Quaal

Der vorhandene Löschwasserteich auf dem Flurstück 22 ist gemäß des v.g. Berichts bereits ohne Wasser.

Petersdorf	Nicht vorhanden	1 künstlicher Löschteich vorhanden, ist voll und nutzbar	Nicht vorhanden	Nicht vorhanden	Löschwasserversorgung ist gegeben
Quaal	Nicht vorhanden	1 natürlicher Teich in der Dorfmitte vorhanden, <b>kein Wasser, nicht nutzbar</b> siehe Foto 6 & 7	Nicht vorhanden	Nicht vorhanden	<b>Löschwasserversorgung ist nicht gegeben</b>

Über die vollständige Abdeckung der Löschwasserbereitstellung durch Instandsetzung des Teiches ist zu entscheiden.

Für die vollständige Abdeckung der Löschwasserbereitstellung bietet sich somit nur die Instandsetzung des Teiches mit einhergehender Wiederauffüllung an.
