| <b>Beschlussvorlage</b><br>Gemeinde Bobitz<br><br>Federführend:<br>Bauamt | Vorlage-Nr: VO/GV09/2010-307<br>Status: öffentlich<br>Aktenzeichen:<br>Datum: 26.05.2010<br>Einreicher: Bürgermeister | |
| <b>Errichtung baulicher Anlagen und Änderung der Nutzungsart auf dem Flurstück 62, Flur 1, Gemarkung Tressow</b> | | |

**Ortstermin am 7.5.2010 mit Herrn Kossak in Tressow**

## VERMERK

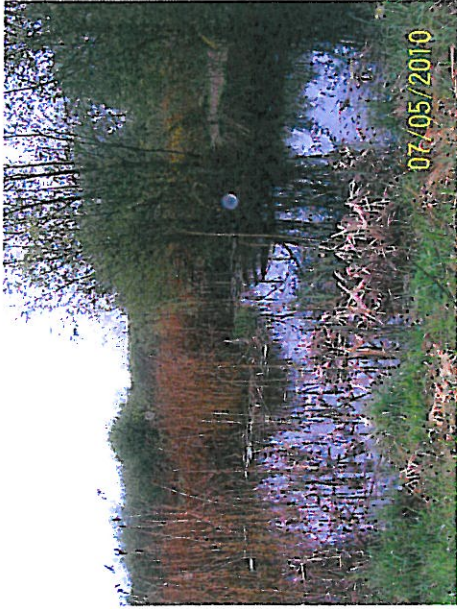
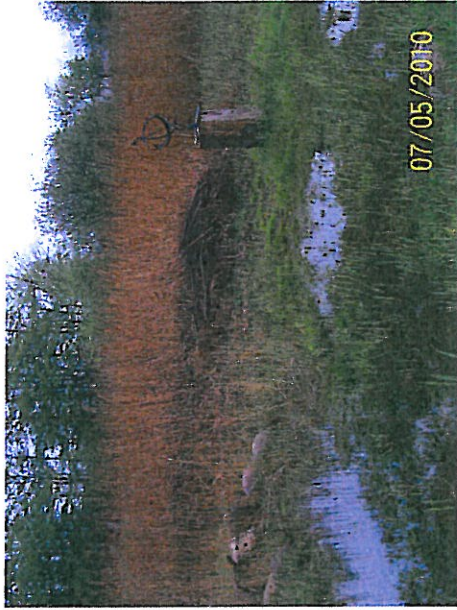
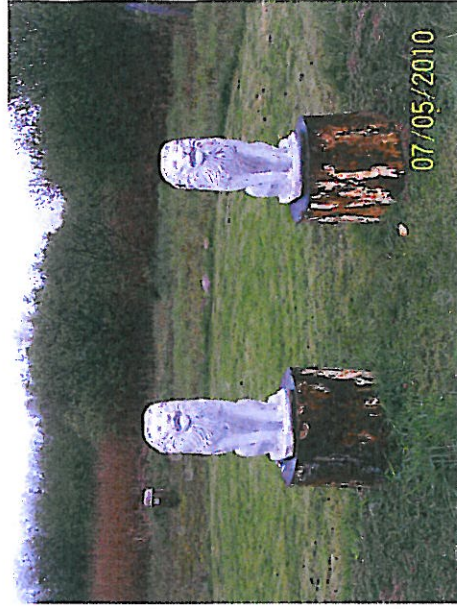
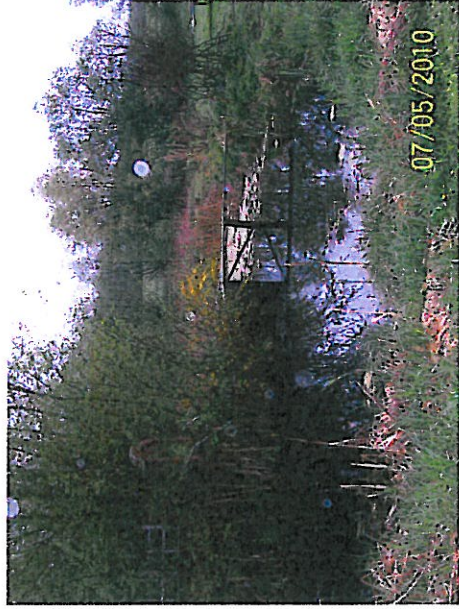
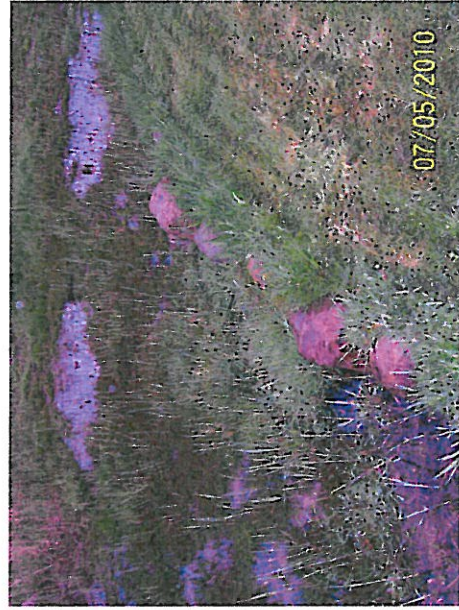
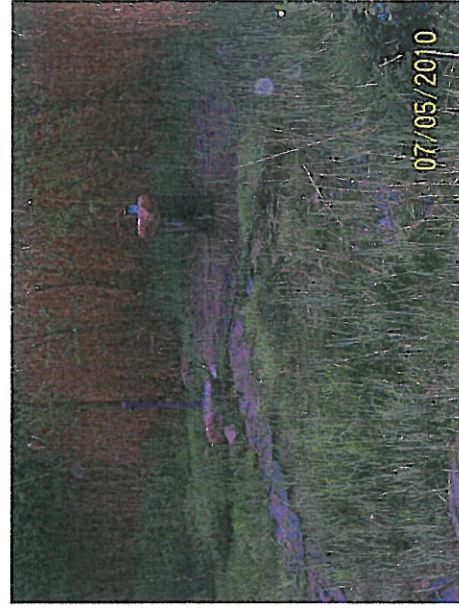
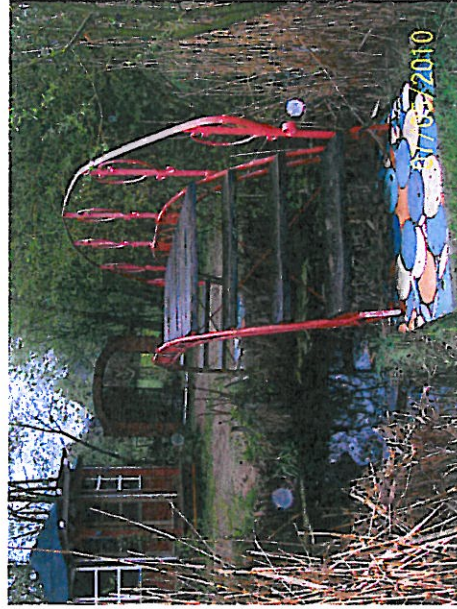
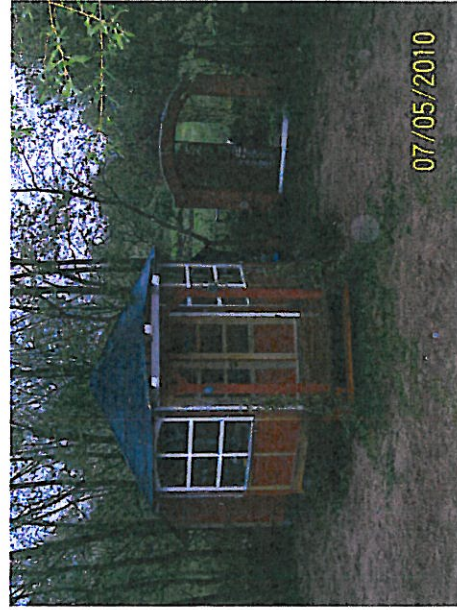
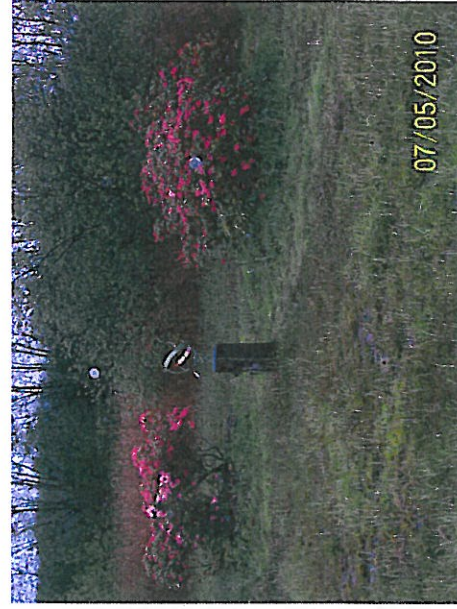
Bilder vom Ortstermin

1. Innerhalb des Kleingewässers war eine ca. 10 x 12 m große Insel vorhanden. Die Fläche war seitlich durch Faschinen begrenzt und offensichtlich mit Mineralboden aufgeschüttet worden. Die Insel ragt etwa 0,50 - 0,75 m aus dem Kleingewässer heraus und ist über einen etwa 5 m langen Steg zu erreichen.

2. Auf der Insel sind ein Eingangstor und ein Pavillon mit einer Grundfläche von ca. 15 m<sup>2</sup> errichtet worden.
3. Von der bebauten Insel führt eine etwa 5 m lange Metallbrücke auf die südlich angrenzenden Teilflächen. Auf dieser von Schilfröhrichten und Weidenbüschen dominierten Fläche sind durch Aufschüttung von Mineralboden etwa einen Meter breite Wege mit einer Länge von insgesamt ca. 25 m angelegt worden. Ein Weg war mit Holzplatten abgedeckt worden. Dieser Weg führte zu einer mit Holzplatten befestigten Sitzecke. Einer der Wege führt auf eine Kreisfläche, die einen Durchmesser von 10 m hat. Diese Fläche ist mindestens 0,30 m hoch mit Mineralboden aufgeschüttet und seitlich durch einen Ring aus Feldsteinen gesichert worden. Die Wege und die Kreisfläche sind mit einem Zierrasengemisch angesät und frisch gemäht worden. Diese Flächen werden offensichtlich intensiv gepflegt. Direkt neben den Wegen und der Kreisfläche sind noch die Reste der Röhrichte vorhanden. Auf diesen gemähten Flächen stand das Wasser zum Zeitpunkt der Ortsbesichtigung etwa 0,20 m hoch.

4. Eine insgesamt ca. 1000 m<sup>2</sup> große Teilfläche innerhalb des Röhrichtbestandes war gemäht worden. Auf den Luftbildern aus den Jahren 2002 und 2005 ist zu erkennen, dass diese Teilflächen damals noch nicht gemäht worden sind. Auf der gemähten Fläche waren ca. acht etwa 3-4 m<sup>2</sup> große Parzellen mit Mineralboden aufgefüllt und mit Ziergehölzen (z. B. Rhododendron) bepflanzt worden. Zusätzlich waren mehrere Skulpturen, Sonnenuhren u. ä. aufgestellt worden. Die Fläche war insgesamt als Gartenanlage hergerichtet worden.

5. Innerhalb des Röhrichtbestandes lagerten an mehreren Stellen Pflanzenabfälle (Ast- und Strauchwerk, Rasenschnitt).

Die Errichtung des Gebäudes und die Aufschüttungen mit Mineralboden auf den nach § 20 NatSchAG geschützten Flächen war nicht zulässig, da dadurch der geschützte Lebensraum teilweise zerstört worden ist und durch die Nutzung der gärtnerisch gestalteten Flächen insbesondere die Lebensraumfunktion des Biotops erheblich eingeschränkt werden kann.
